**Parafia Rzymskokatolicka w Budowie
Budowo 27
76-248 Dębica Kaszubska**

dot.: prac budowlanych i konserwatorskich w kościele paraf. p.w. NMP Królowej Polski w Budowie,
wpisanym do rejestru zabytków woj. pomorskiego poz. A – 230

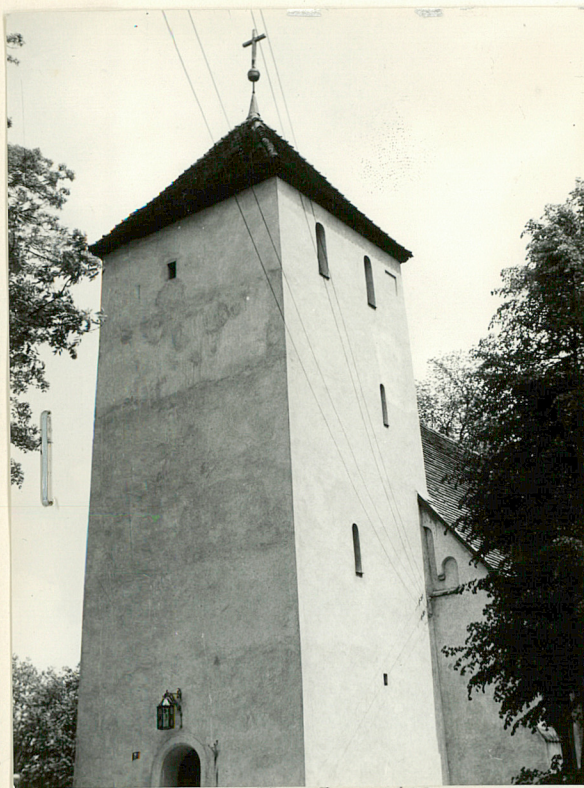
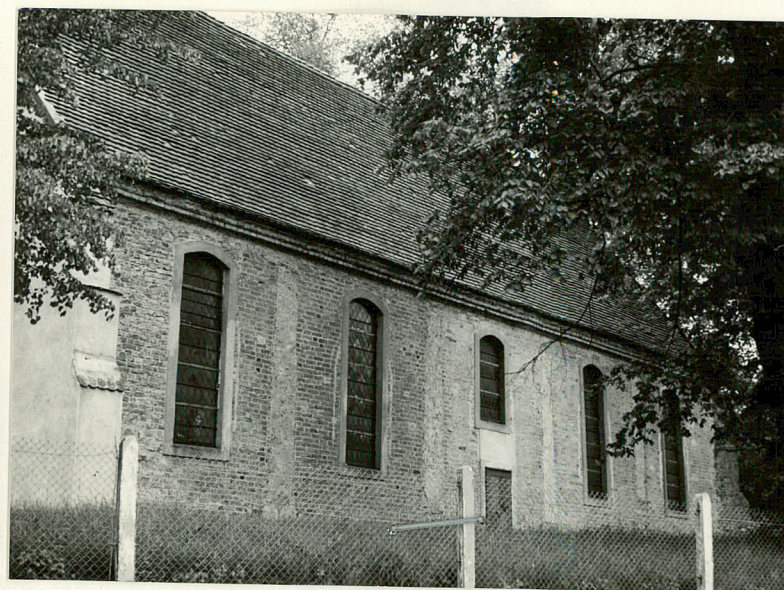
A-230

autor zdjęć E.Kozłowska
data wykonania IV.1980 r.
miejsce przechowywania negatywów

Kościół usytuowany na pn-wsch krańcu wsi, na rozwidleniu dróg, na lekkim wzniesieniu, otoczony cmentarzem w kształcie owalu. Kość. murowany, ceglany, nawa o wątku wendyjskim, wieża otynkowana, fundamenty z kamieni. Strop i więźba dachowa drewniane, dach kryty karpiówką. Ościeża portalu i okien kamienne, posadzka kamienna.

Kość. zorientowany, 1-nawowy. na planie wydłużonego prostokąta. Od zachodu przylega wieża na rzucie kwadratu, nawa nieco szersza, posiada uskokowe przypory w narożach - przy zach. ścianie ustawione prostopadle, przy wsch. - ukośnie. Na ścianie pn trzy przypory między otworami, po stronie pd nie zachowane. Prezbiterium nie wyróżnione, zamknięte prosto. Przy ścianie
