PROTOKÓŁ

Komisji Rewizyjnej

z kontroli lokali socjalnych będących w zasobie mieszkaniowym Gminy Dębica Kaszubska znajdujących się w miejscowości Borzęcino i Kotowo z dnia 9, 11, 30 grudnia 2021 r.

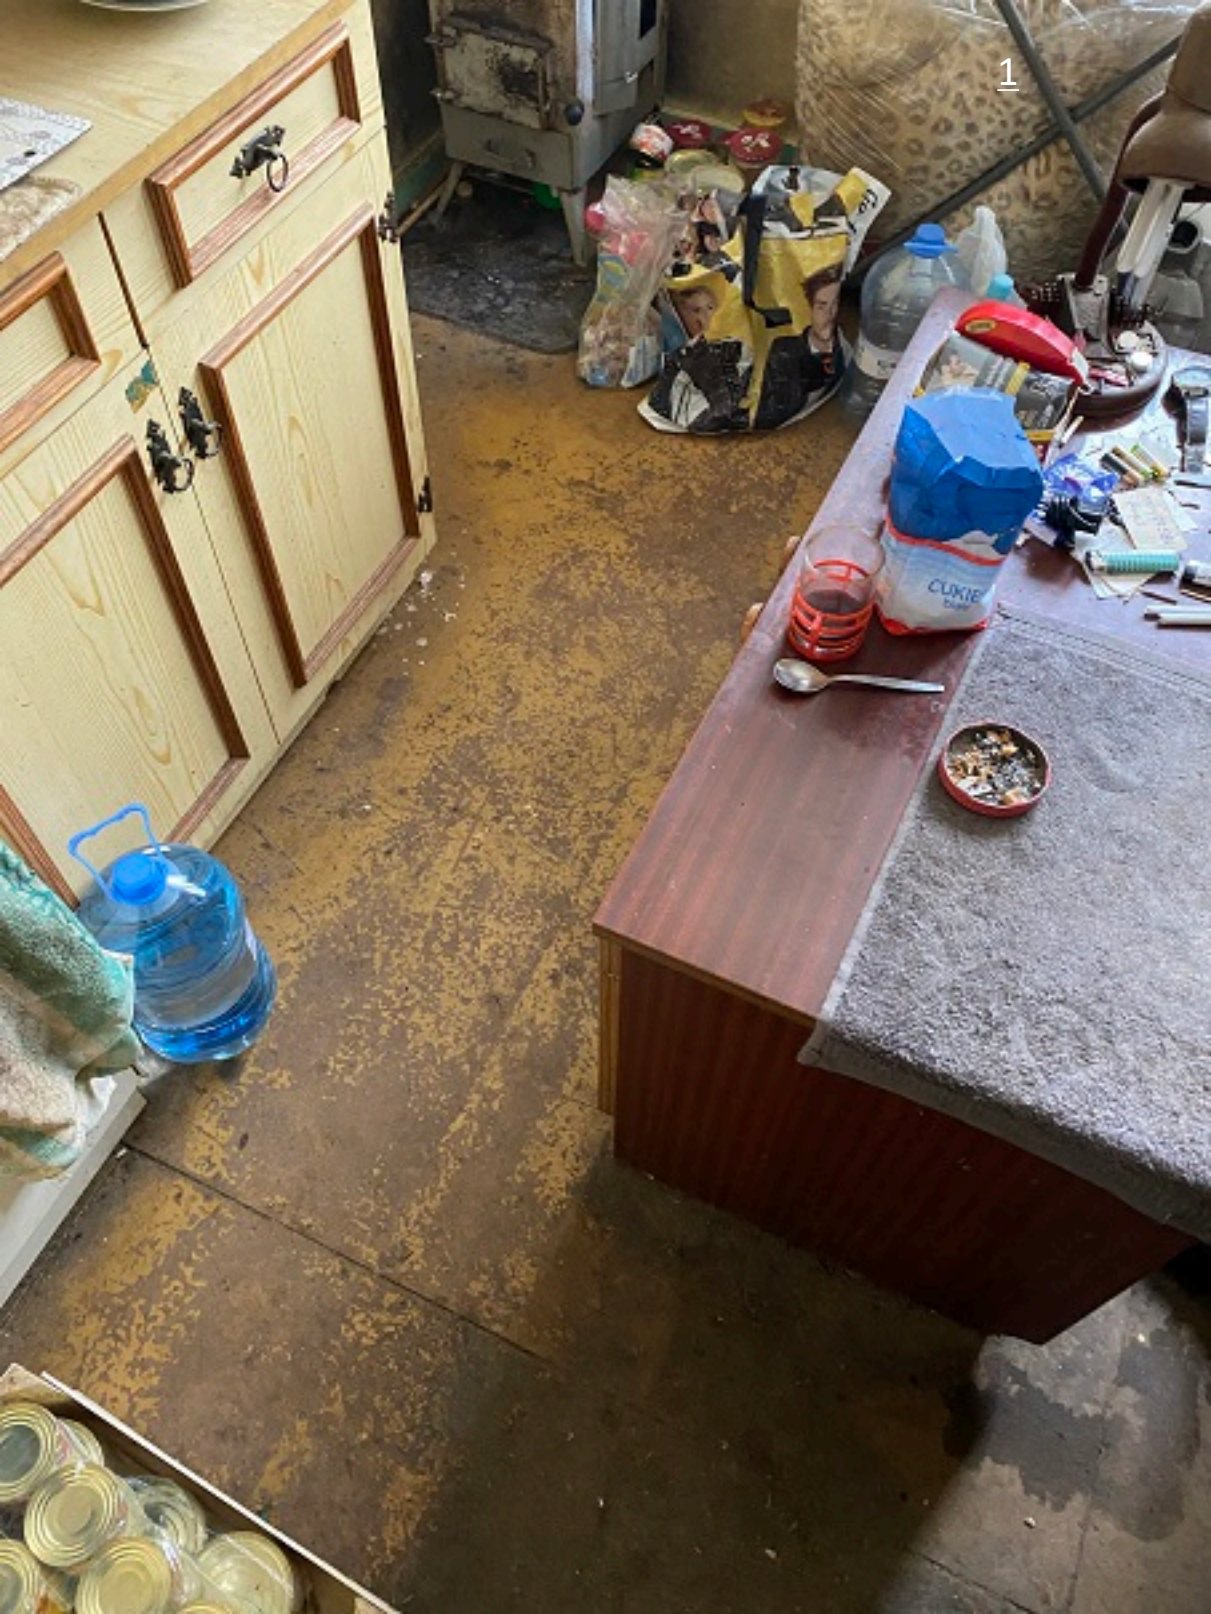
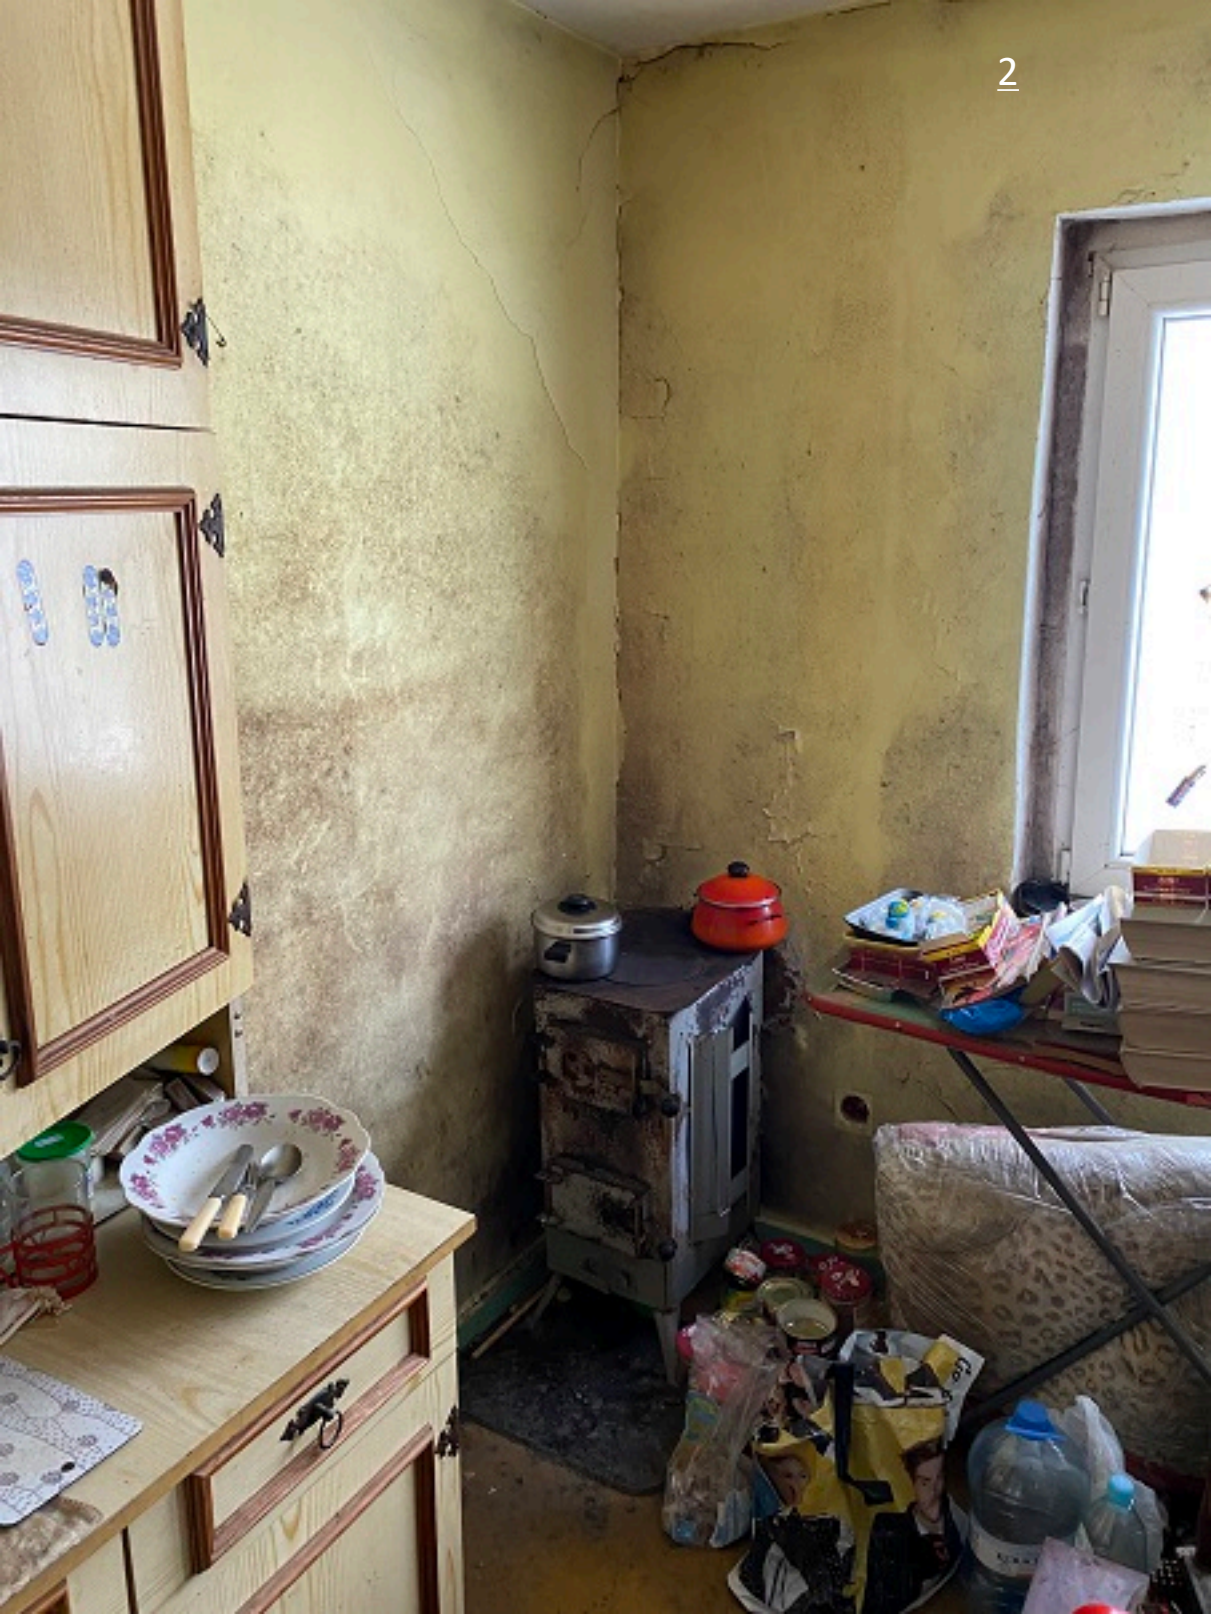
Z lokalu znajdującego się na poddaszu korzystała w dniu kontroli 1 osoba, wg. jej oświadczenia przebywa ona tam od roku 2015. Warunki bytowania w tym lokalu uznać należy za skandaliczne. Lokal znajduje się na poddaszu opisanym bliżej powyżej. Lokal ma ok. 15m². Wg. oświadczenia lokatora ogrzewanie lokalu odbywa się za pomocą tzw. kozy. Piec ten stanowi jednocześnie kuchenkę do odgrzewania posiłków. Piec ten jest nieosłonięty i niezabezpieczony, brak jest miejsca na składowanie opału. Piec znajduje się ok 1metra od szafy i stołu. W pobliżu pieca znajdowała się kuchenka gazowa z podłączoną butlą gazową. W lokalu nie było prądu ani wody. W lokalu na moment kontroli panował przenikliwy chłód. Na ścianach lokalu widoczne są liczne pęknięcia. W lokalu występowały niezabezpieczone przewody elektryczne. (zdj, numer 1,2,3)

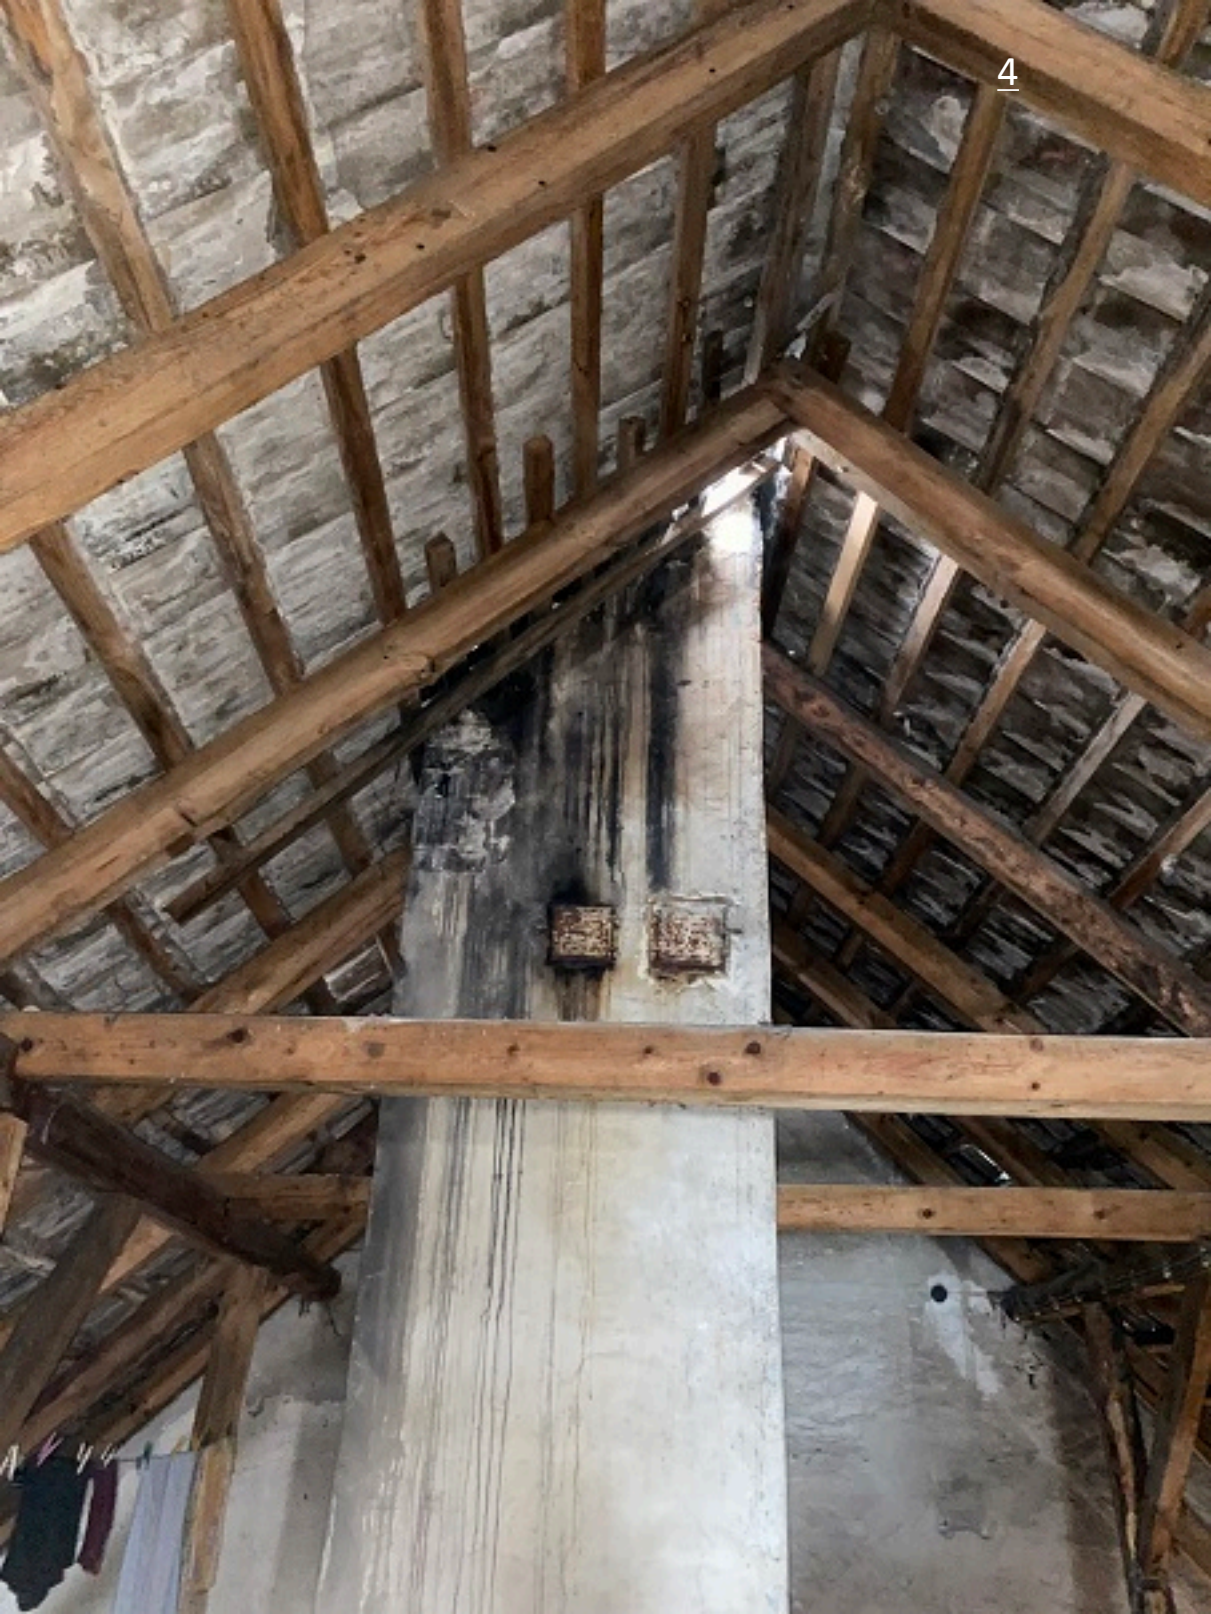
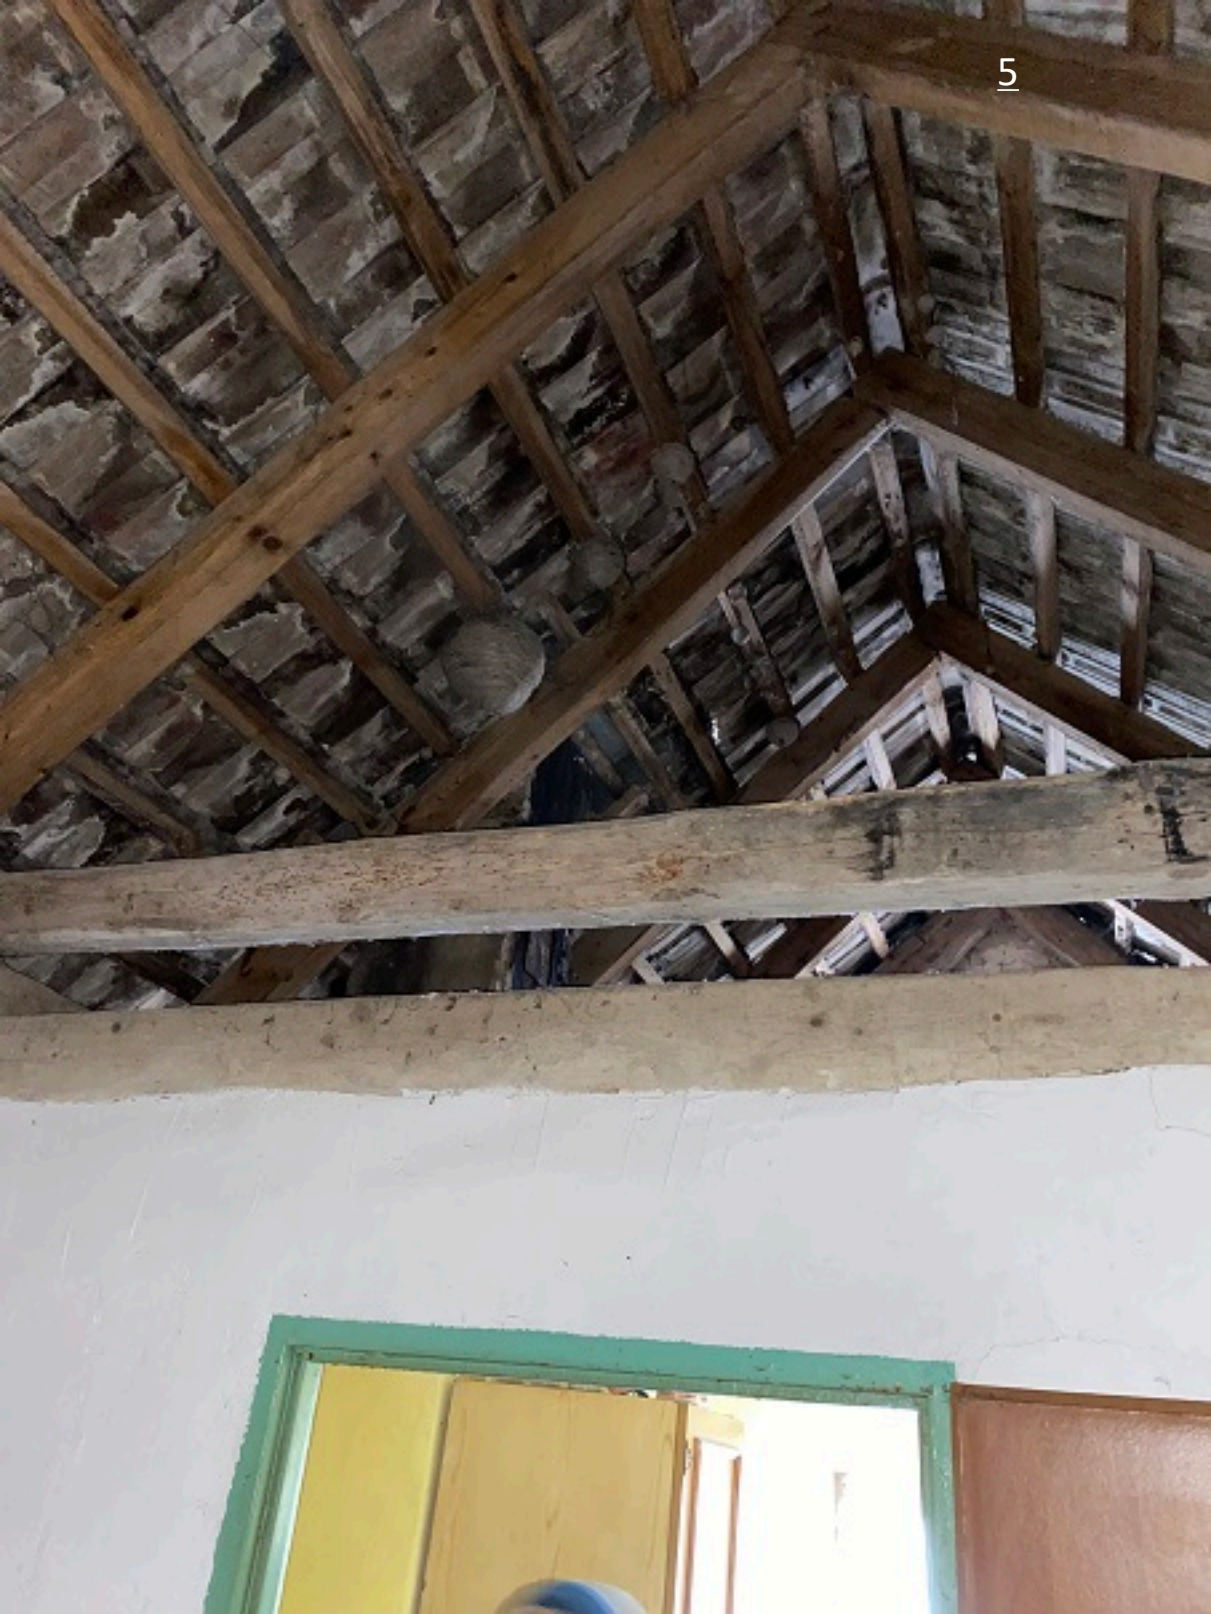
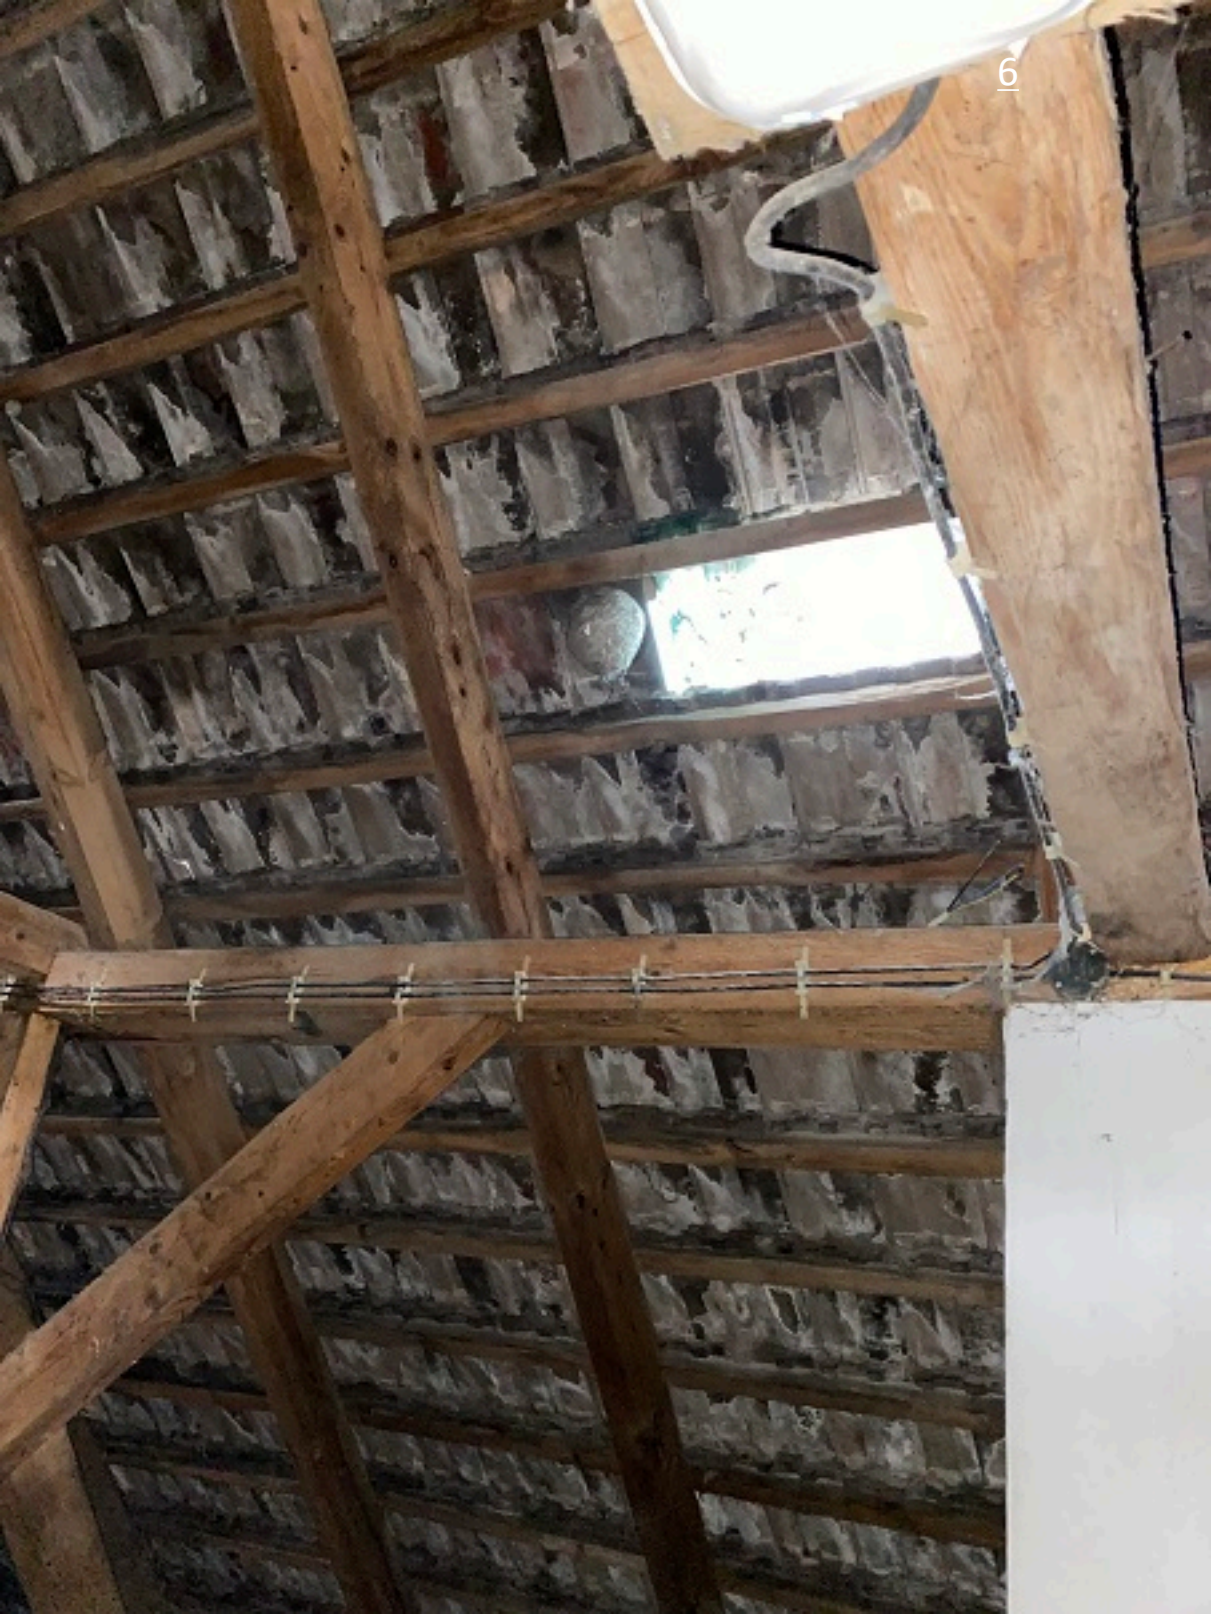
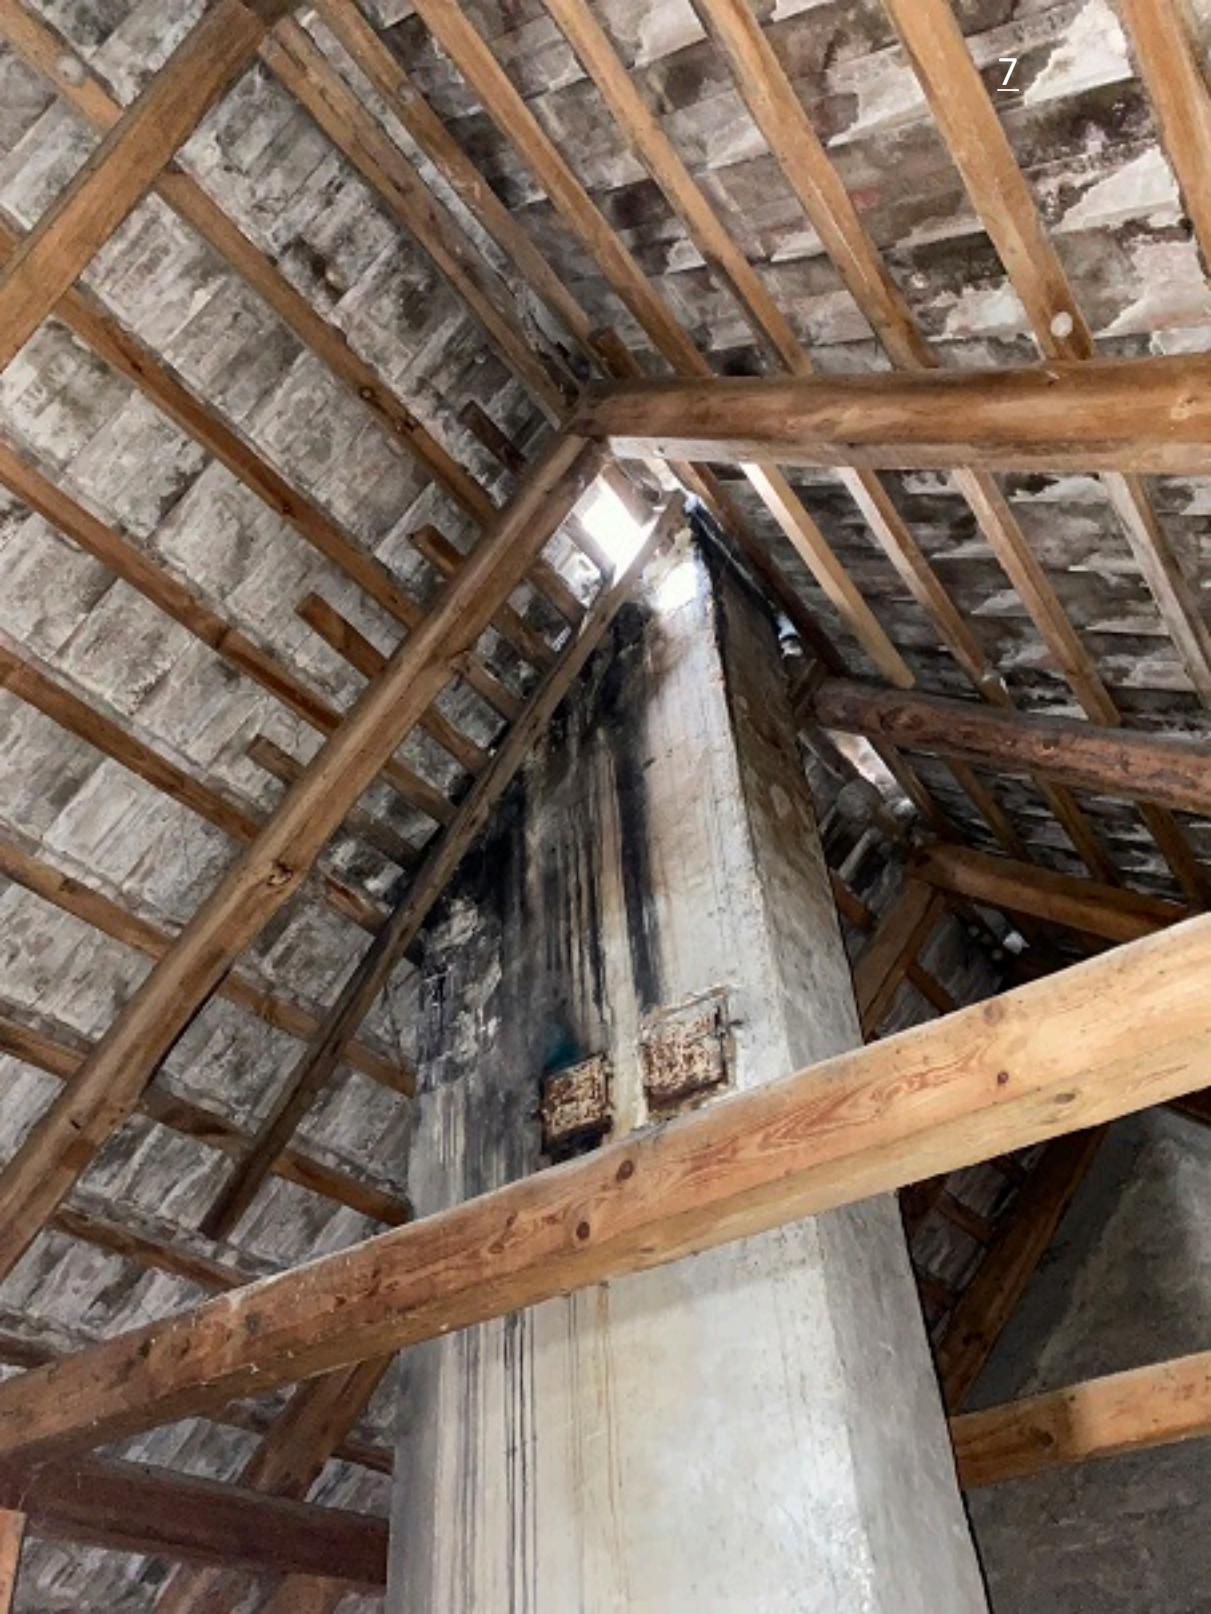
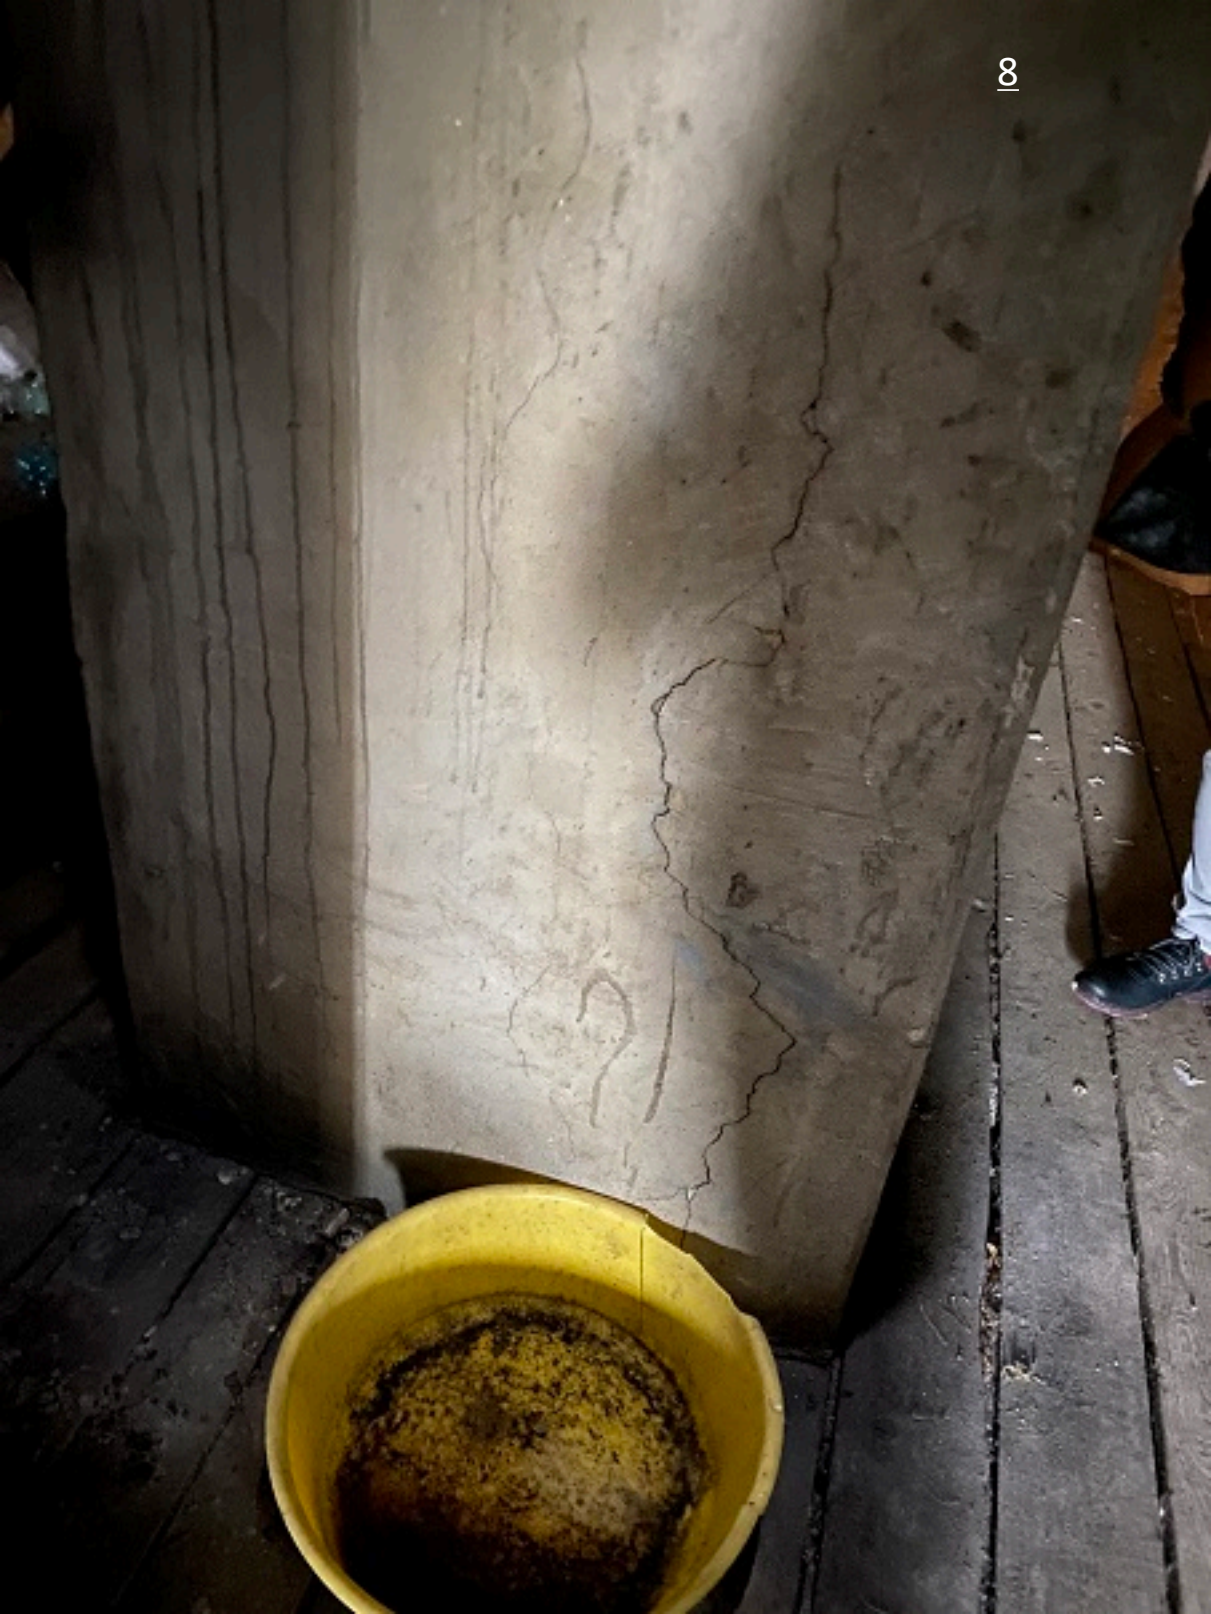
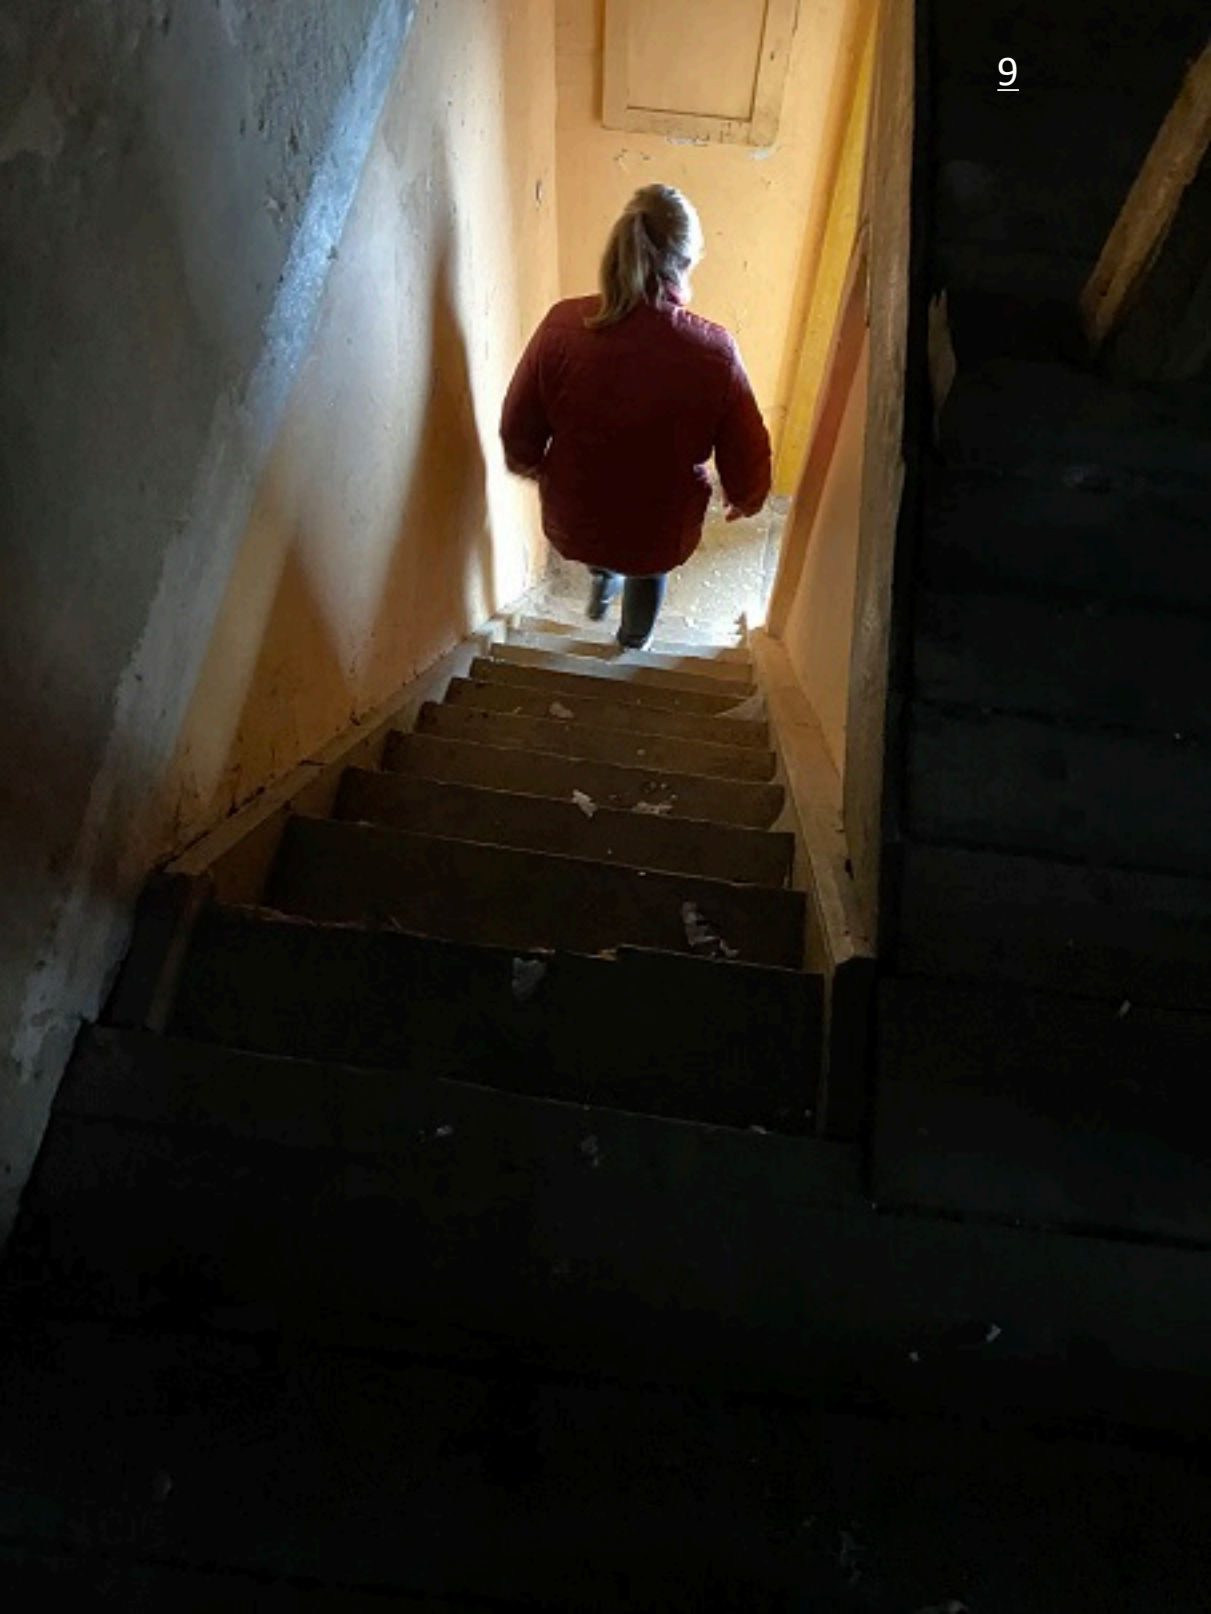
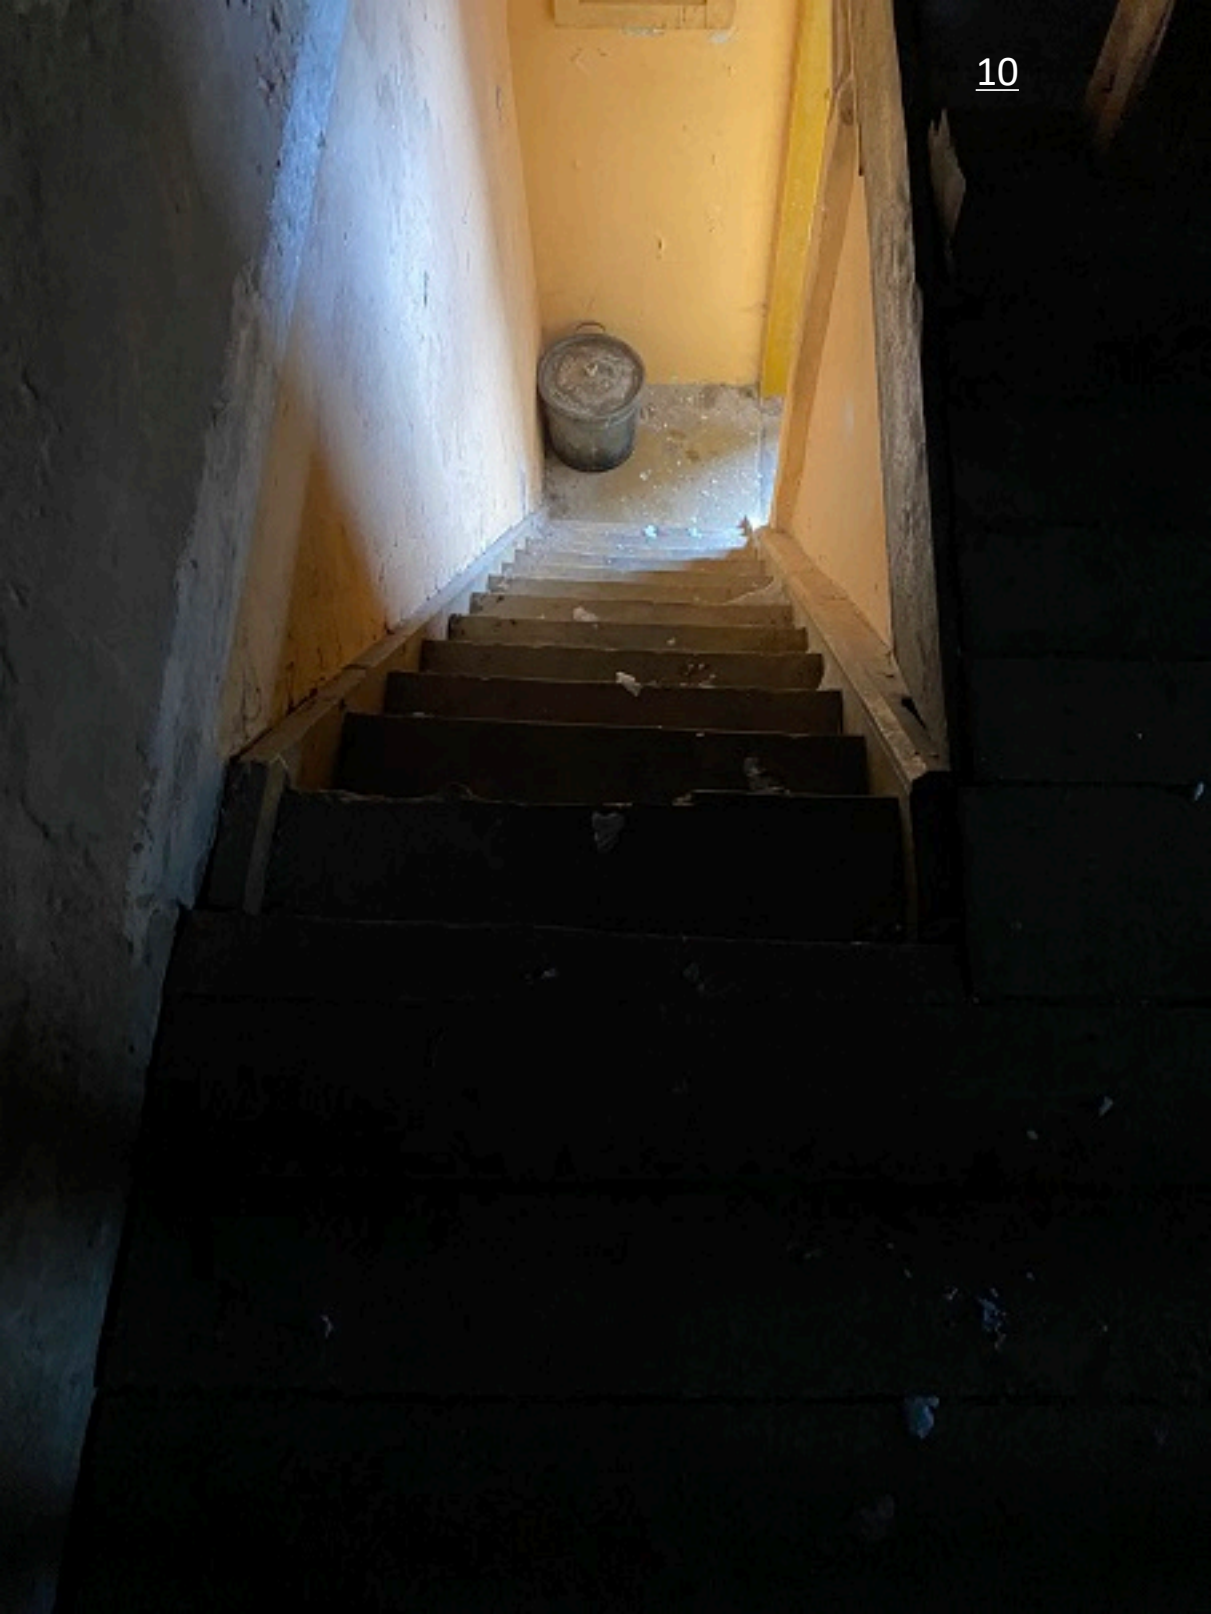
Stan poddasza i lokalu tam się znajdującego uznać należy za niedopuszczalny. Poddasze jest nieocieplone, na kominie znajdują się liczne czarne zacieki. W dachu jest dziura, przez którą do środka budynku dostaje się woda. Pod dachem znajdują się liczne kokony, w których możliwe że zamieszkują niebezpieczne dla ludzi insekty. Schody na poddasze są nieoświetlone, strome, wąskie i nie posiadają poręczy. Brak jest oznaczeń progów. (zdj. numer 4, 5, 6, 7, 8, 9, 10)
