PROTOKÓŁ

Komisji Rewizyjnej

z kontroli lokali socjalnych będących w zasobie mieszkaniowym Gminy Dębica Kaszubska znajdujących się w miejscowości Borzęcino i Kotowo z dnia 9, 11, 30 grudnia 2021 r.

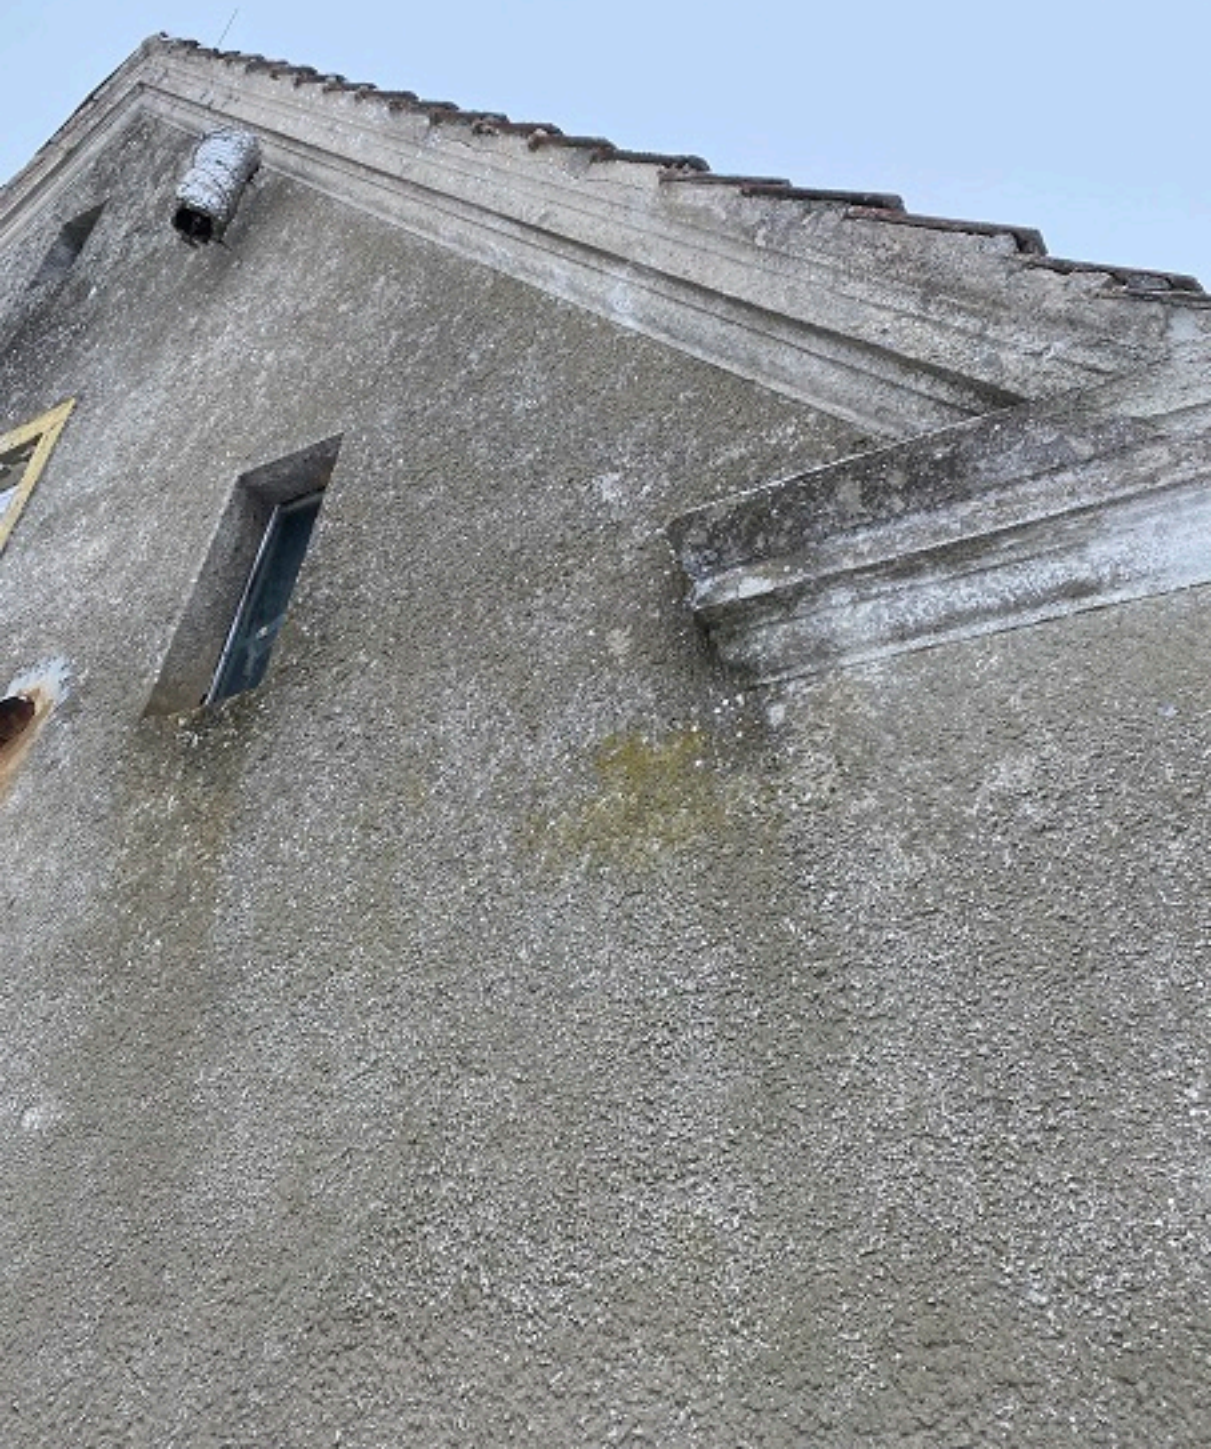
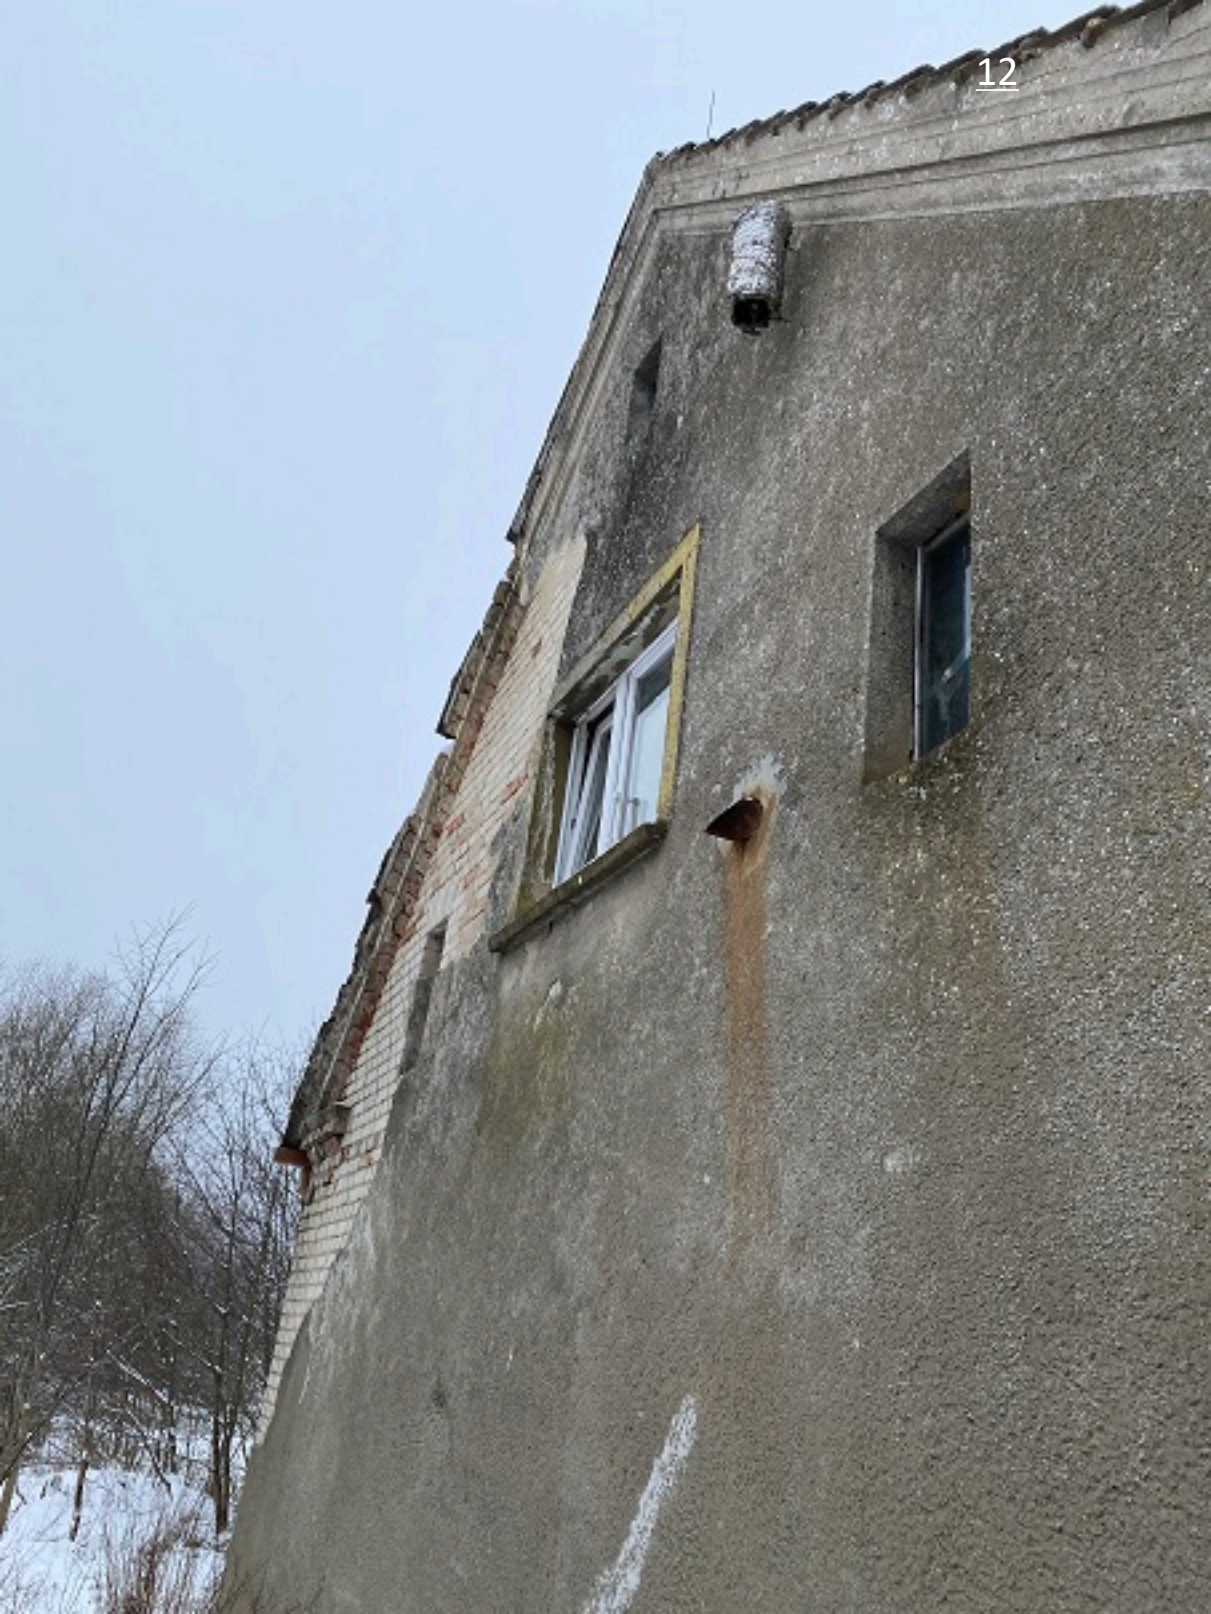
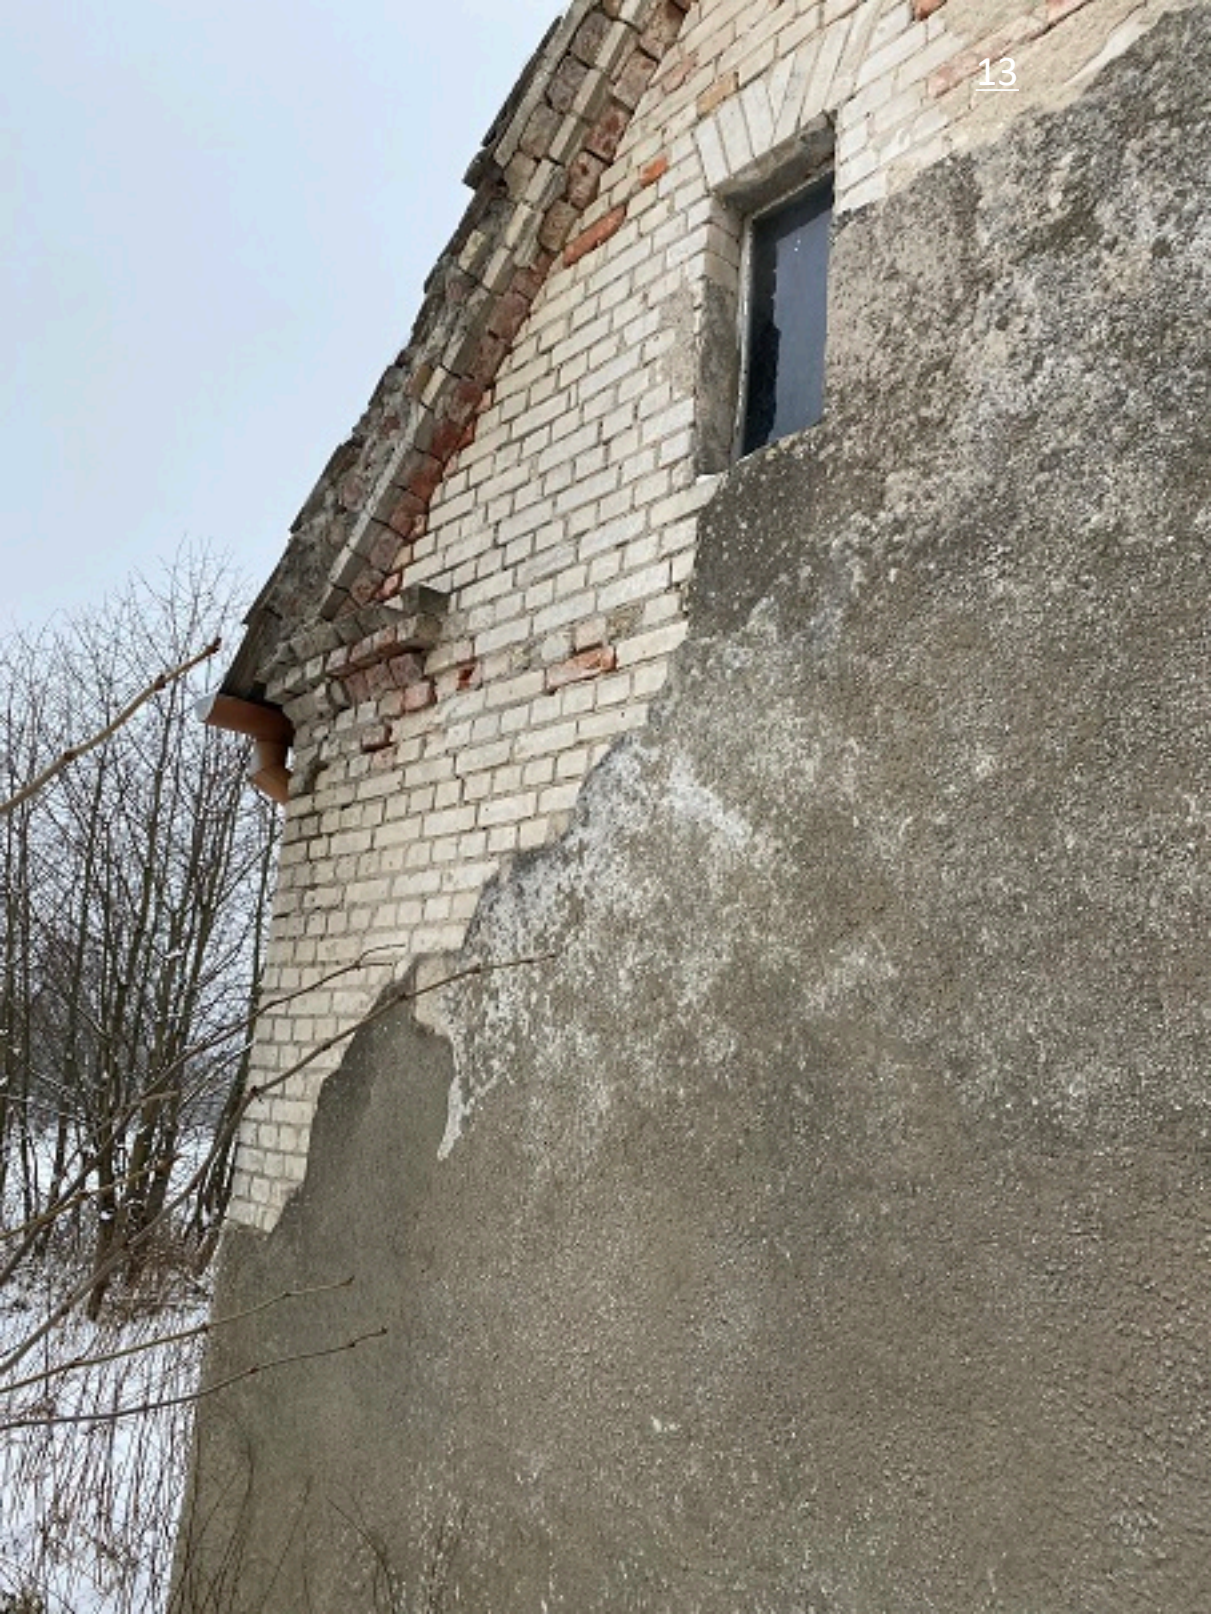
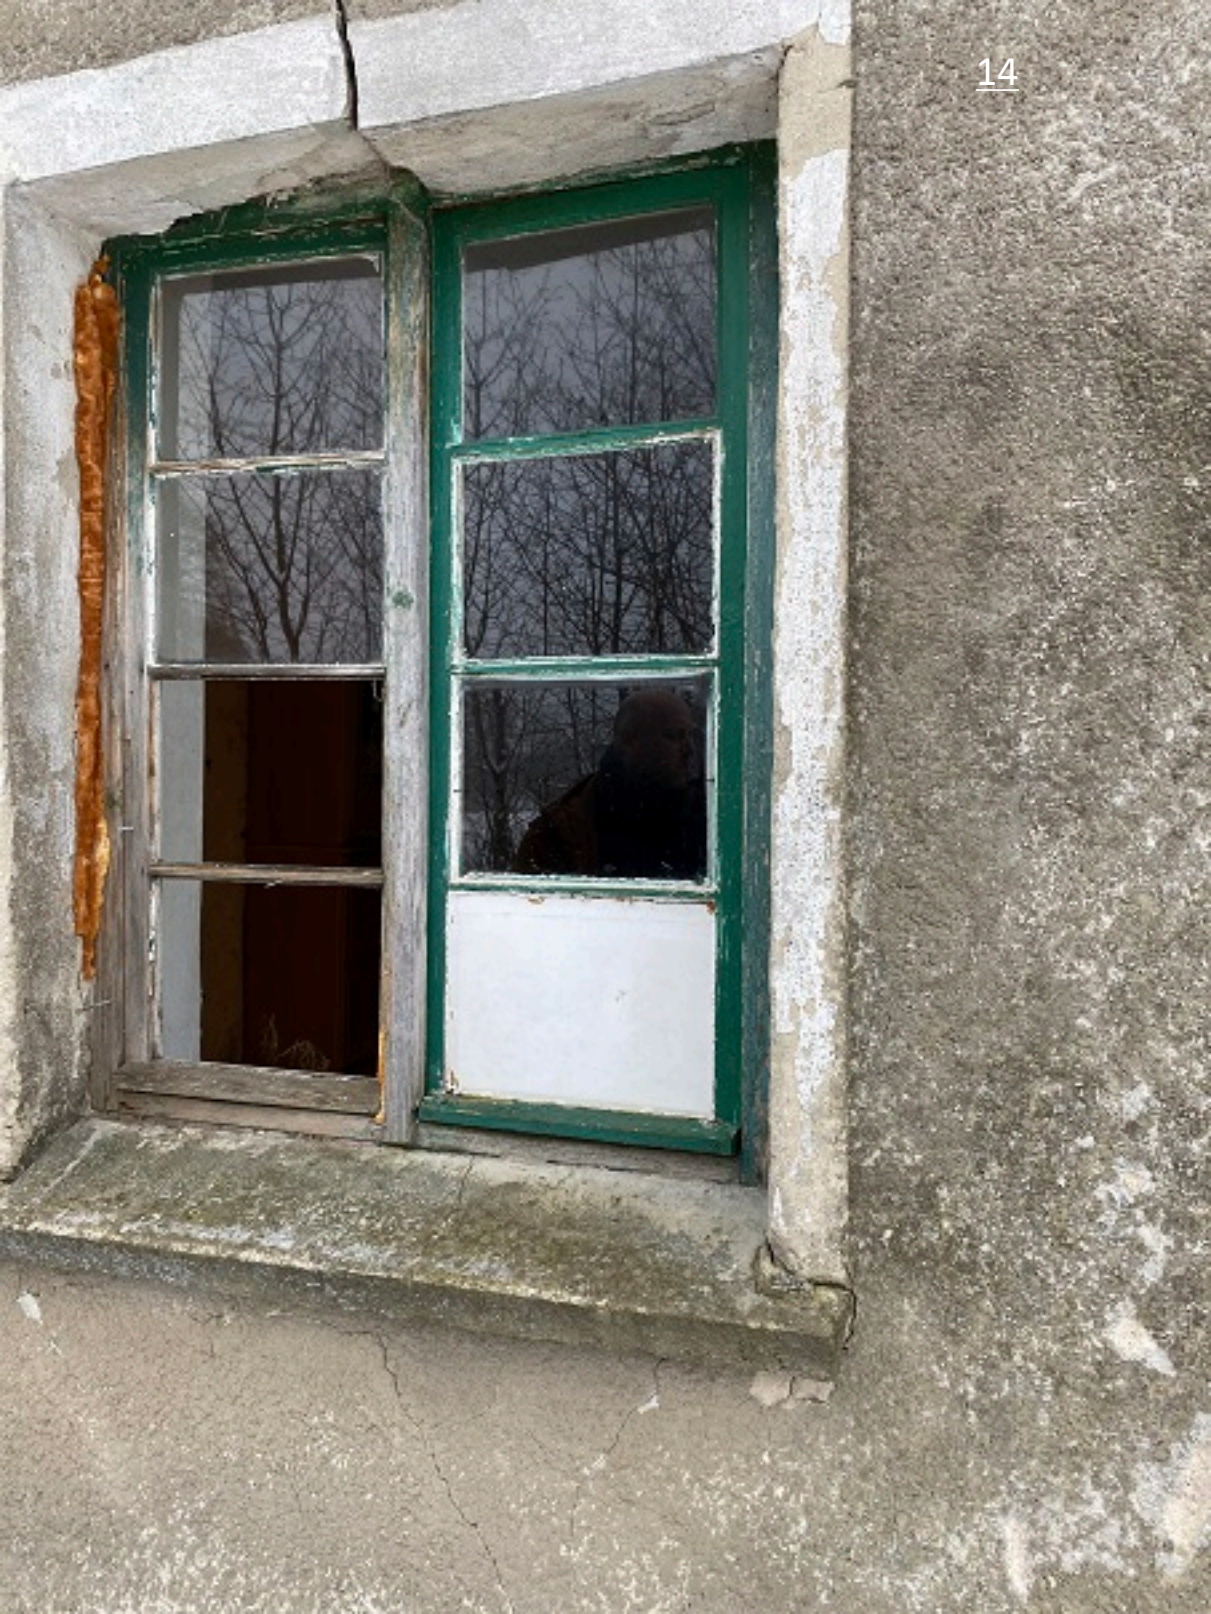
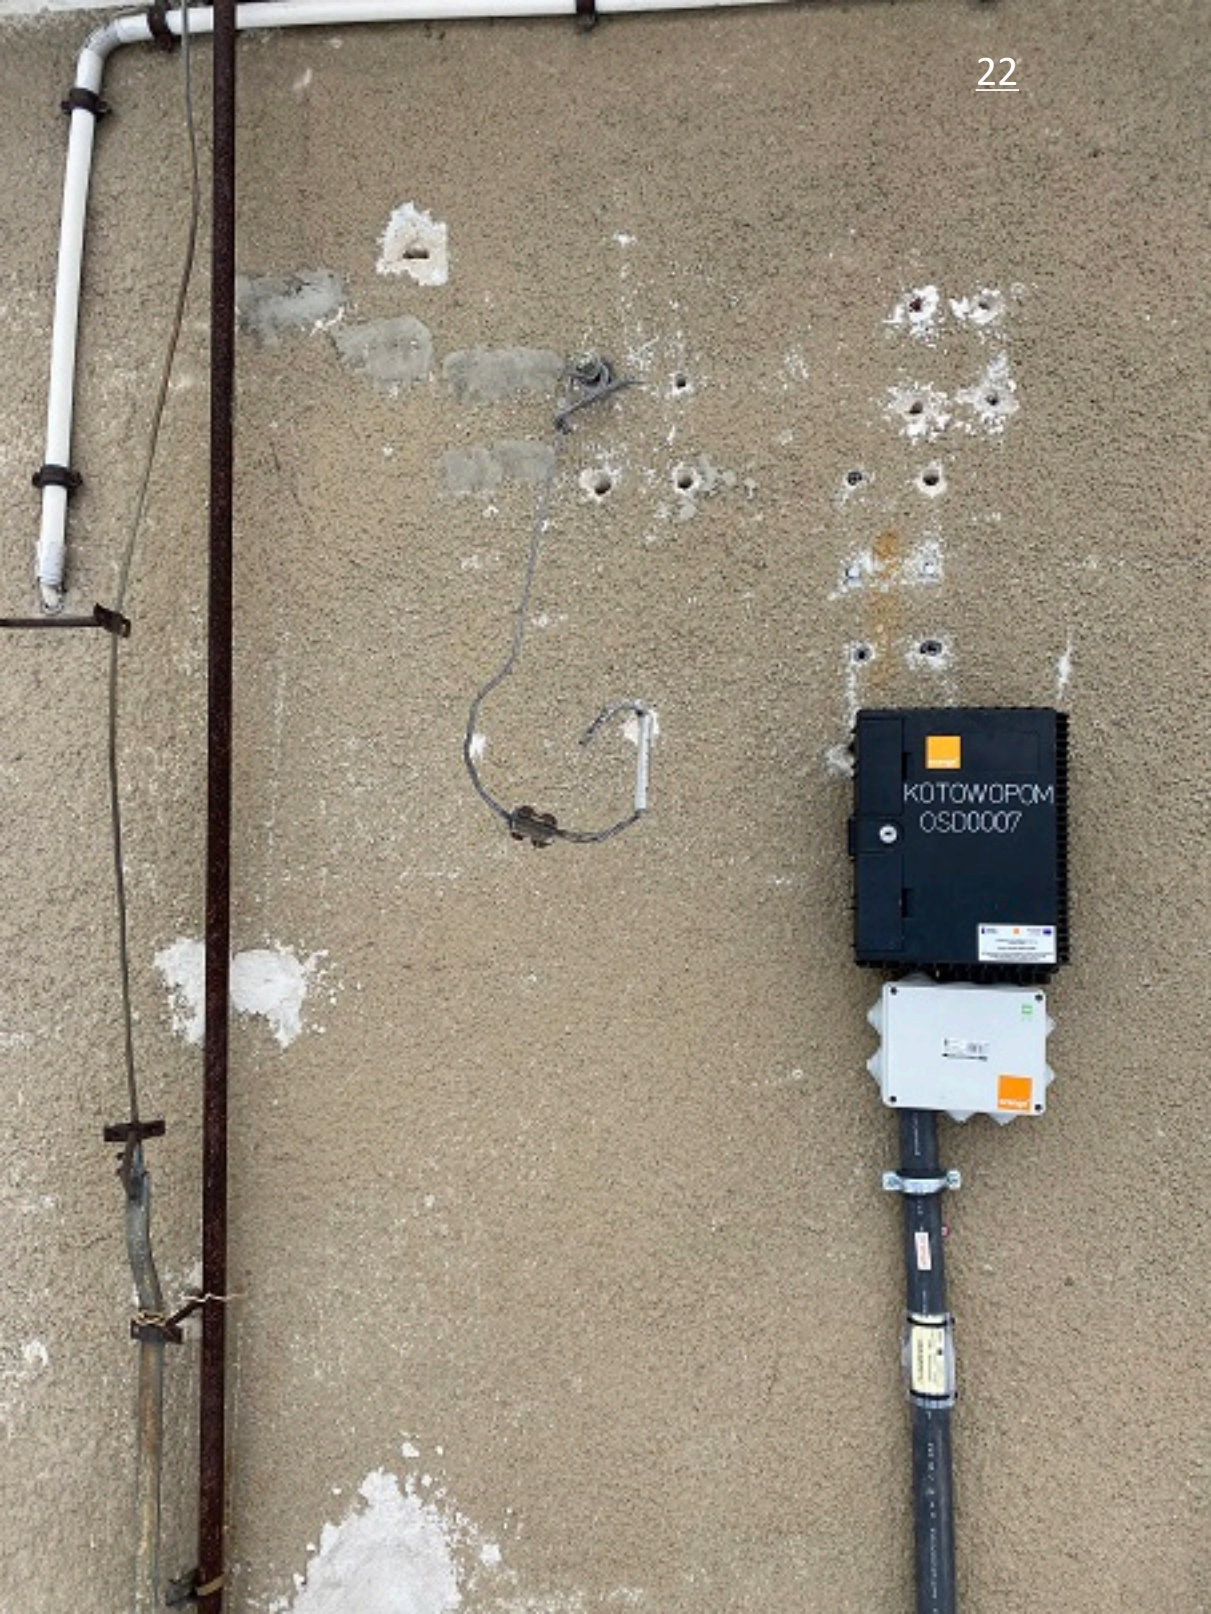
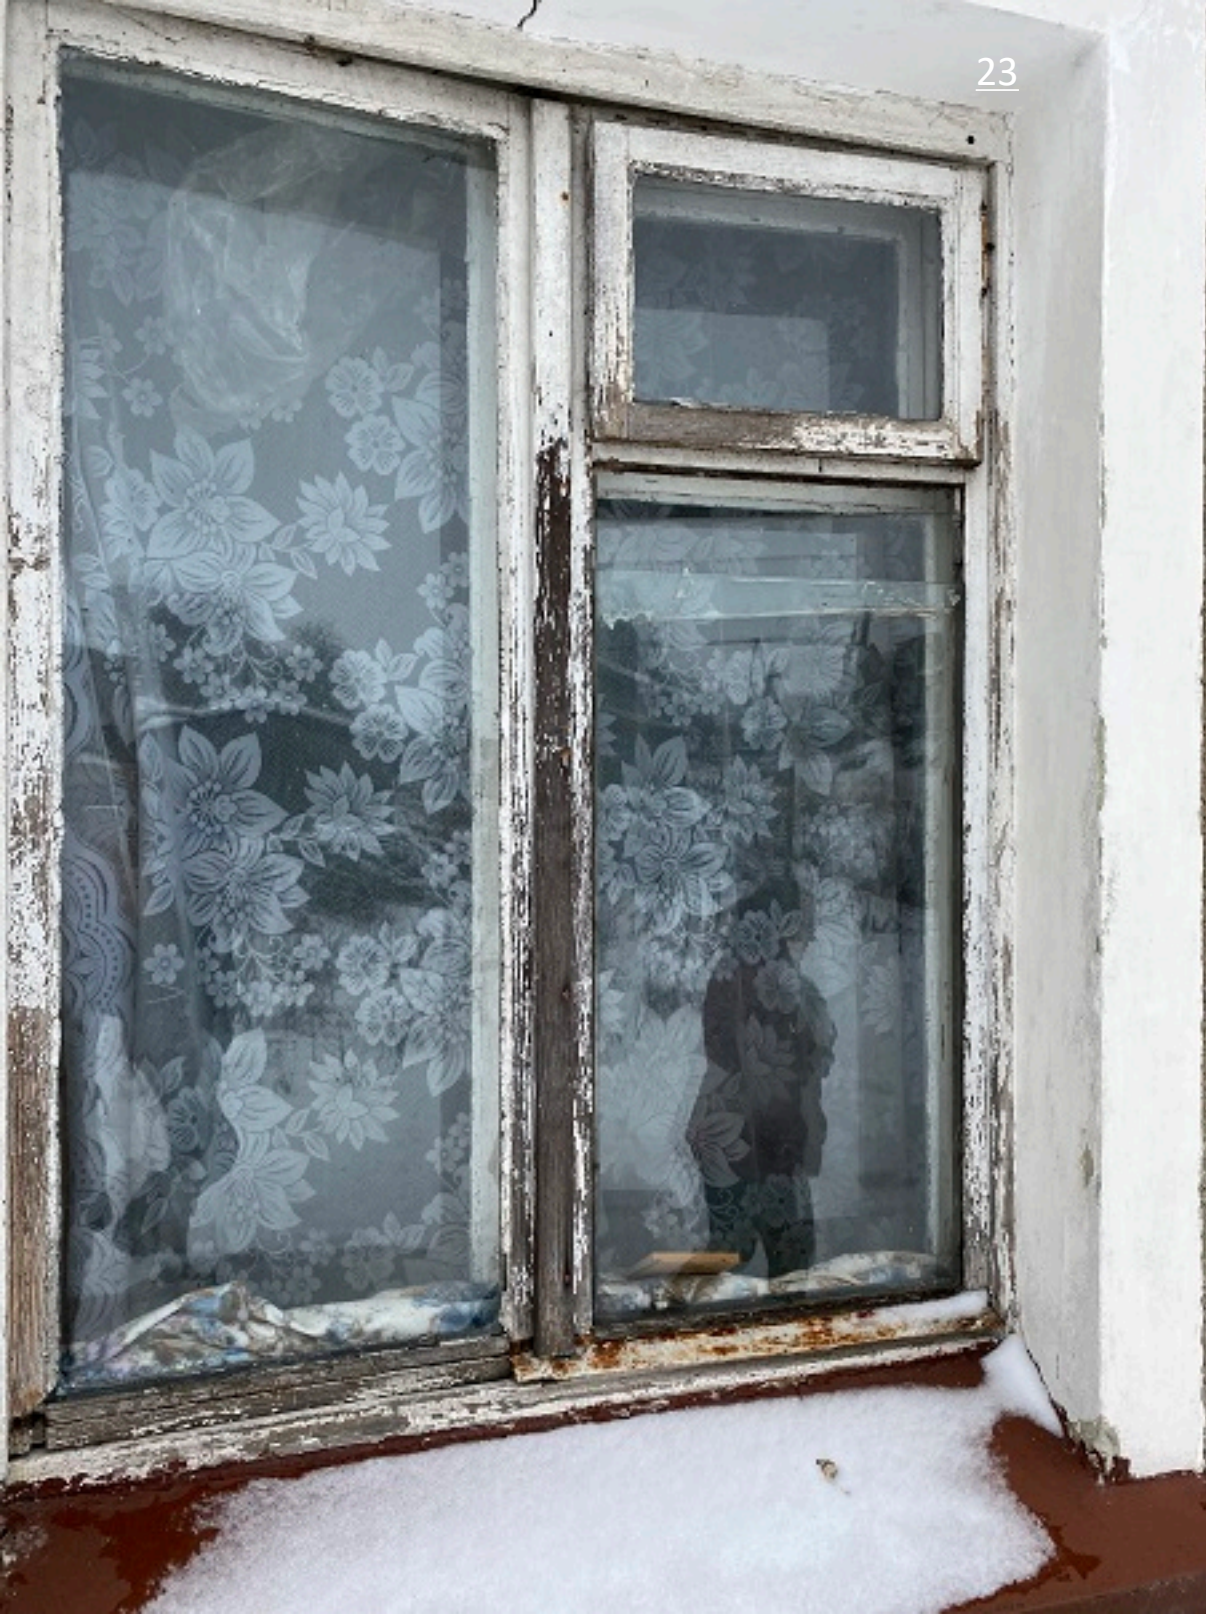
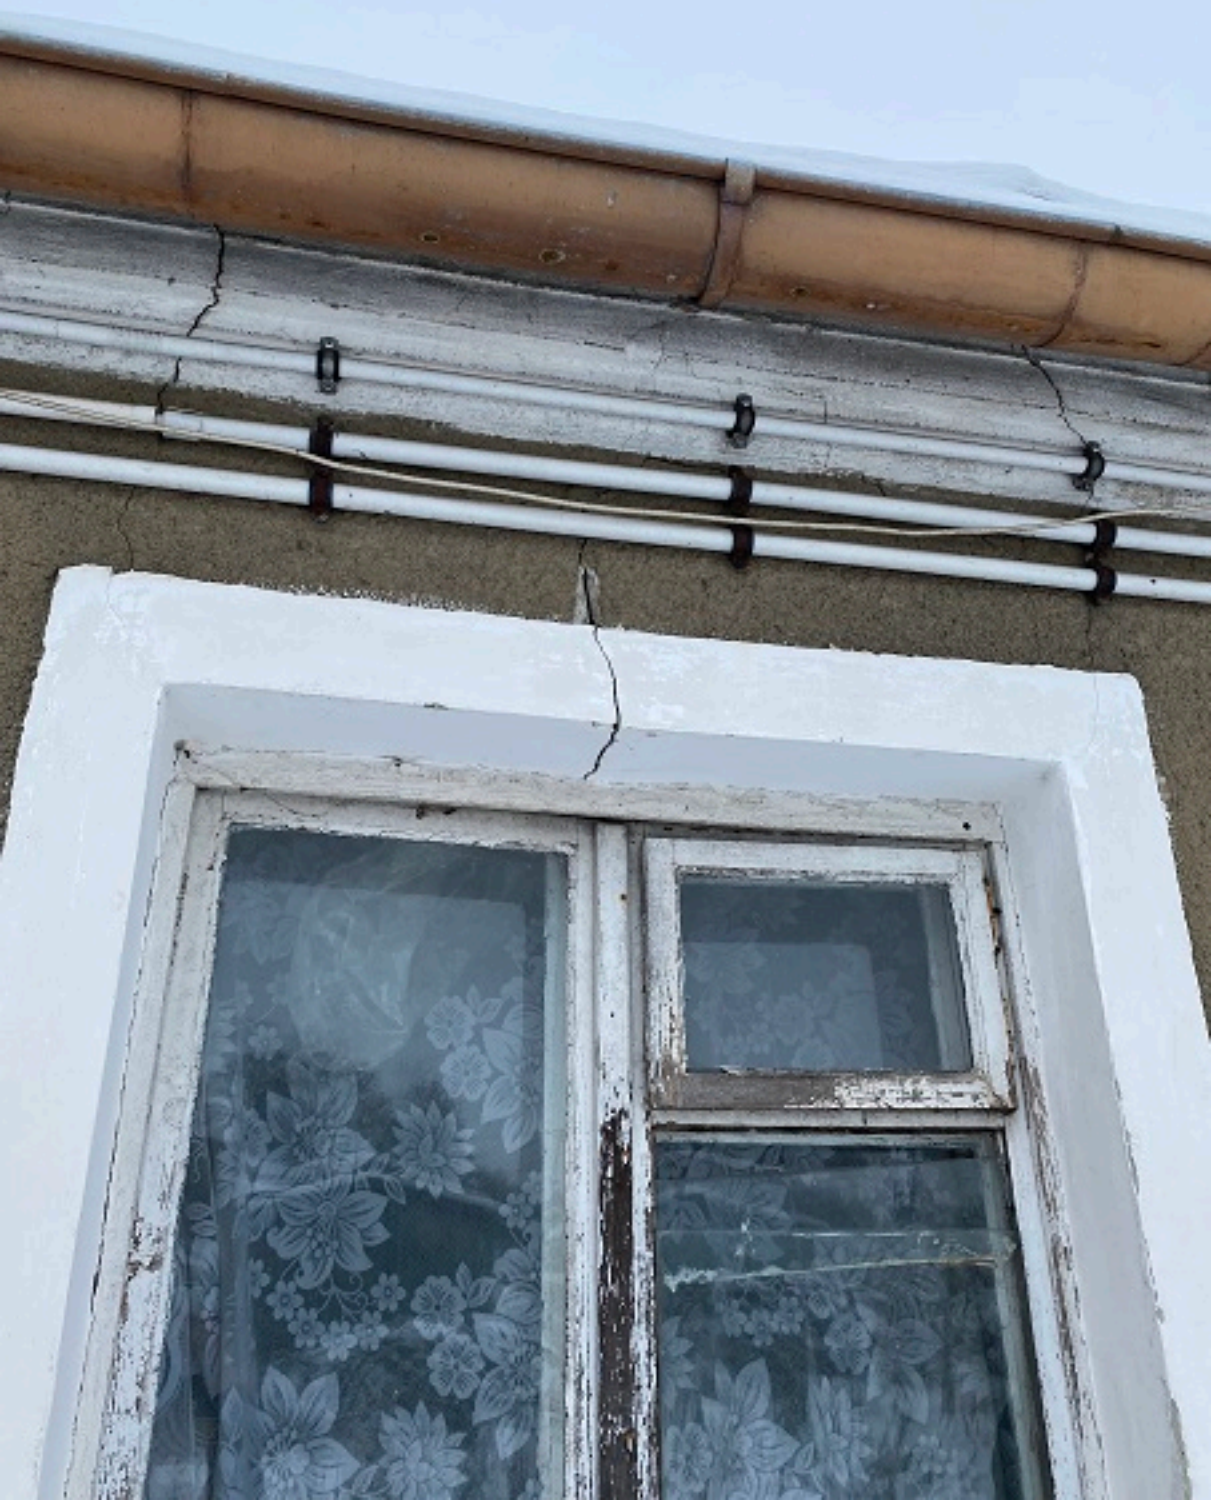
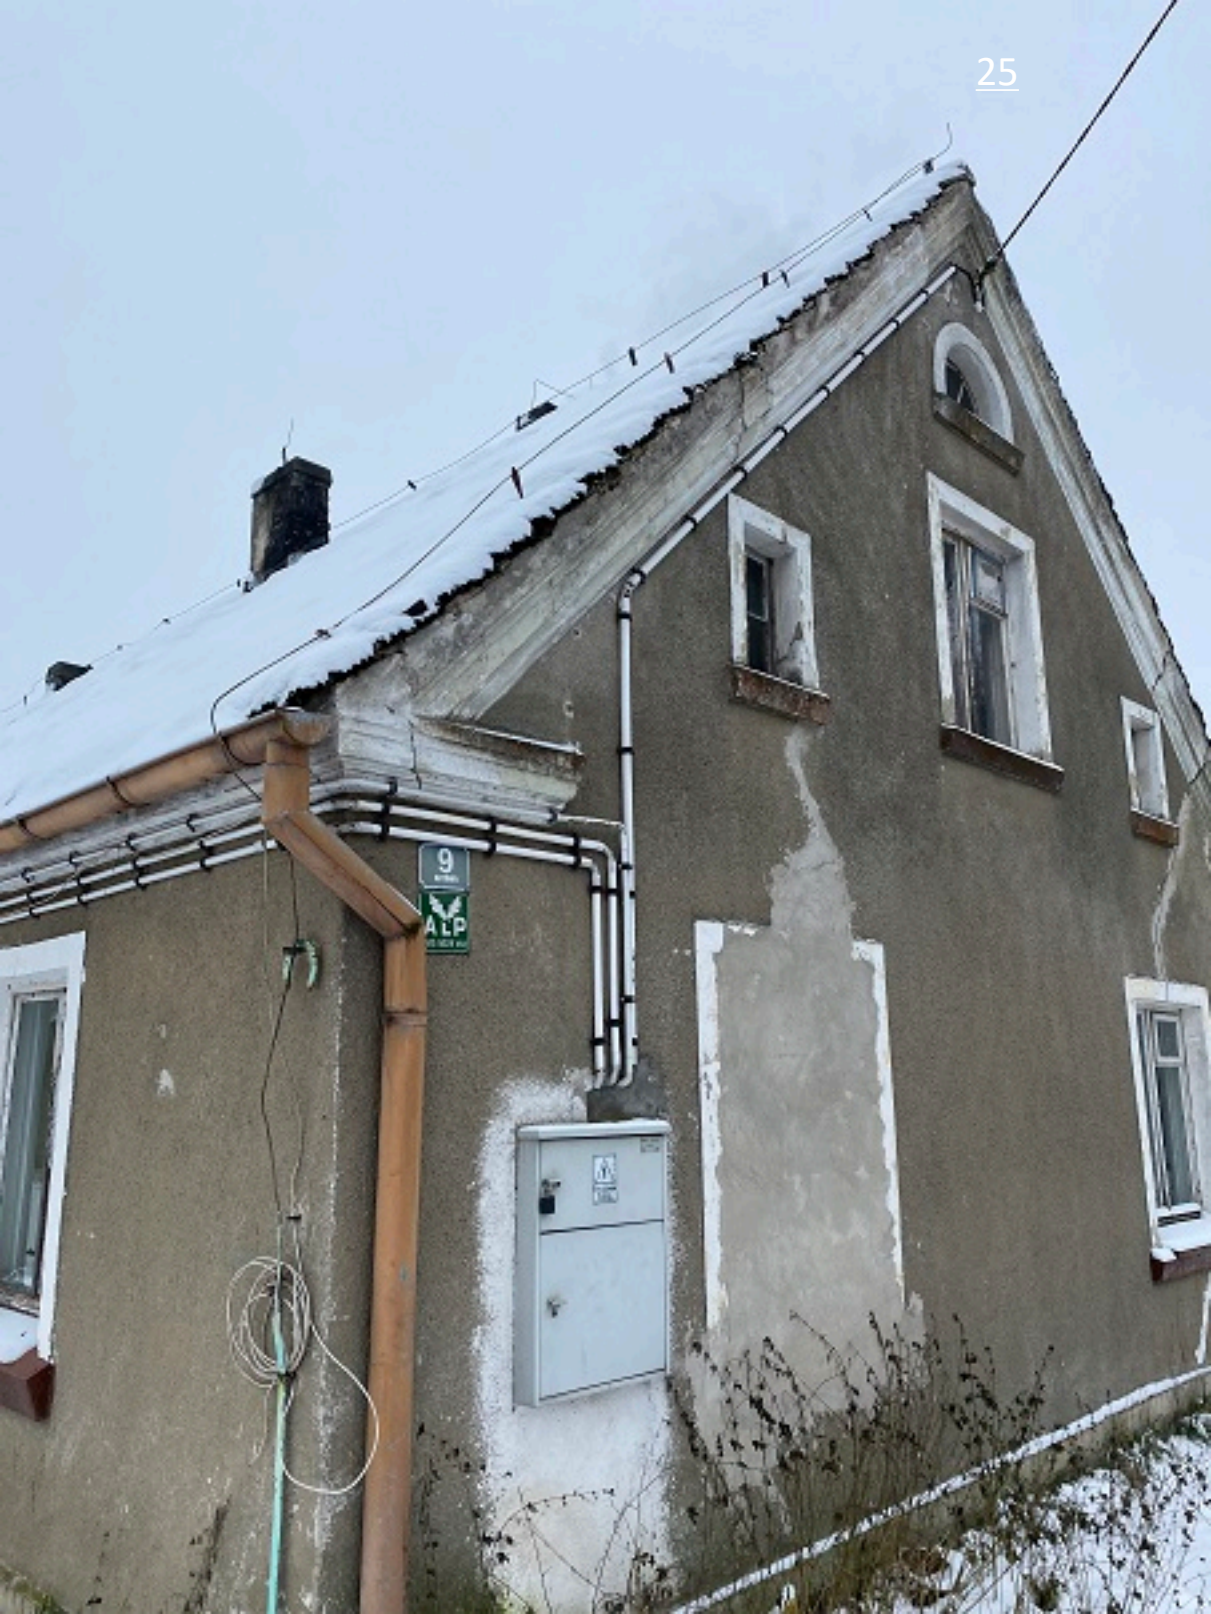
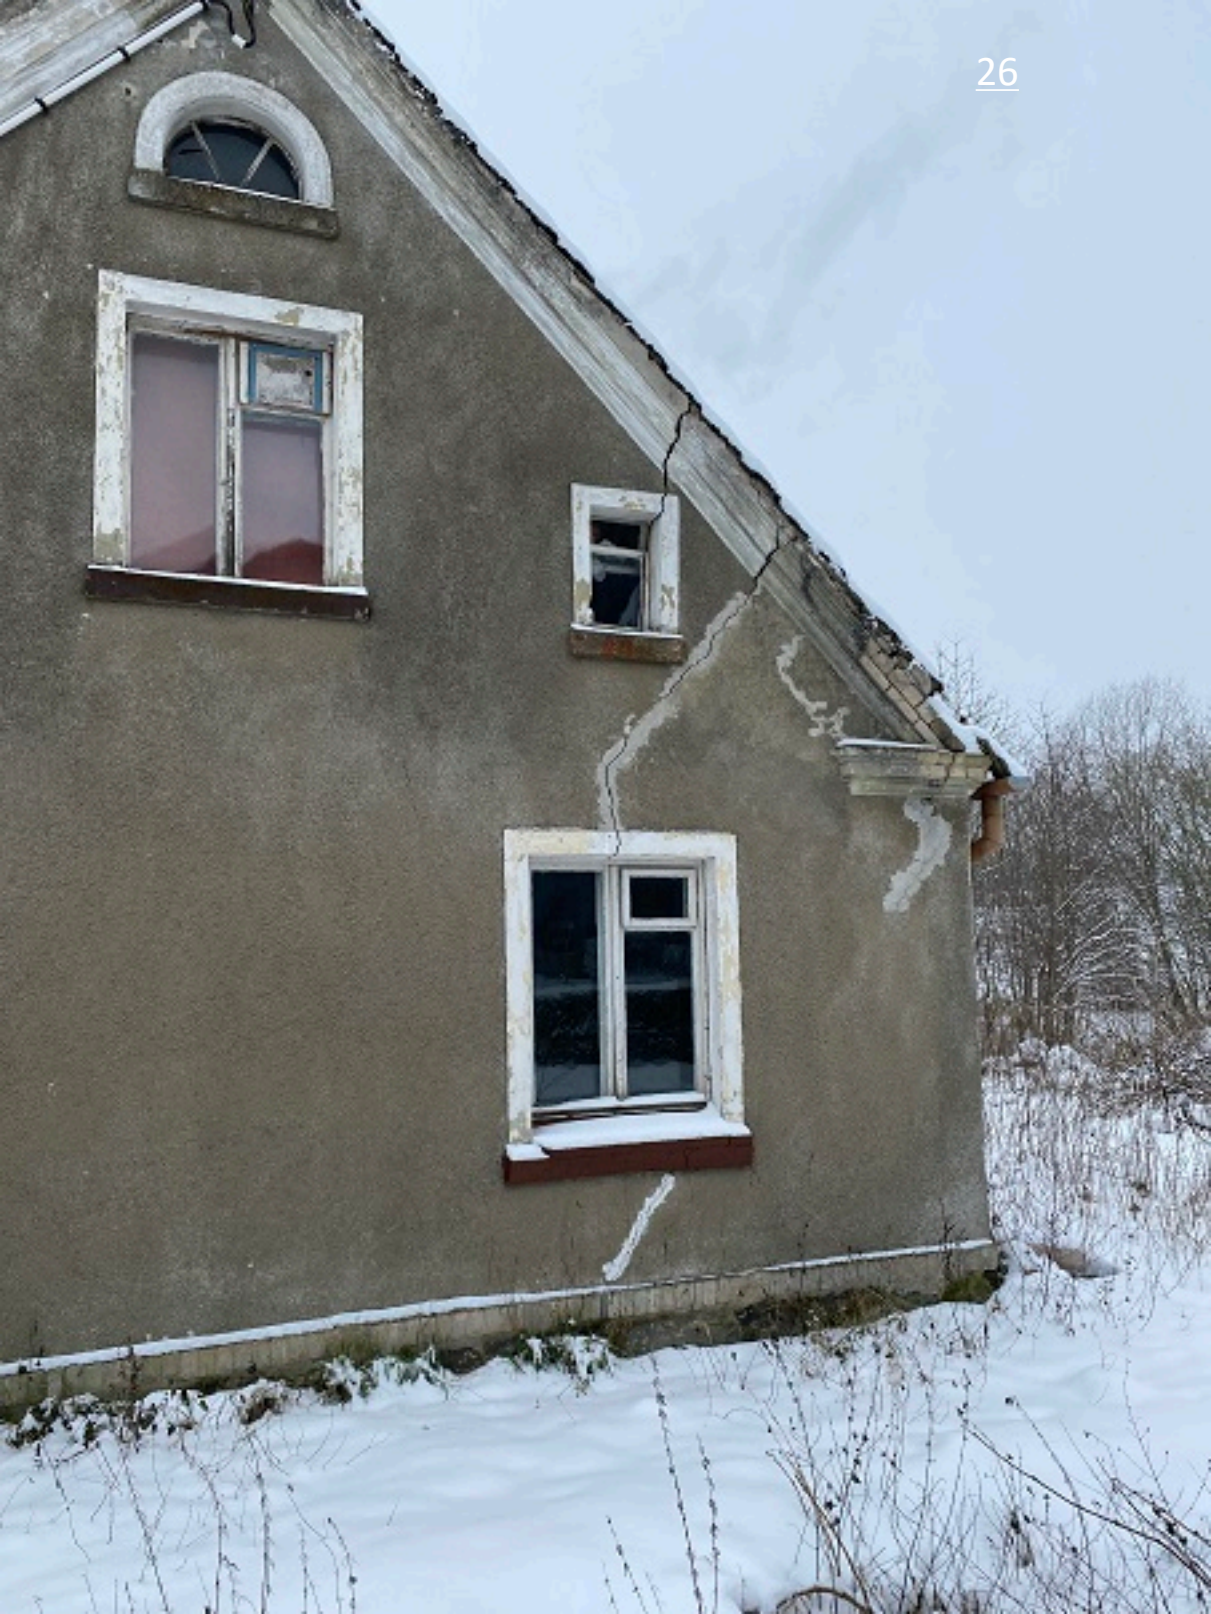
Komisja wskazuje, iż Gmina nie wykonała większości zaleceń pokontrolnych ujętych w protokołach pokontrolnych dla tego budynku. Komisja wskazuje, iż z budynku odpada elewacja, jest to niebezpieczne i nieestetyczne. Gołym okiem widoczne są „luźne” cegły stanowiące konstrukcje budynku. W jednym z lokali, niezamieszkanym, stwierdzono

bardzo starą stolarkę okienną i brak szyb, co umożliwia wtargnięcie osobom trzecim do tego lokalu i powoduje zawilgocenie i wychładzanie się budynku. Na budynku widocznych jest kilka dosyć dużych pęknięć. (zdj. numer 11, 12, 13, 14, 22, 23, 24, 25, 26, 27)
