PROTOKÓŁ

Komisji Rewizyjnej

z kontroli lokali socjalnych będących w zasobie mieszkaniowym Gminy Dębica Kaszubska znajdujących się w miejscowości Borzęcino i Kotowo z dnia 9, 11, 30 grudnia 2021 r.

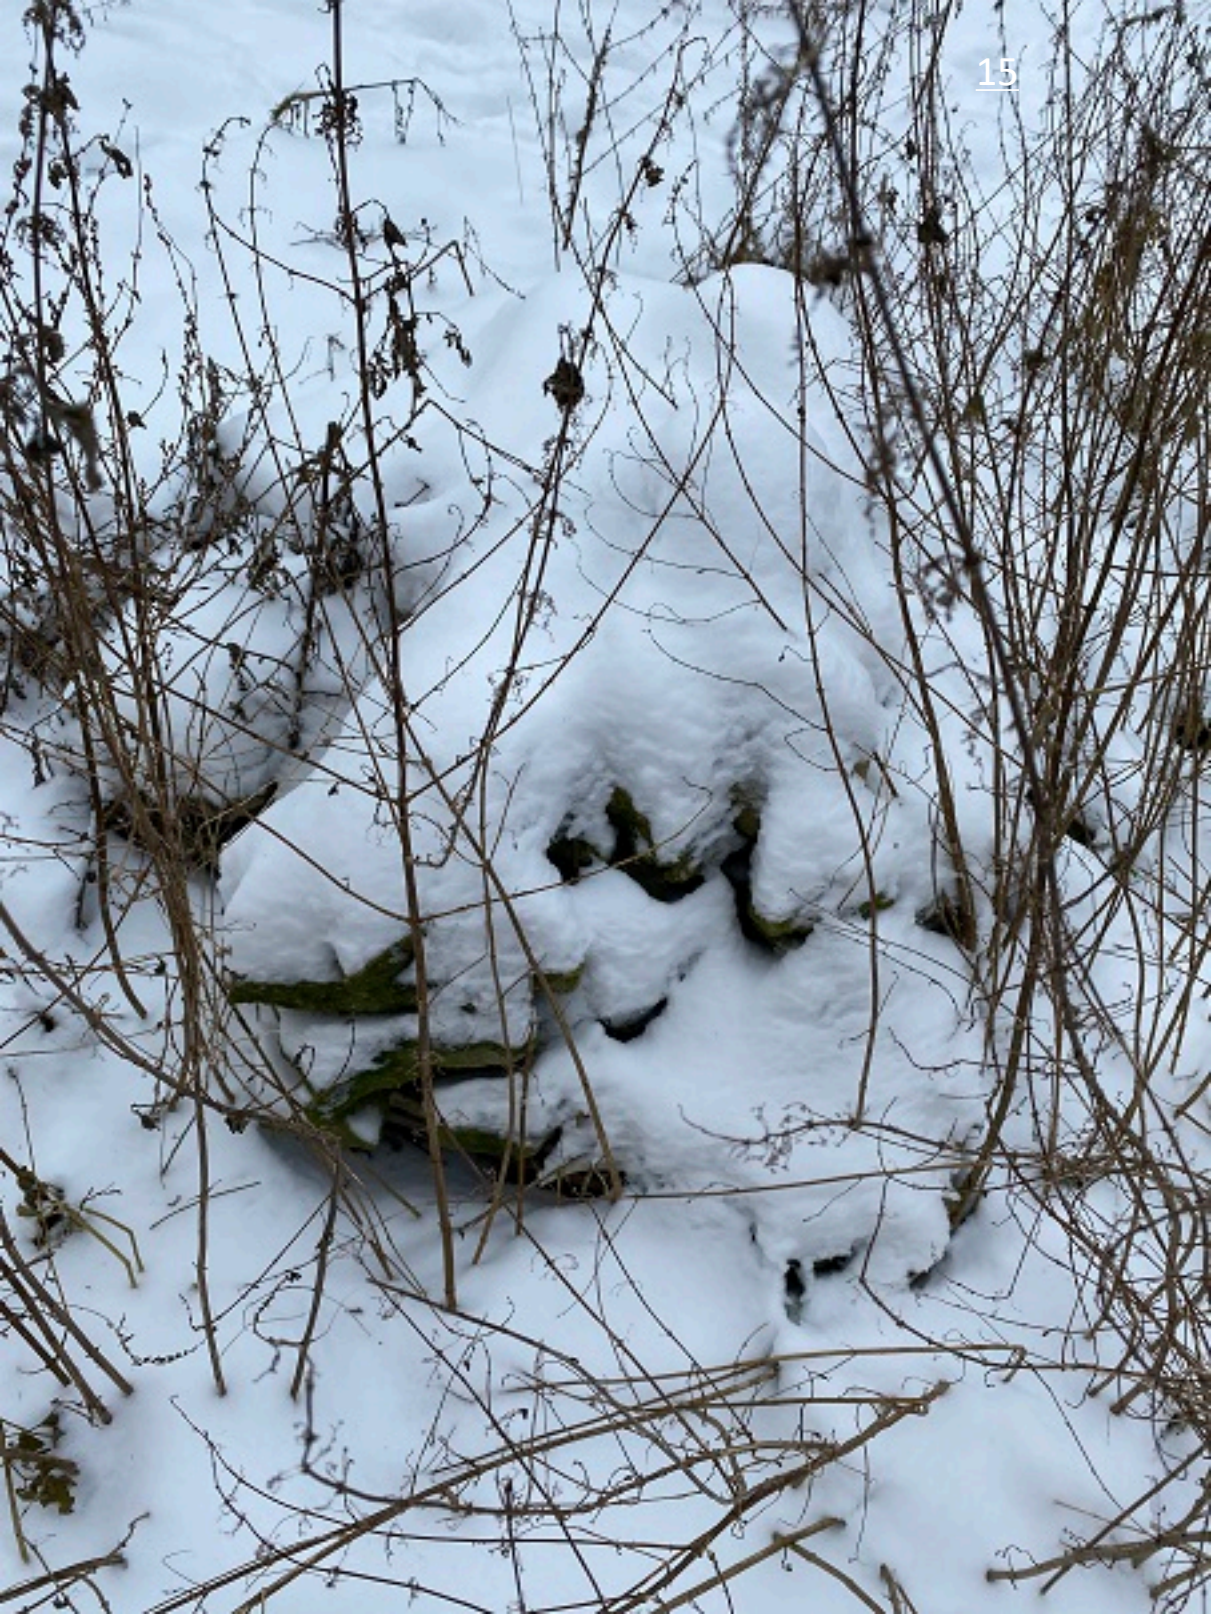
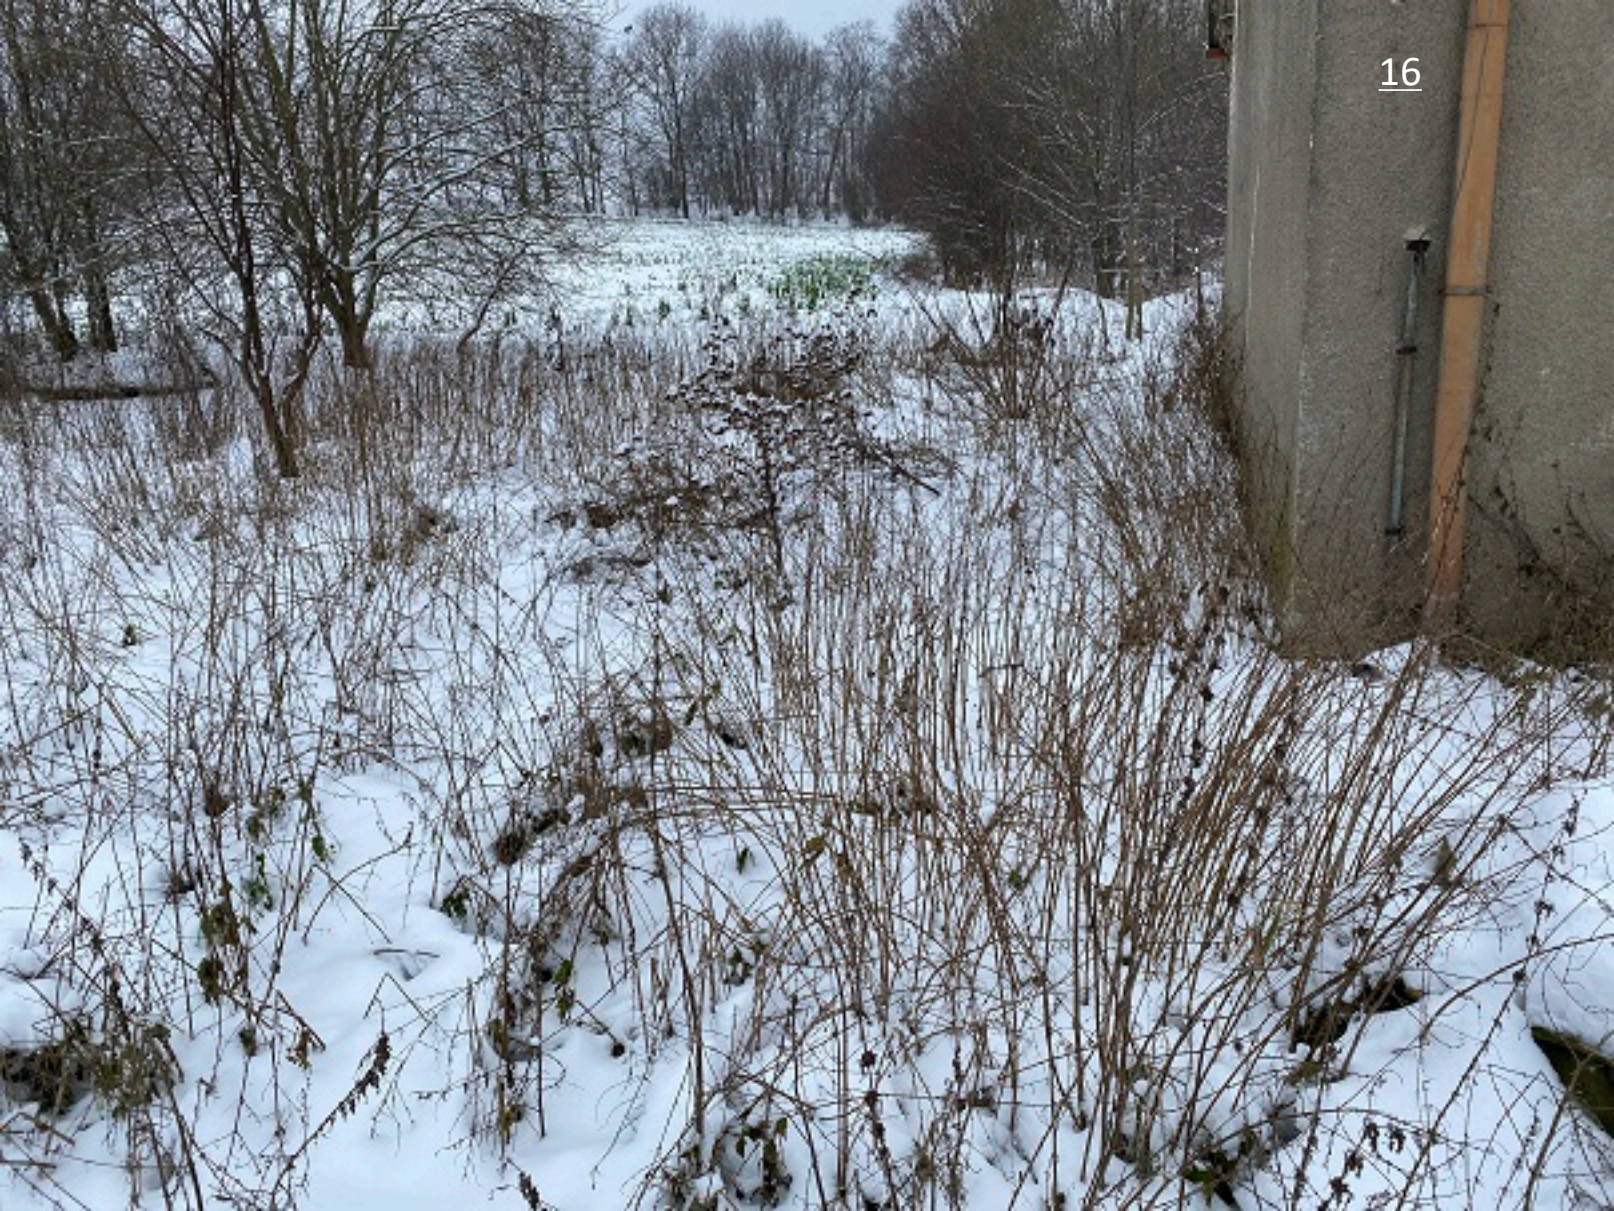
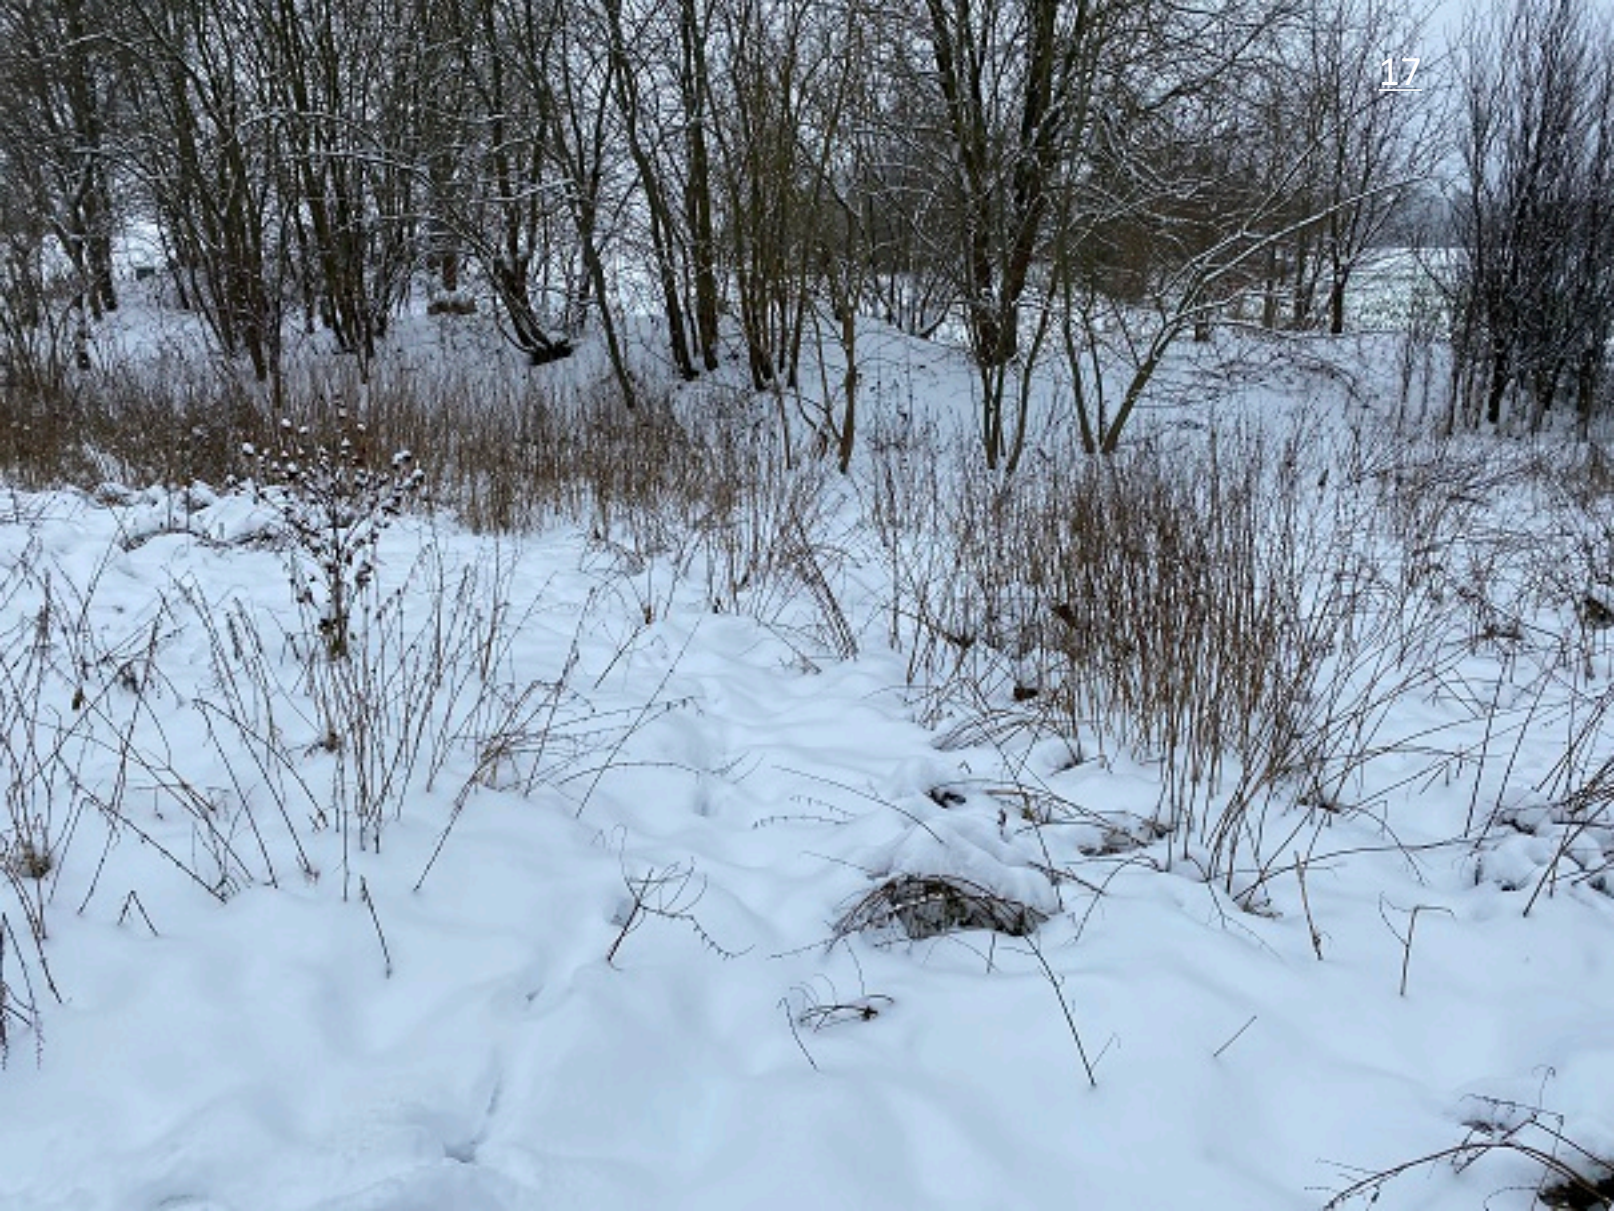
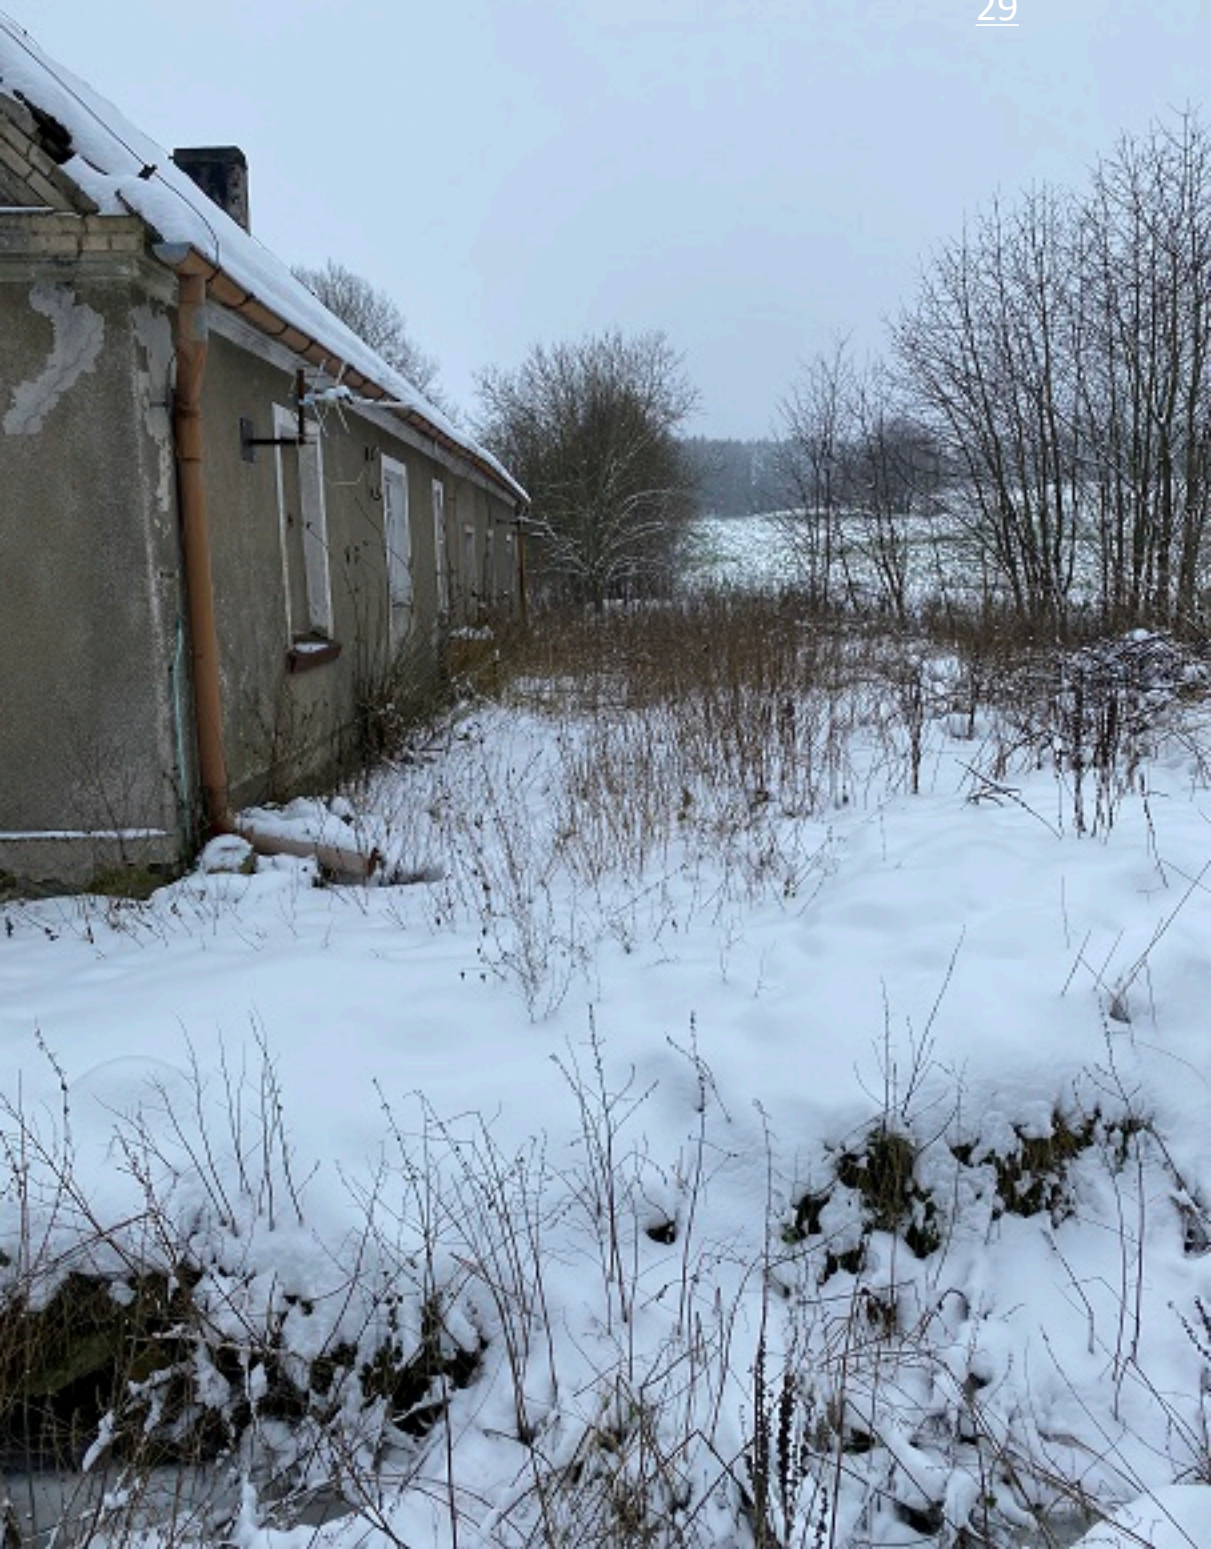
Teren wokół budynku jest bardzo zaniedbany, nie wykoszona jest nawet trawa, a także istnieją liczne nierówności w podłożu. Brak było możliwości wjechania samochodem na teren posesji, gdyż na teren posesji prowadzi prowizoryczny mostek niezdatny do użytku dla samochodów. Brak było możliwości zaparkowania samochodem w otoczeniu budynku, tak aby nie utrudniać ewentualnej komunikacji samochodowej. (zdj. numer 15, 16, 17, 29)

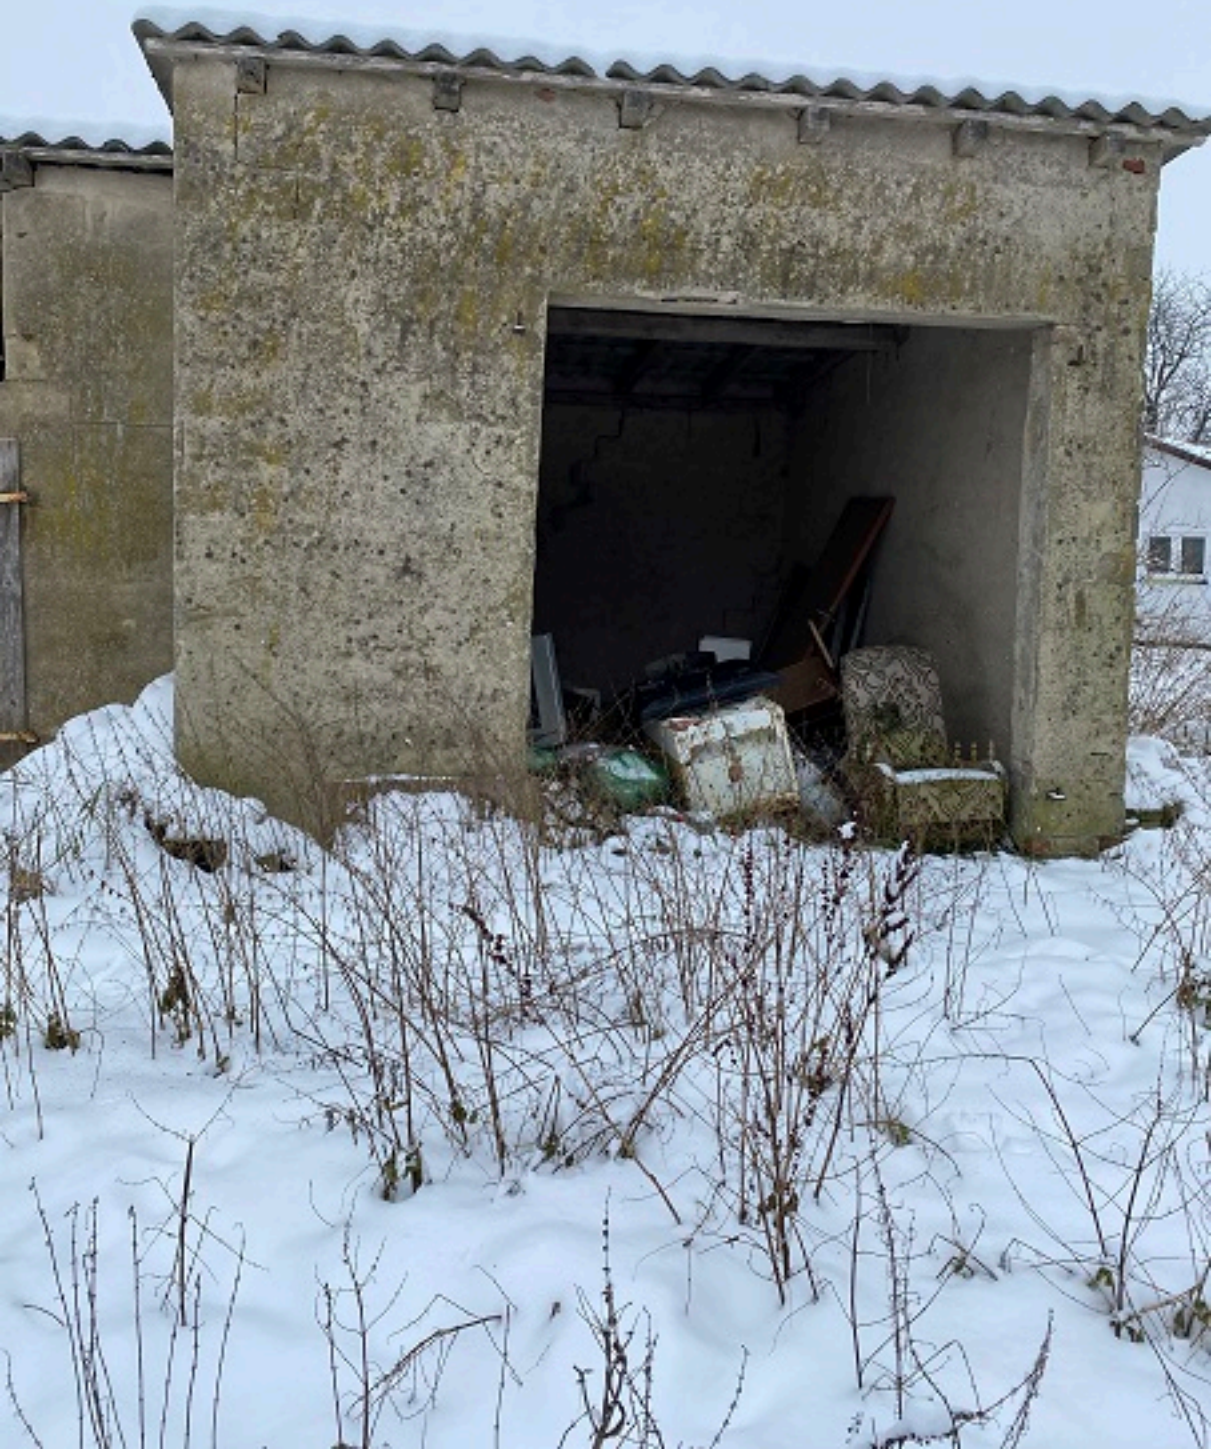
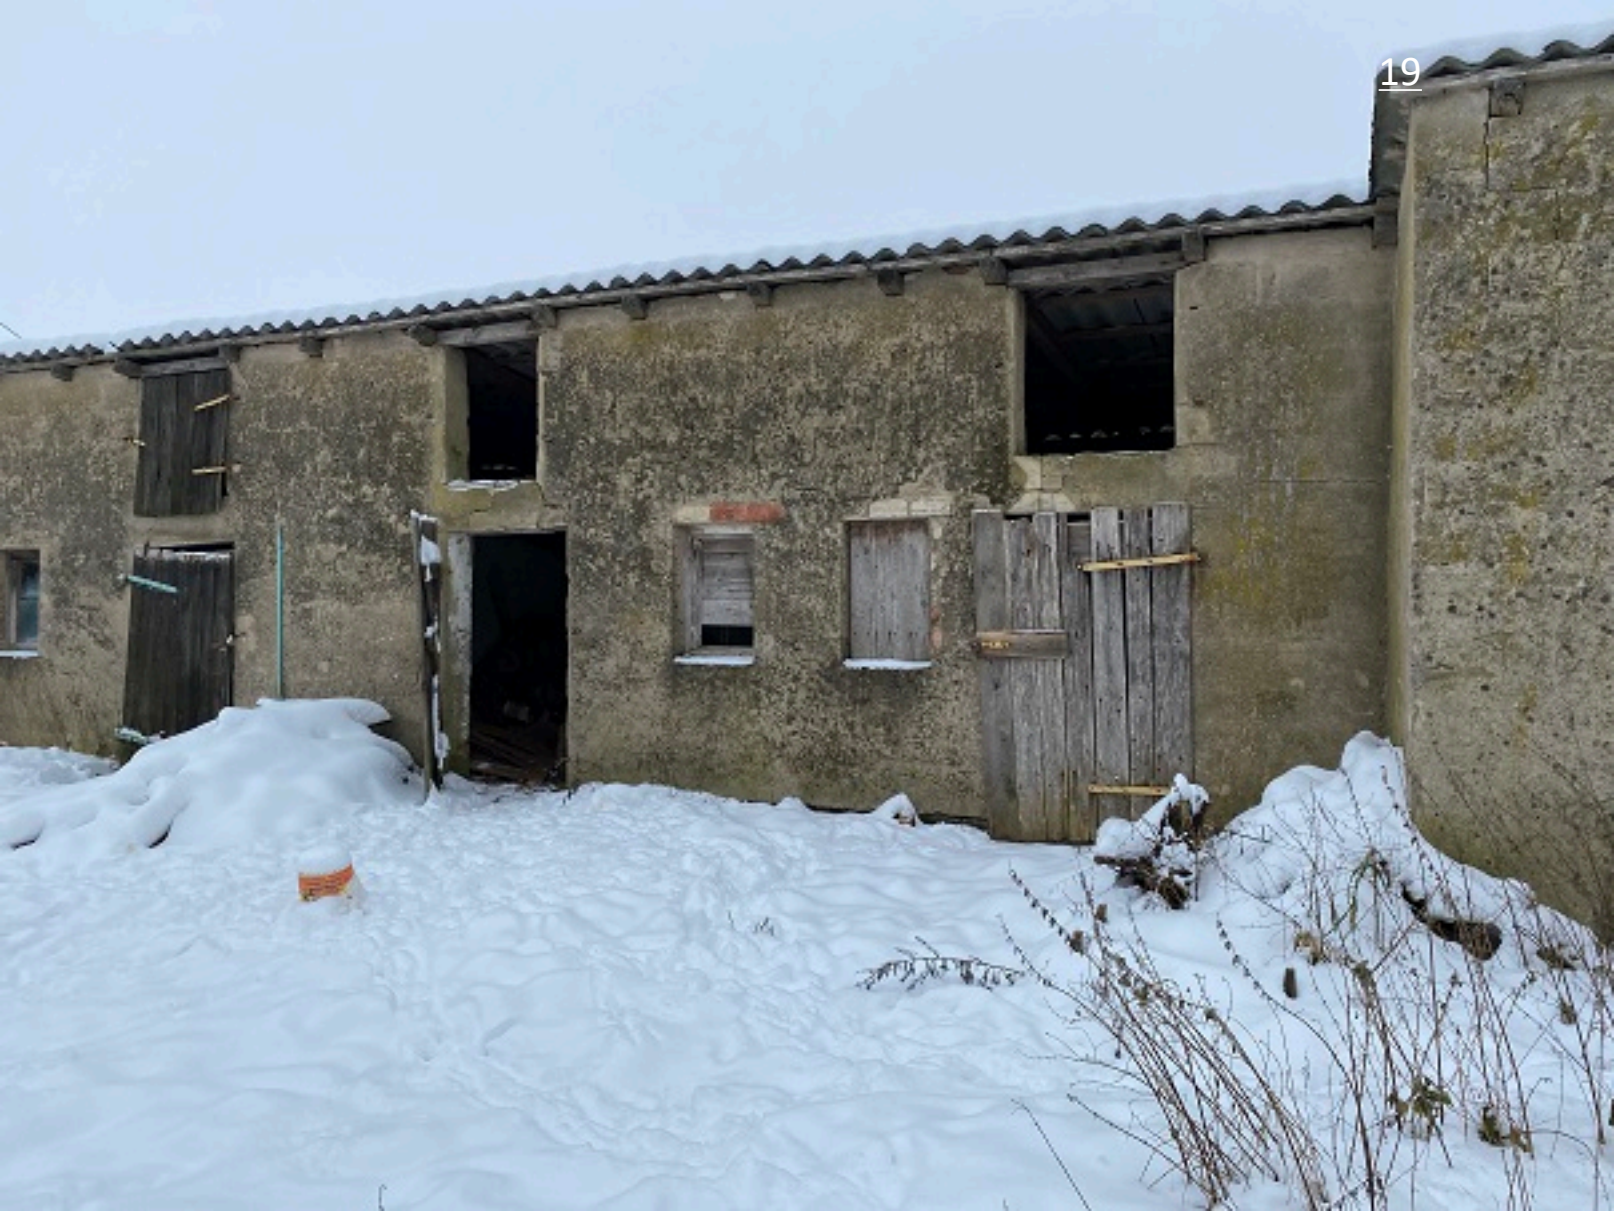
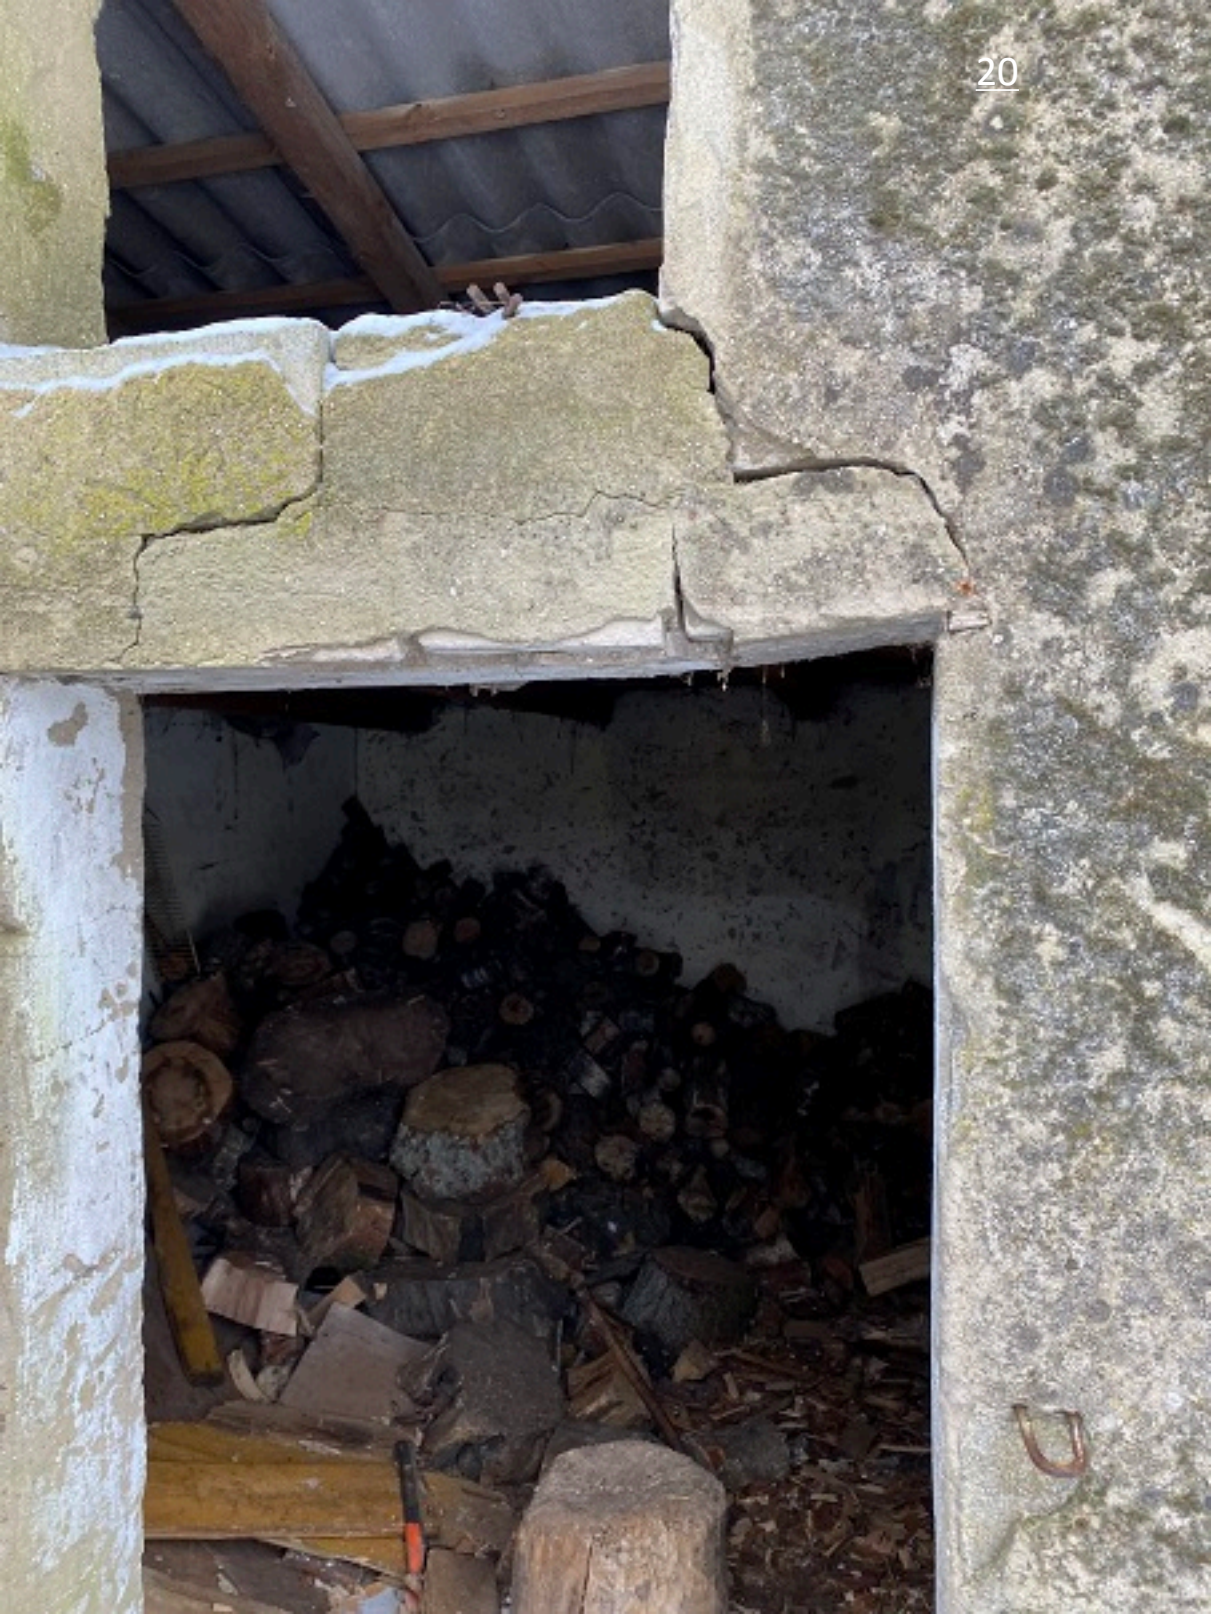
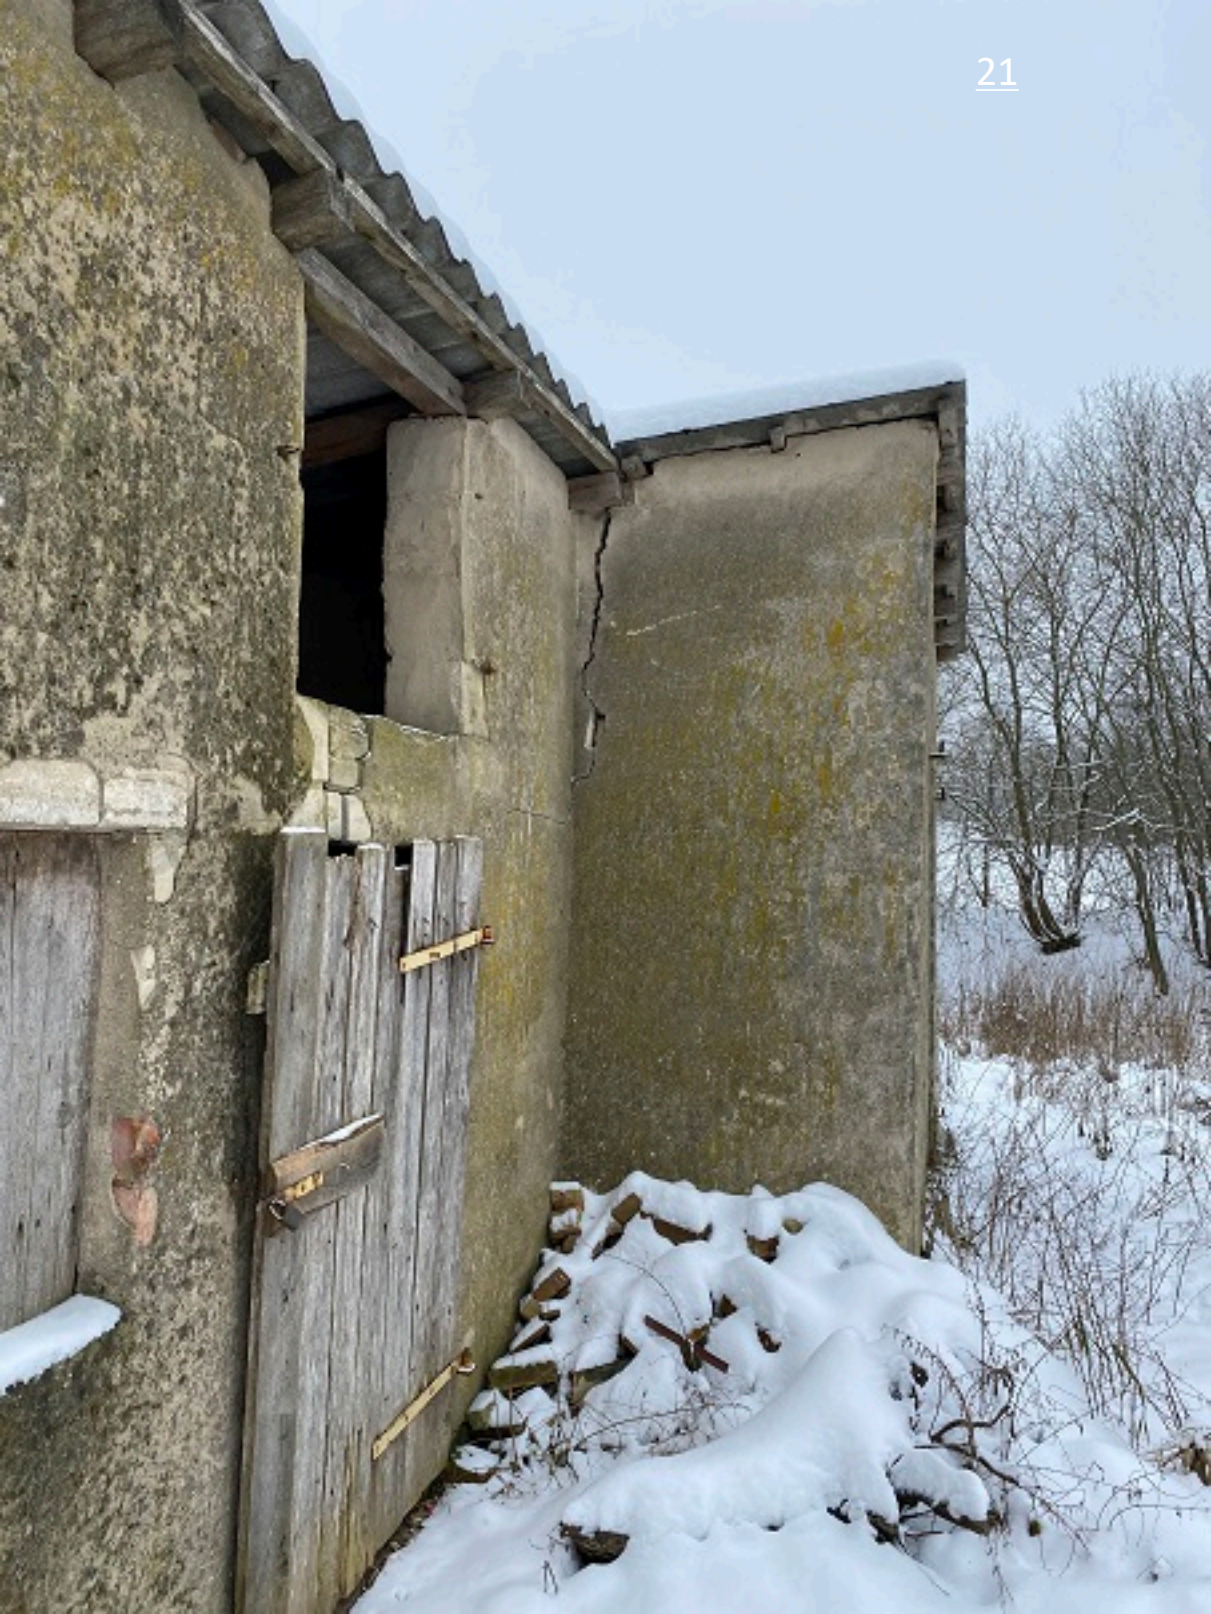
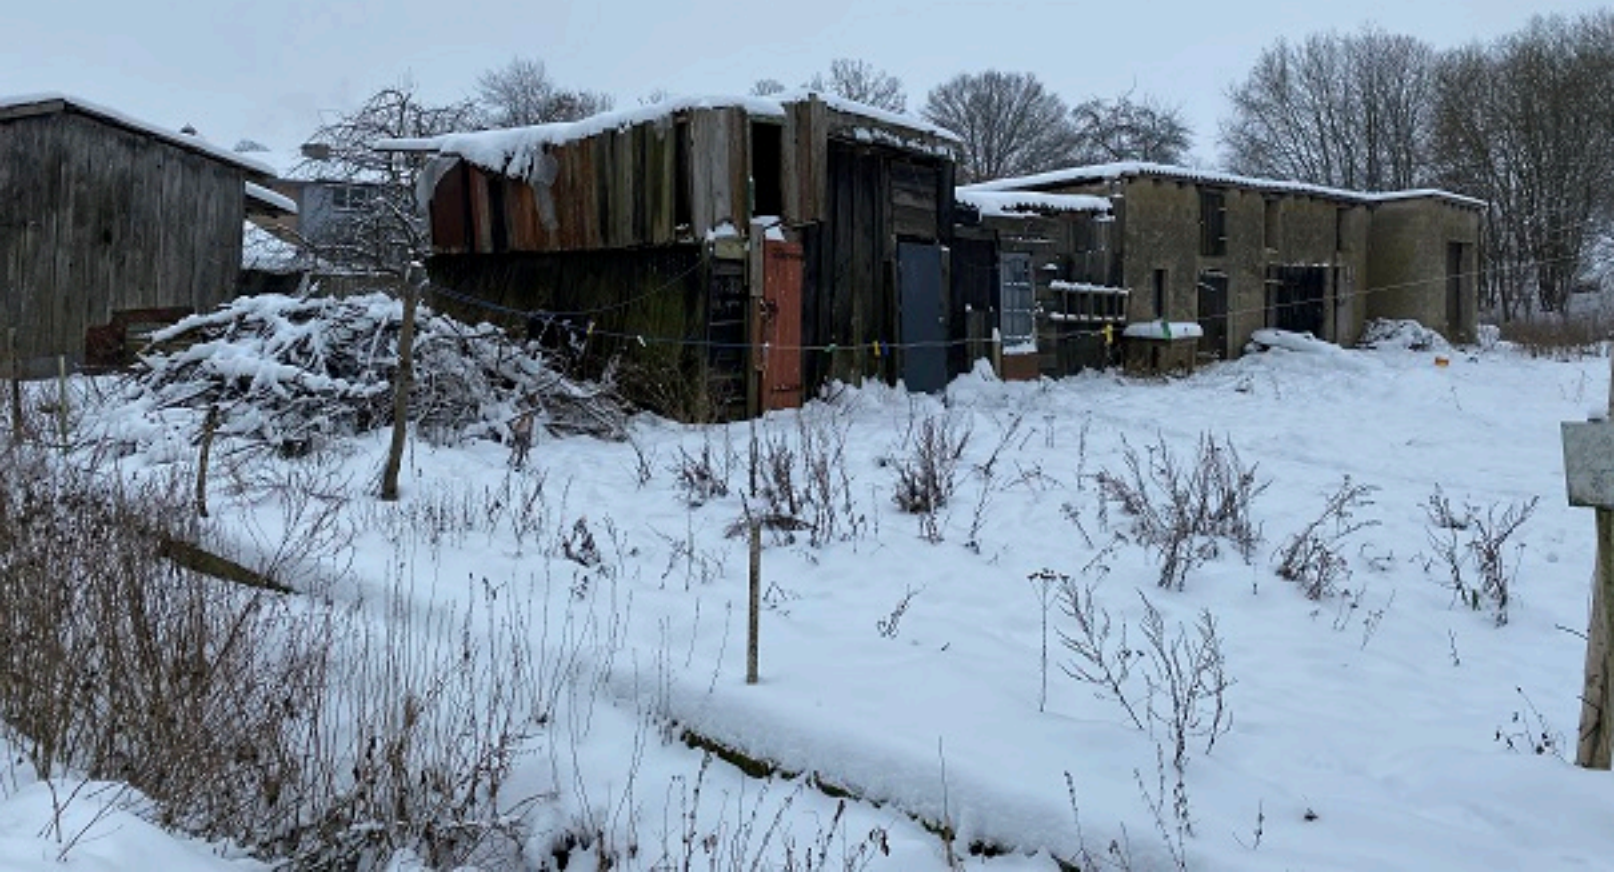
W sąsiedztwie budynku znajdują się budynki gospodarcze, których stan techniczny jest zdaniem Komisji zły i stanowią one bezpośrednie niebezpieczeństwo dla korzystających z nich ludzi. W środku znajdował się opał, a także zużyty sprzęt gospodarstwa domowego. (zdj. numer 18, 19,20, 21, 28)
