PROTOKÓŁ

Komisji Rewizyjnej

z kontroli lokali socjalnych będących w zasobie mieszkaniowym Gminy Dębica Kaszubska znajdujących się w miejscowości Borzęcino i Kotowo z dnia 9, 11, 30 grudnia 2021 r.

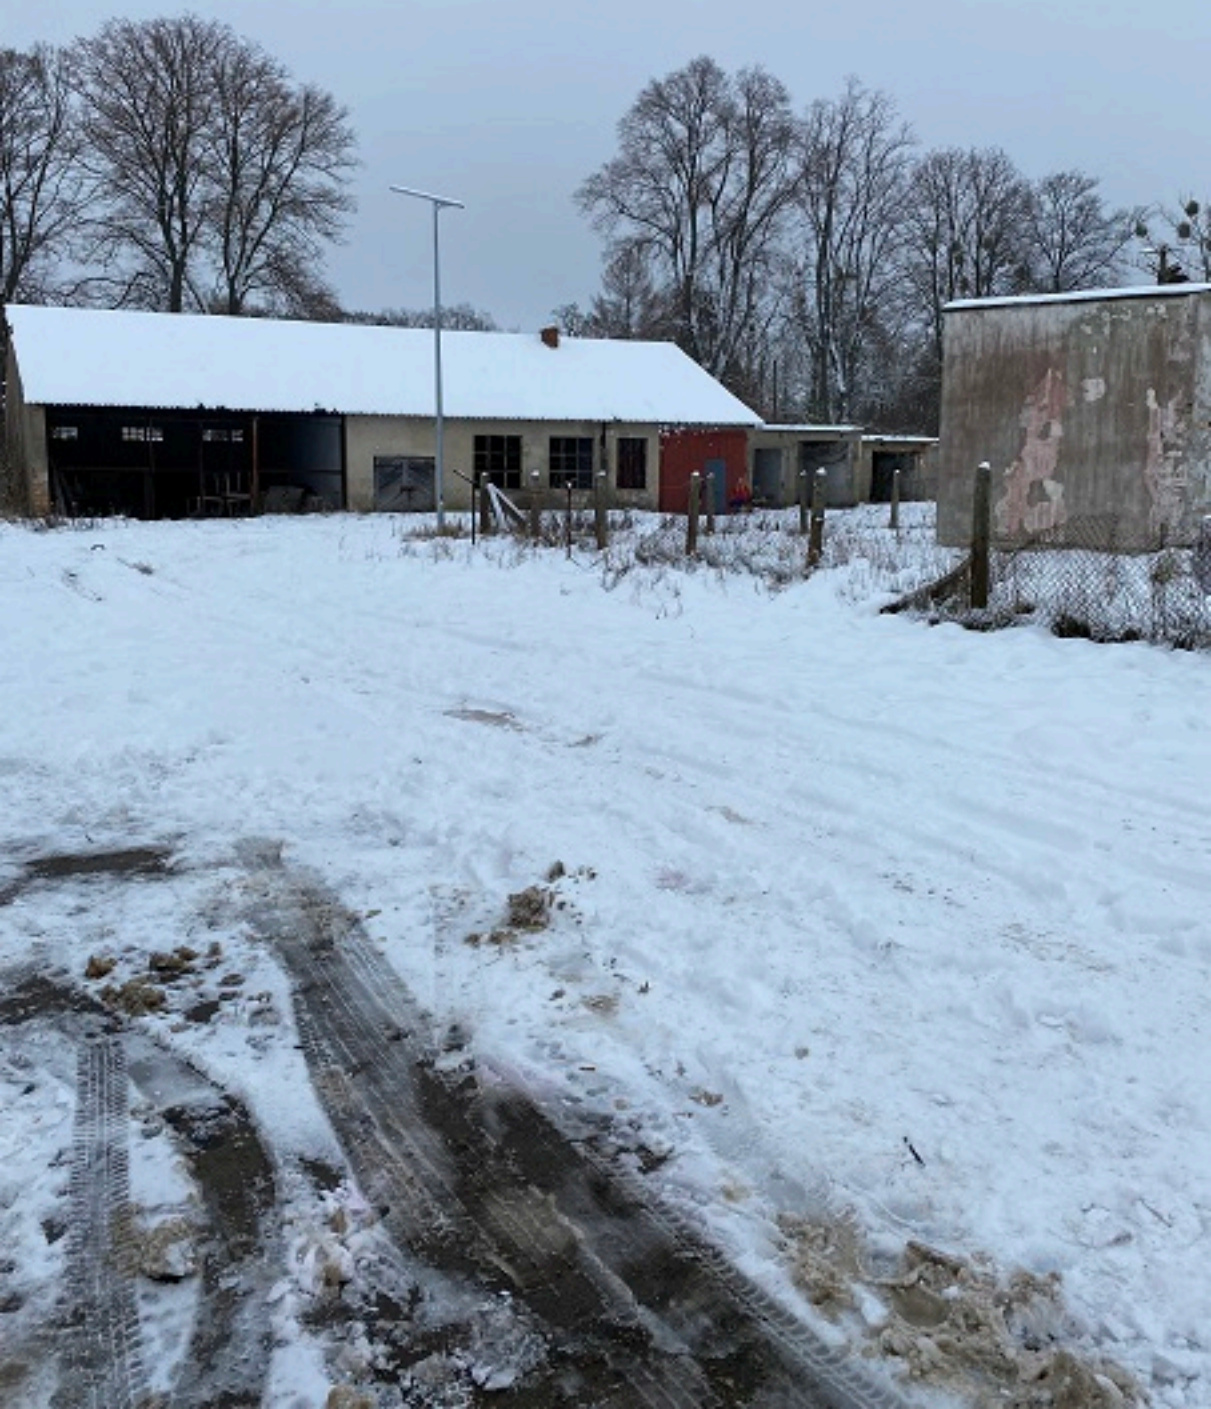
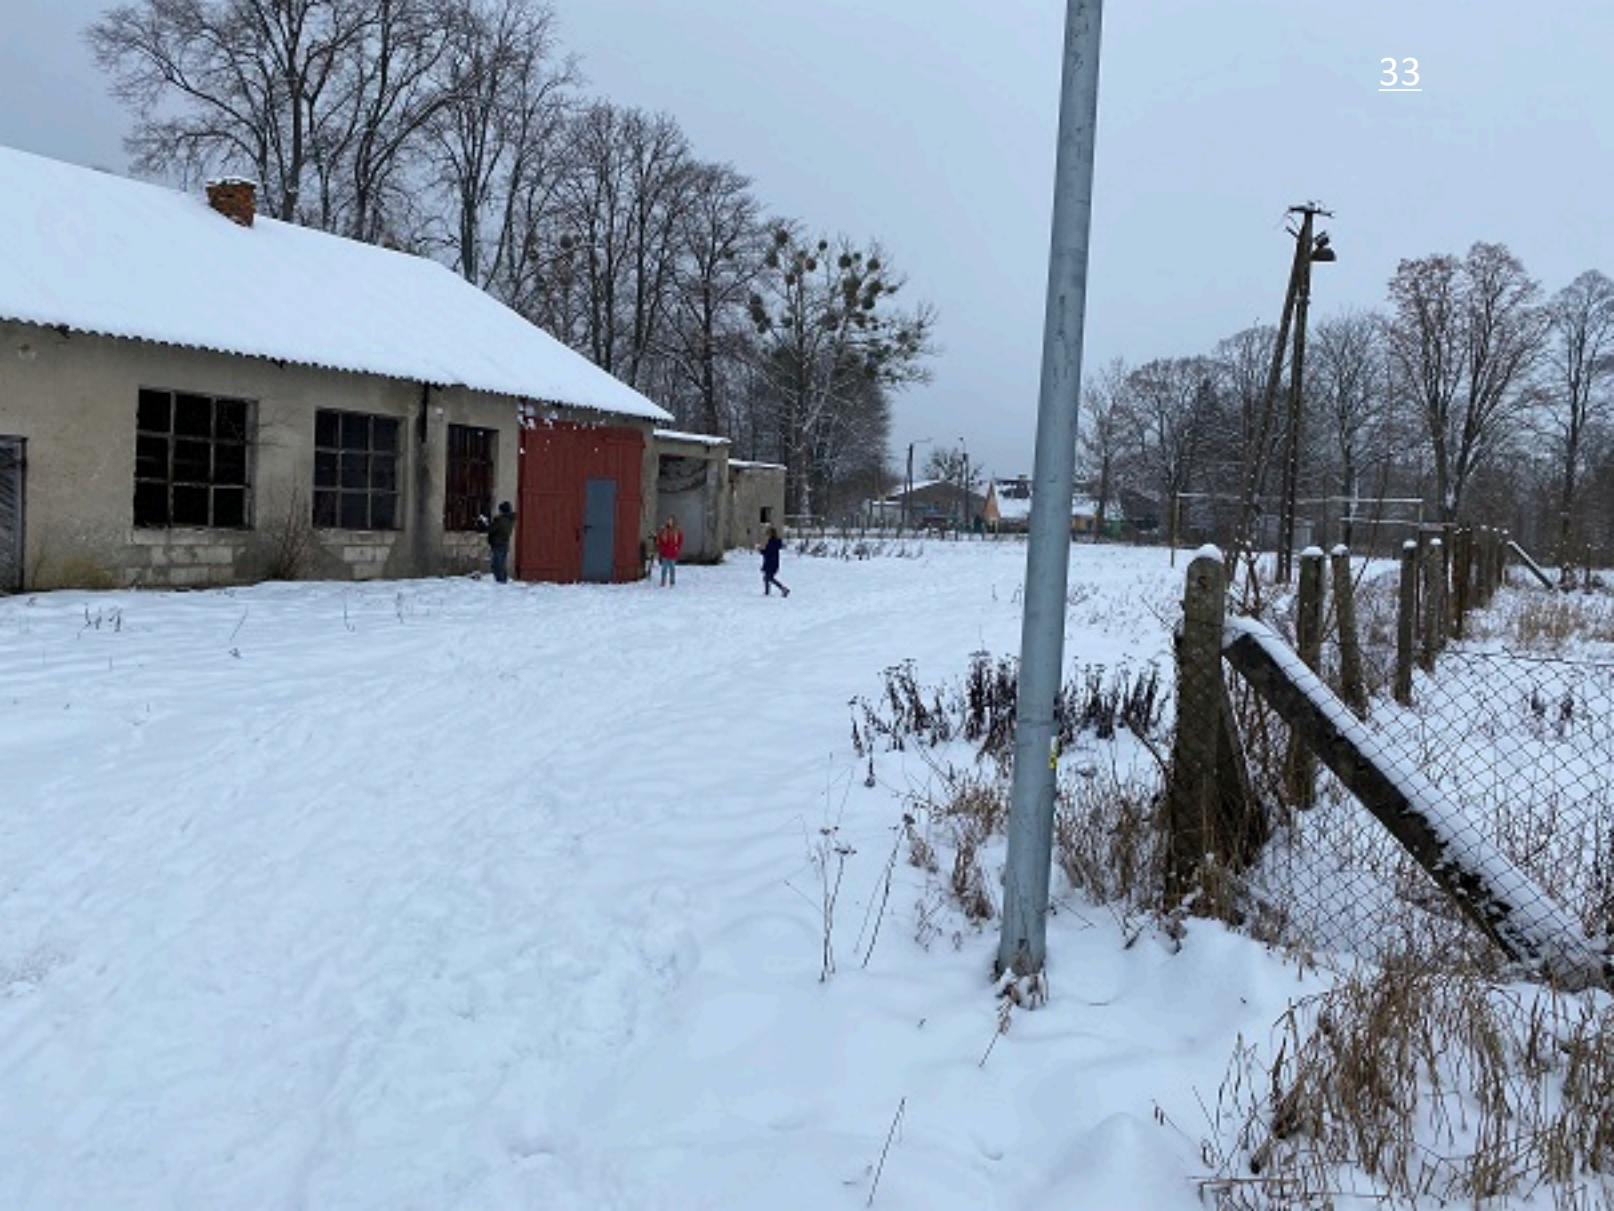
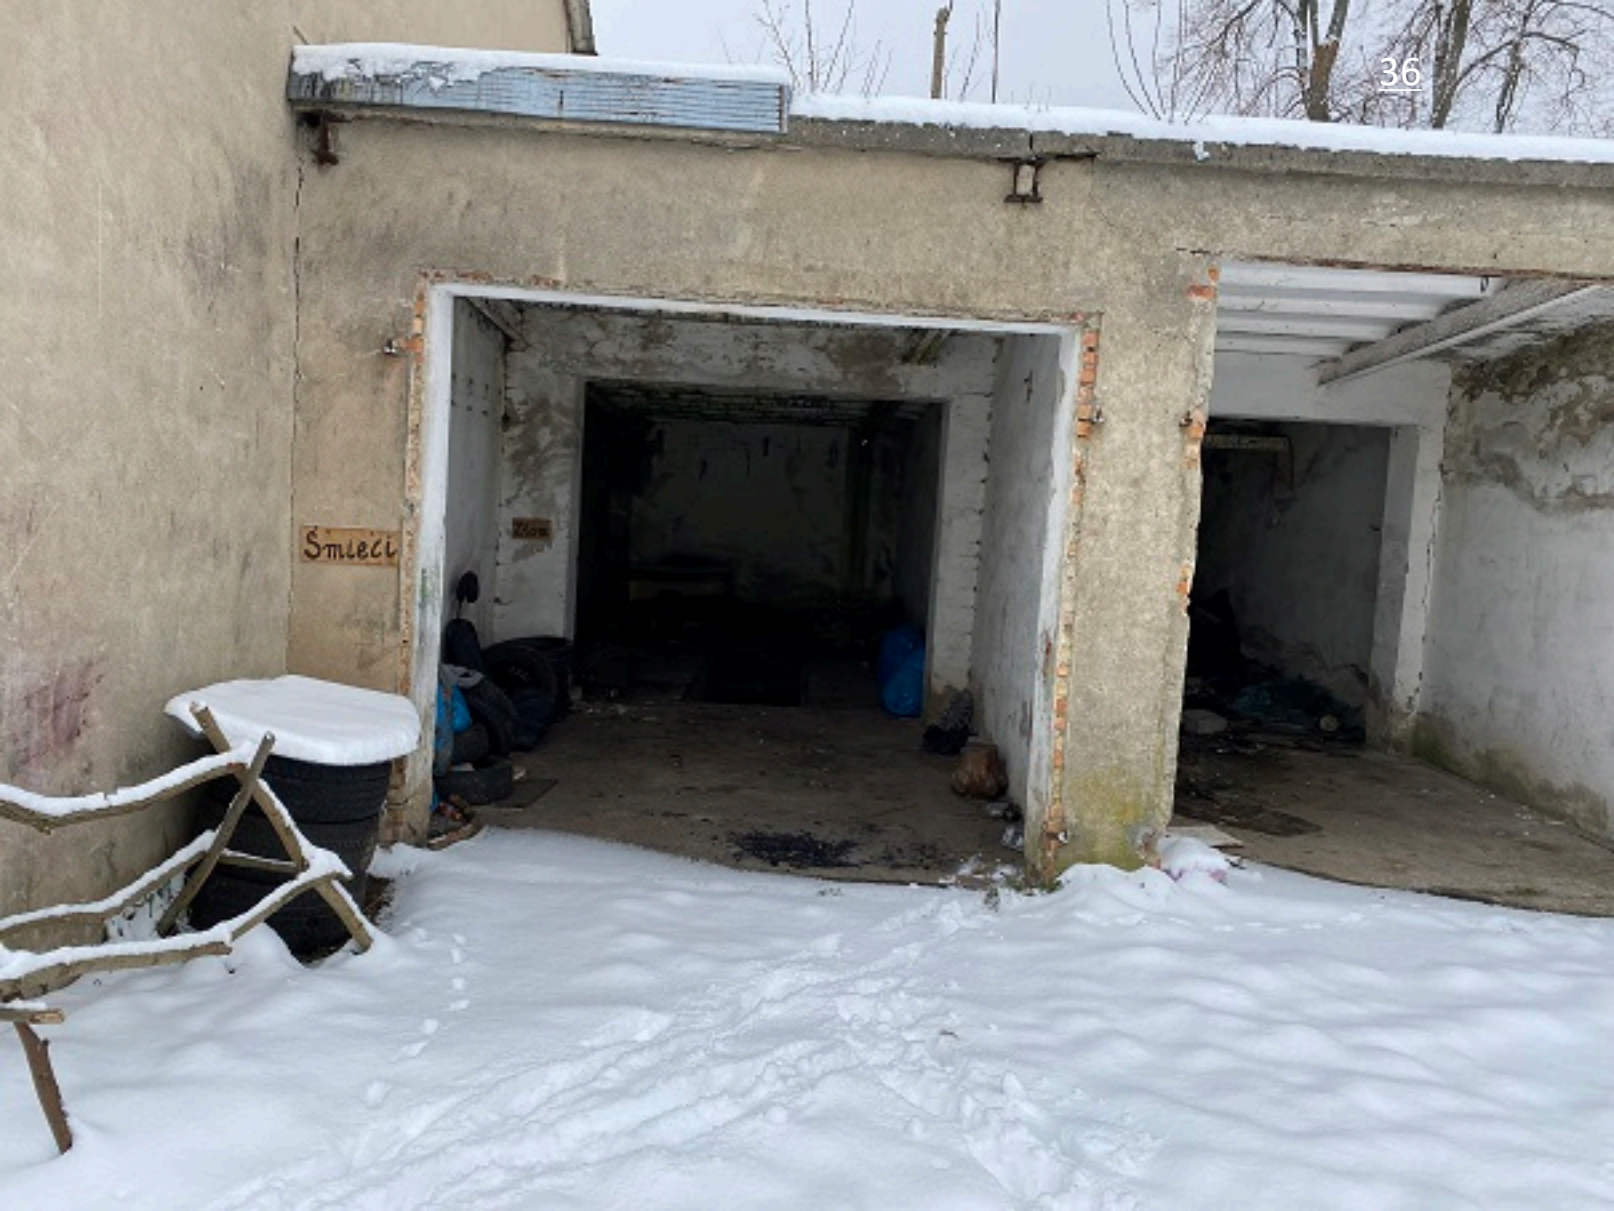
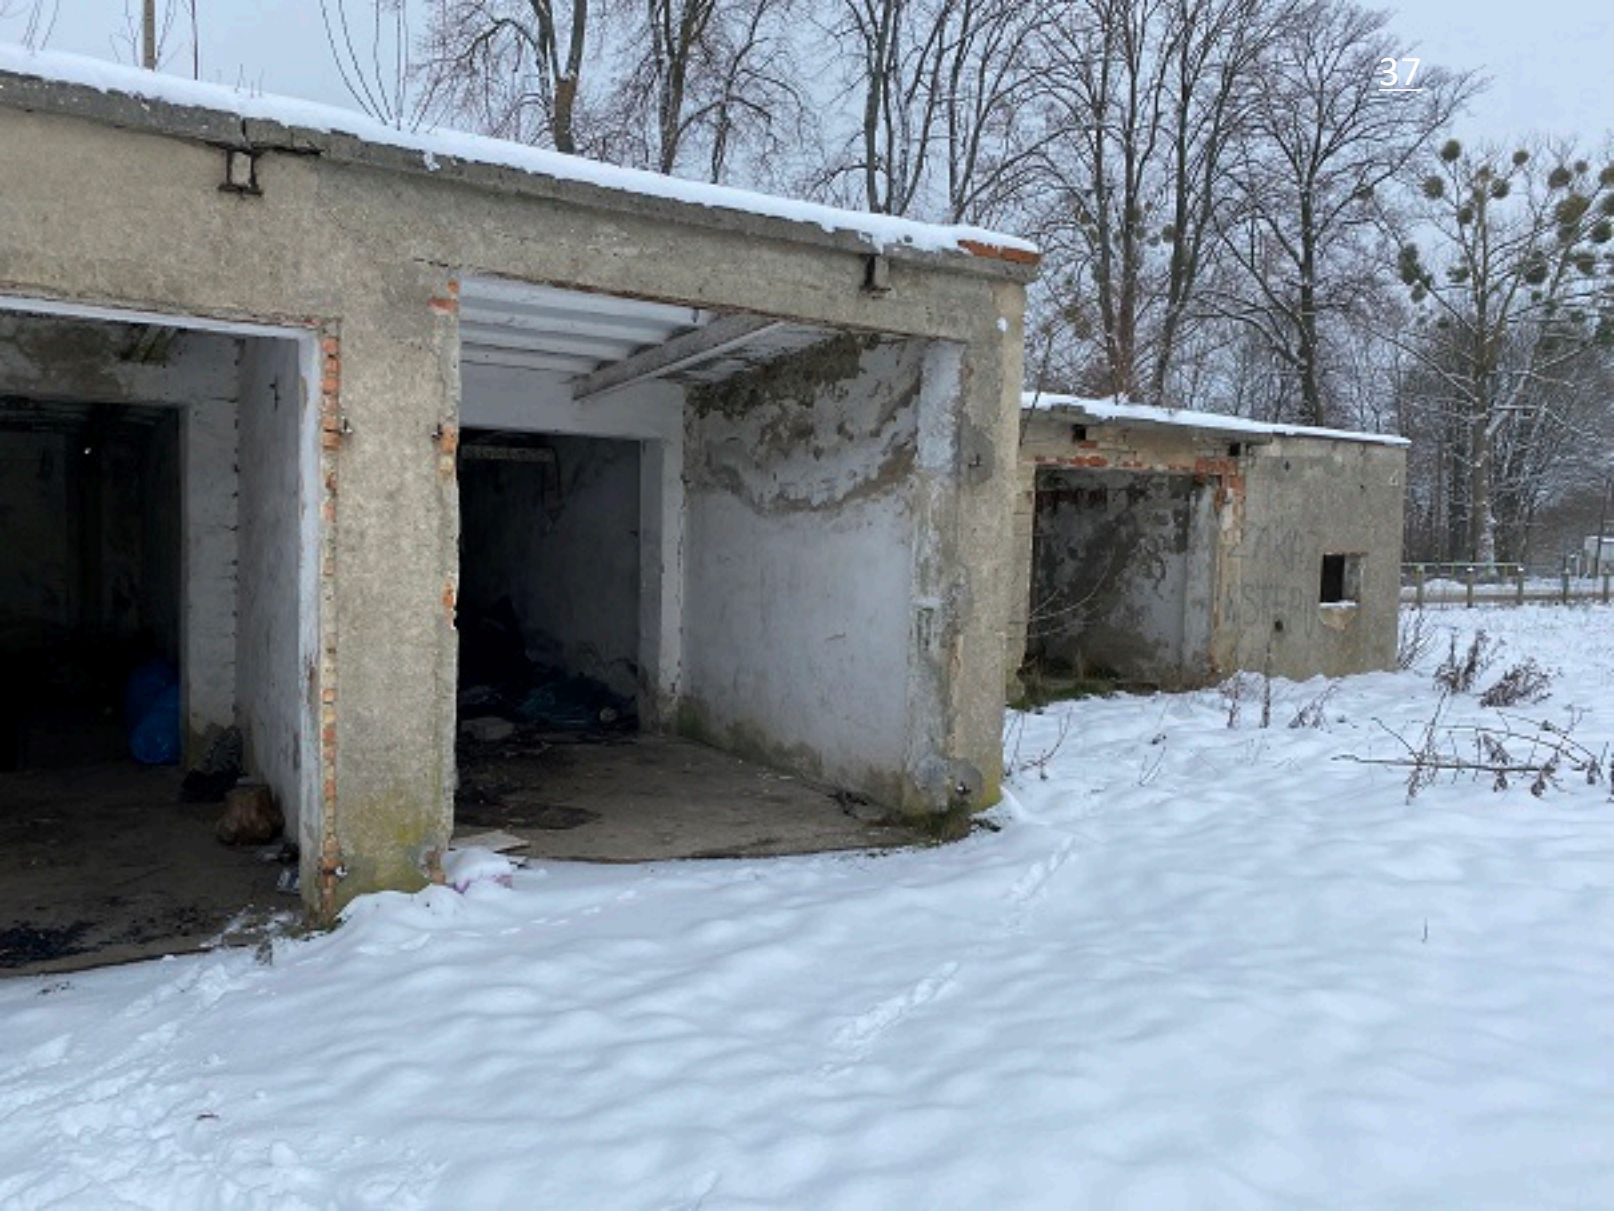
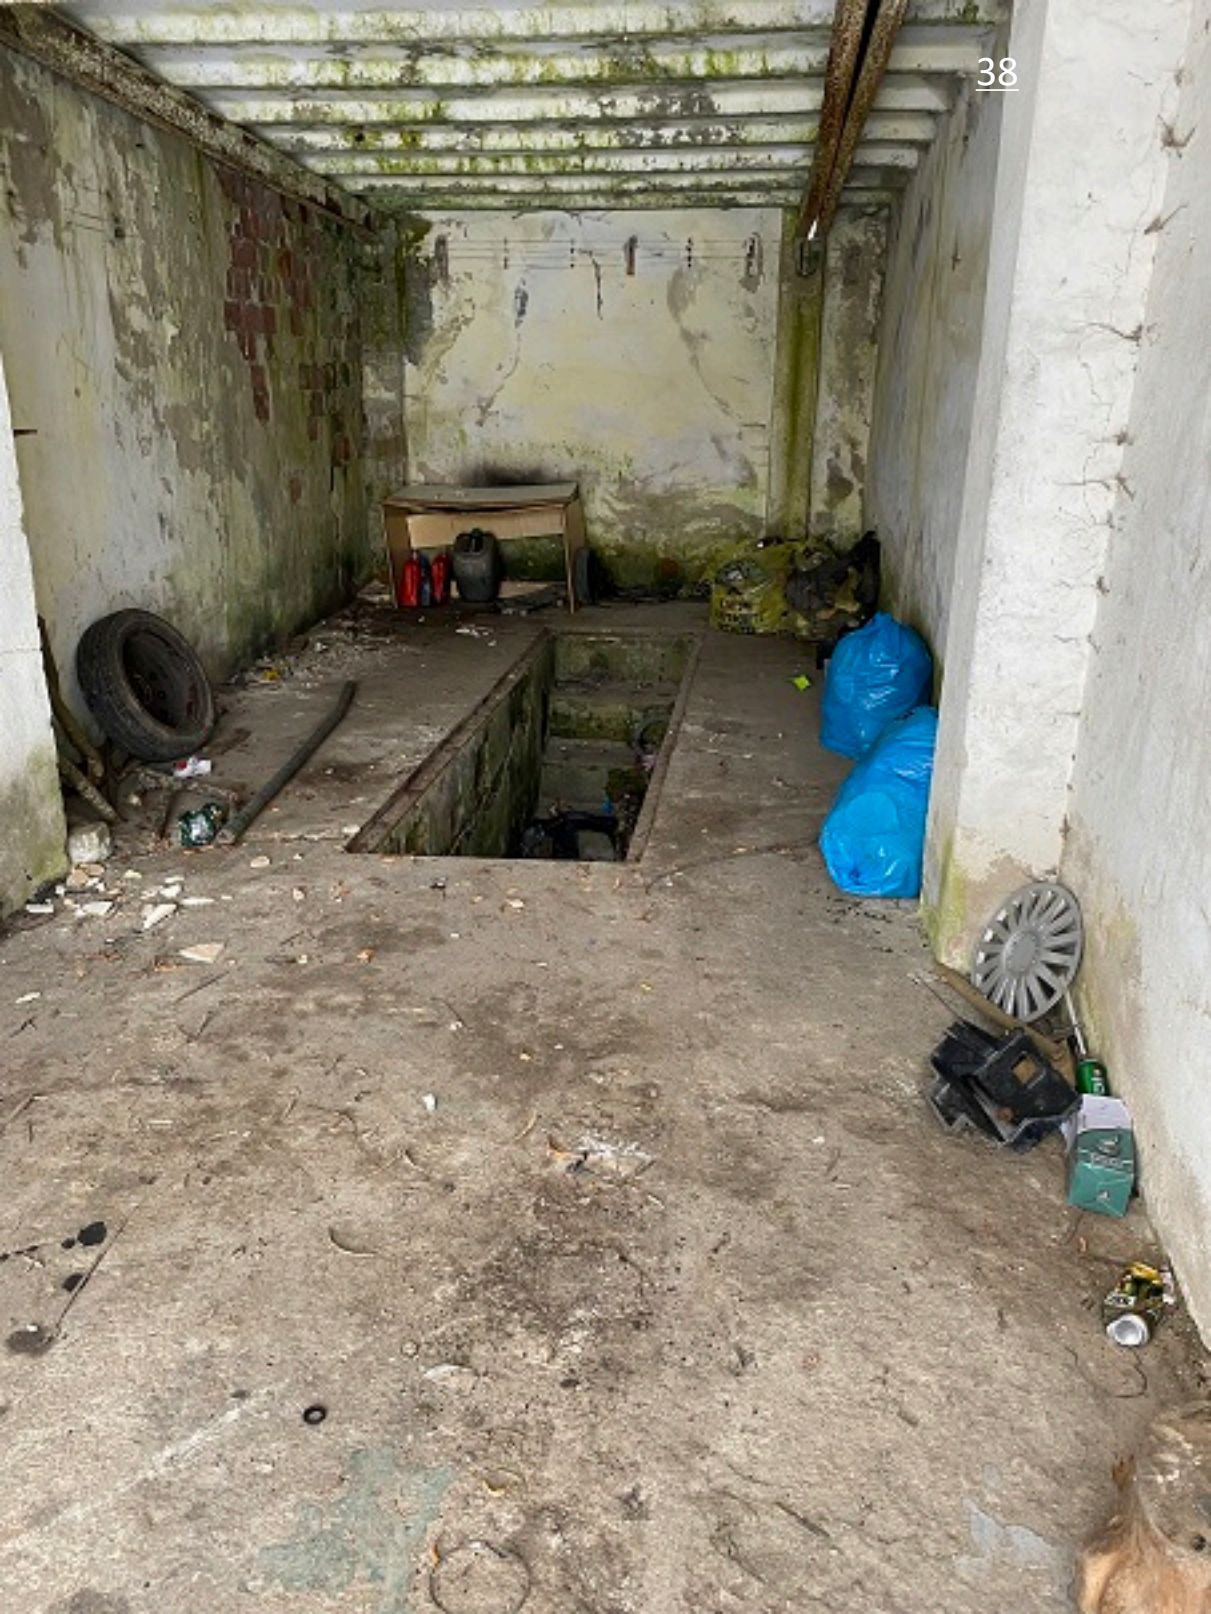
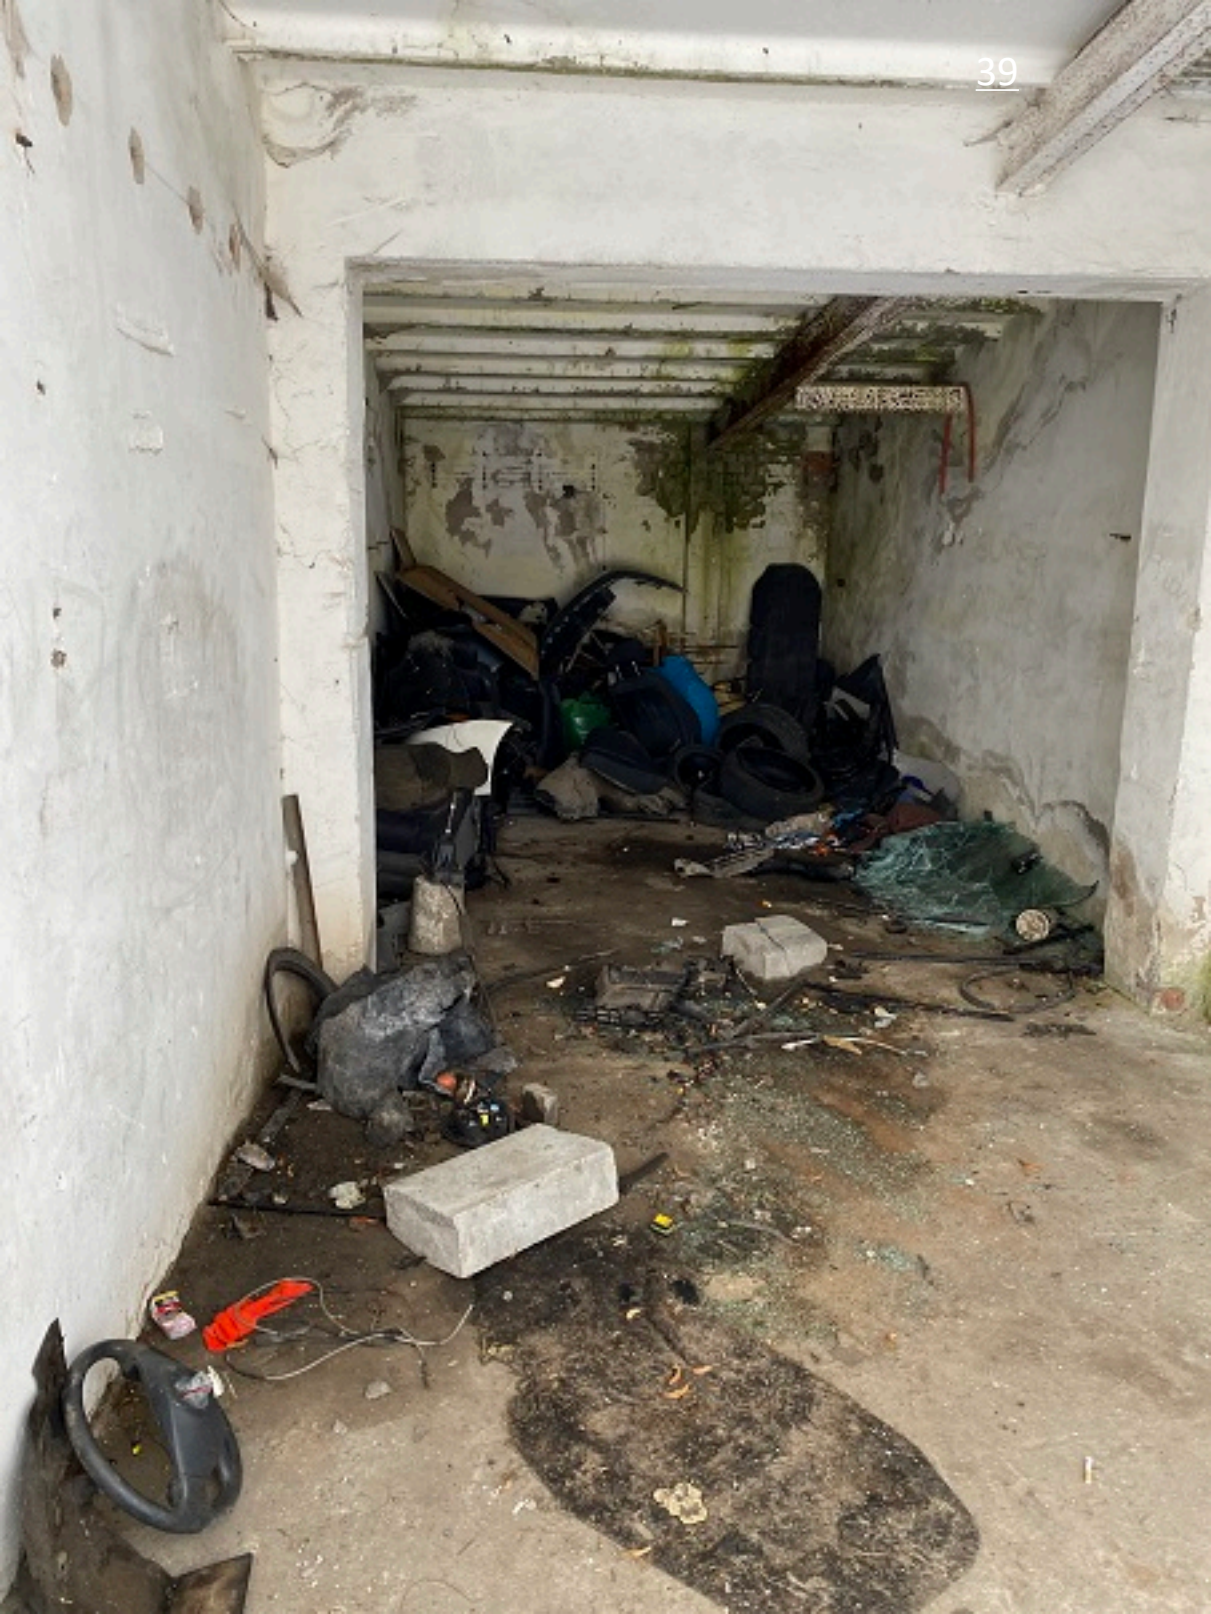
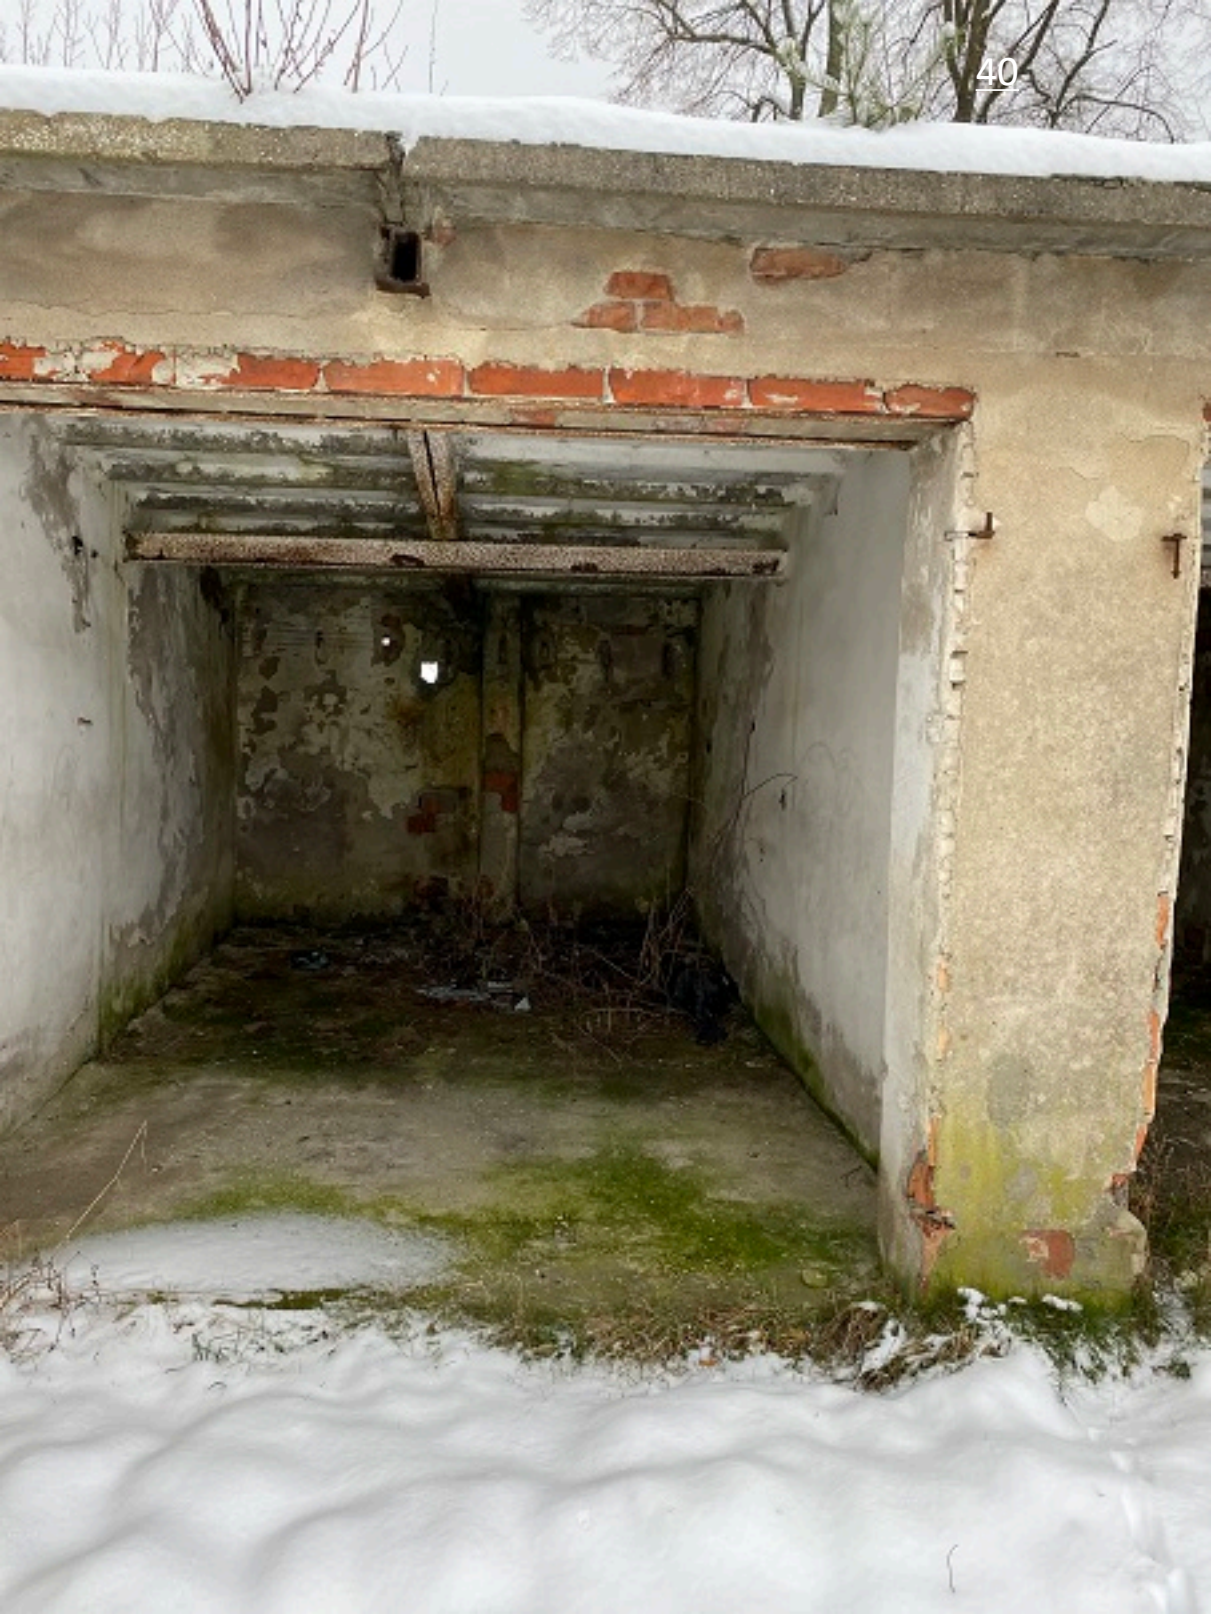
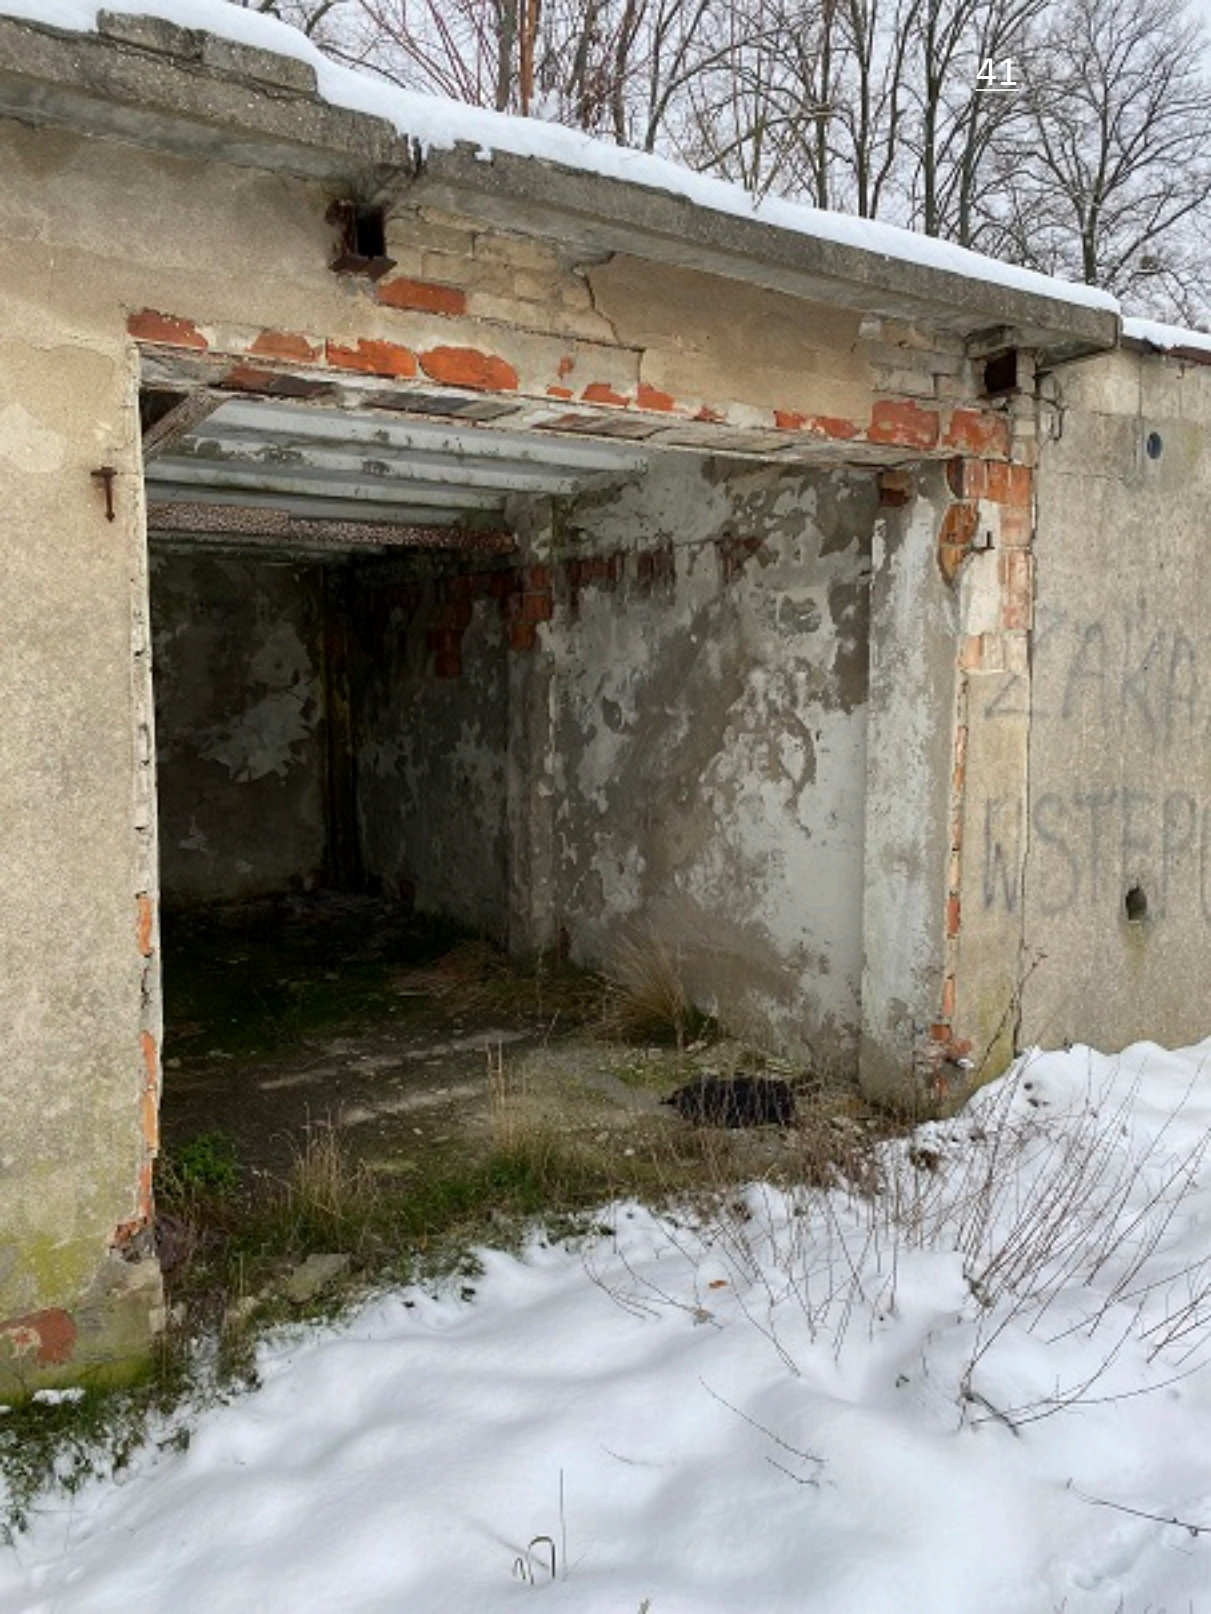
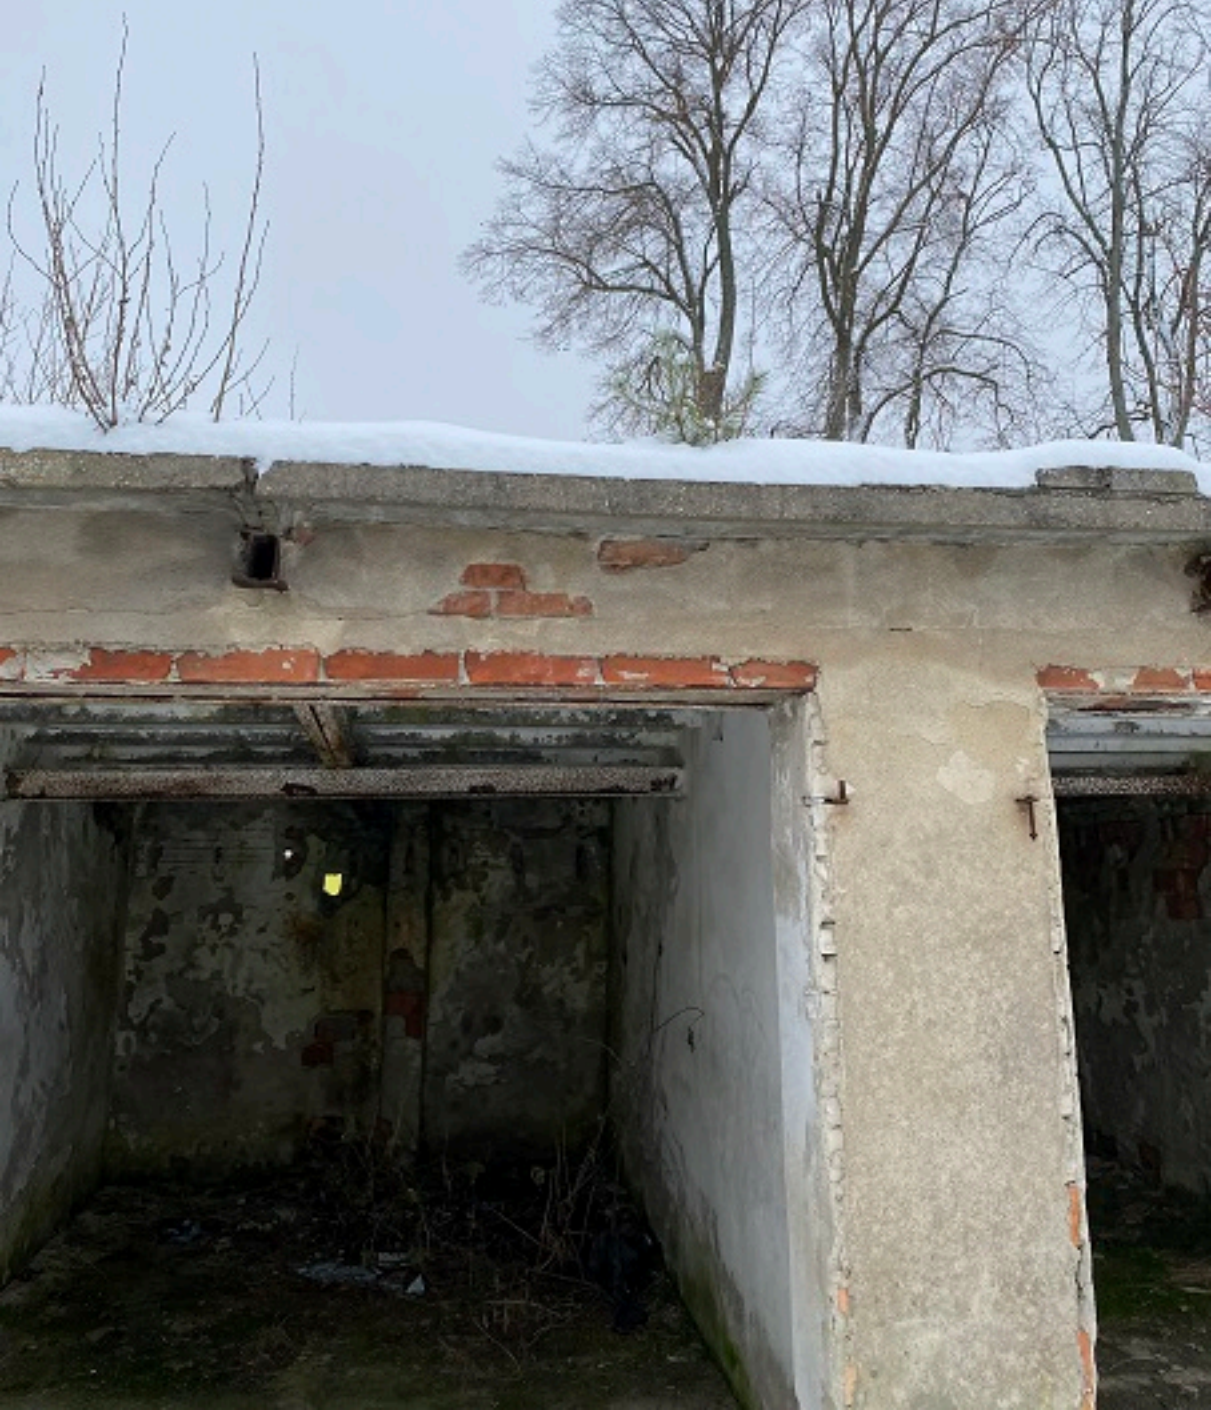
Największe zastrzeżenia Komisji budził stan otoczenia budynku socjalnego. W otoczeniu budynku znajduje się pustostan, którego stan techniczny stanowi niebezpieczeństwo, w szczególności dla dzieci. Dzieci podczas kontroli bawiły się w otoczeniu pustostanu. W pustostanie znajduje się głęboki kanał, który jest niezabezpieczony. W pozostałych pomieszczeniach panuje ogólny nieporządek. Dach budynku jest zaniedbany i porastają go nawet krzaki. Z budynku odpada elewacja i widoczne są liczne pęknięcia ścian. Pustostan jest tylko częściowo zabezpieczony przed wejściem do środka osób trzecich. Zdaniem Komisji budynek stanowi zagrożenie dla ludzi. (zdj. numer 30, 33, 36, 37, 38, 39, 40, 41, 42, 43, 44, 52)
