PROTOKÓŁ

Komisji Rewizyjnej

z kontroli lokali socjalnych będących w zasobie mieszkaniowym Gminy Dębica Kaszubska znajdujących się w miejscowości Borzęcino i Kotowo z dnia 9, 11, 30 grudnia 2021 r.

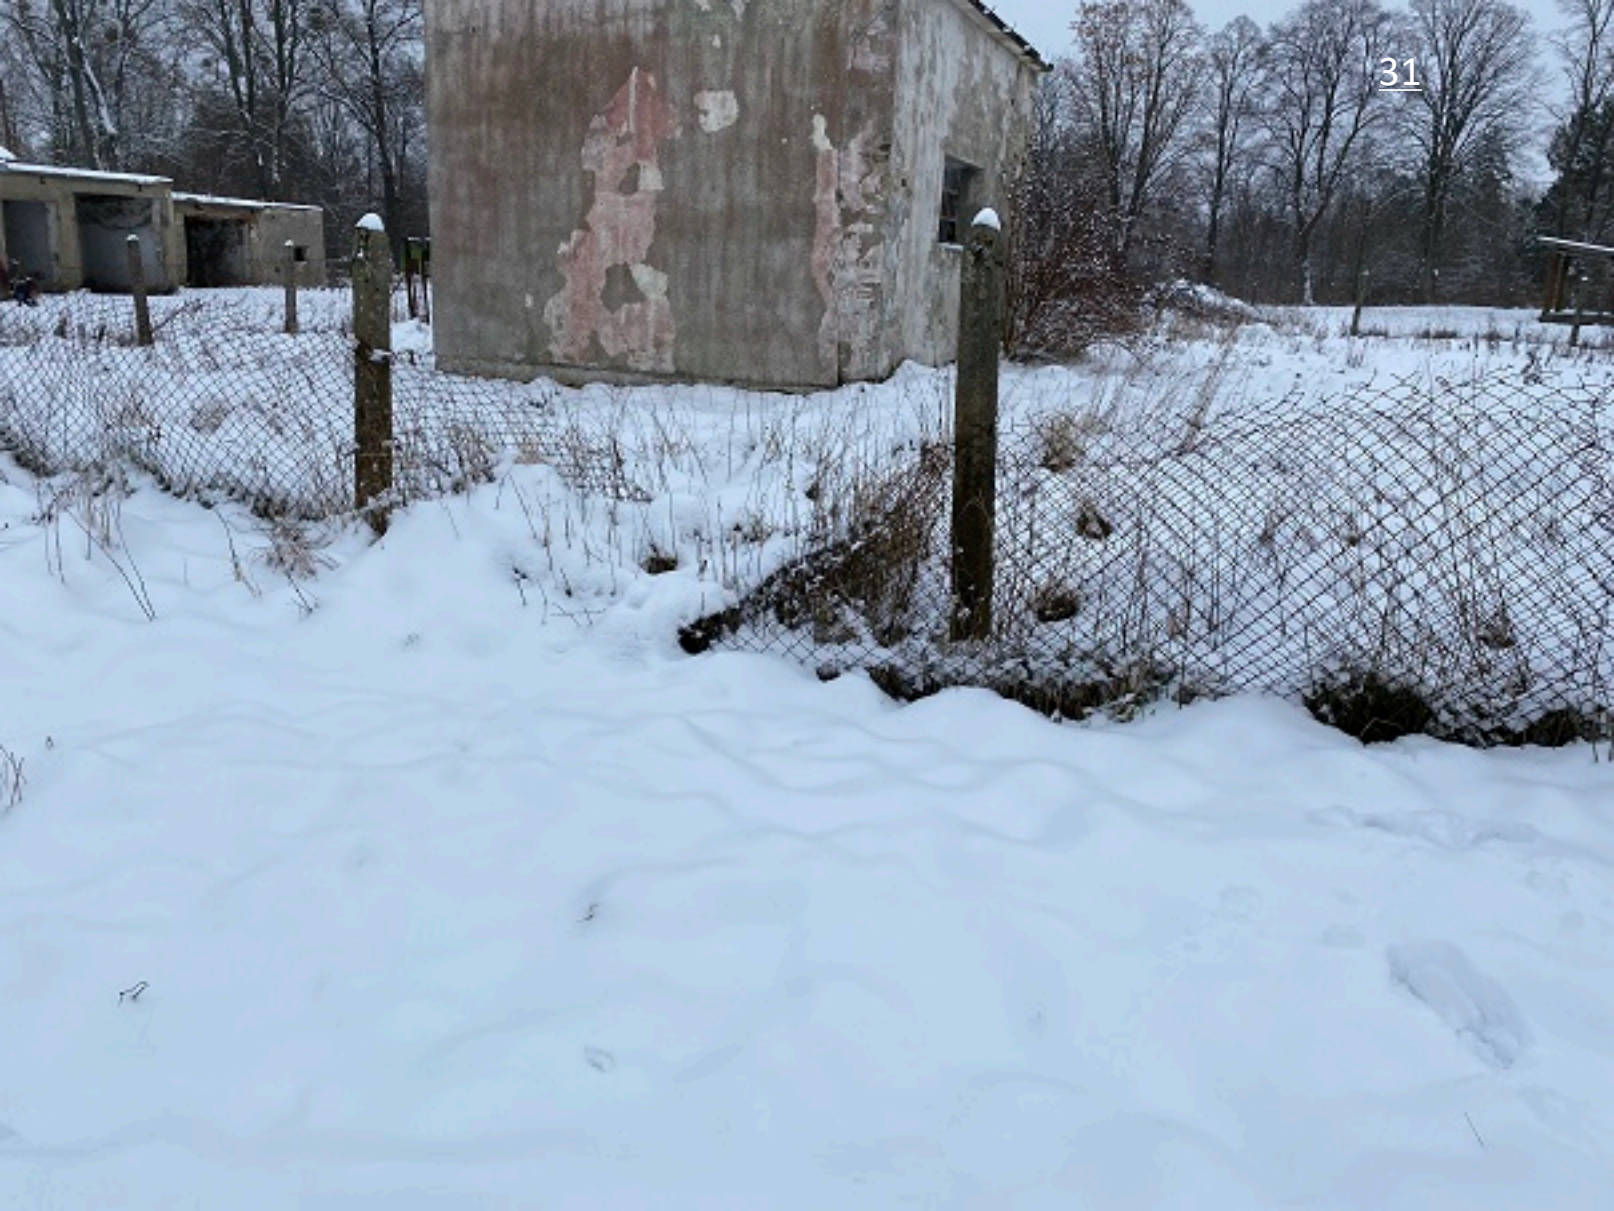
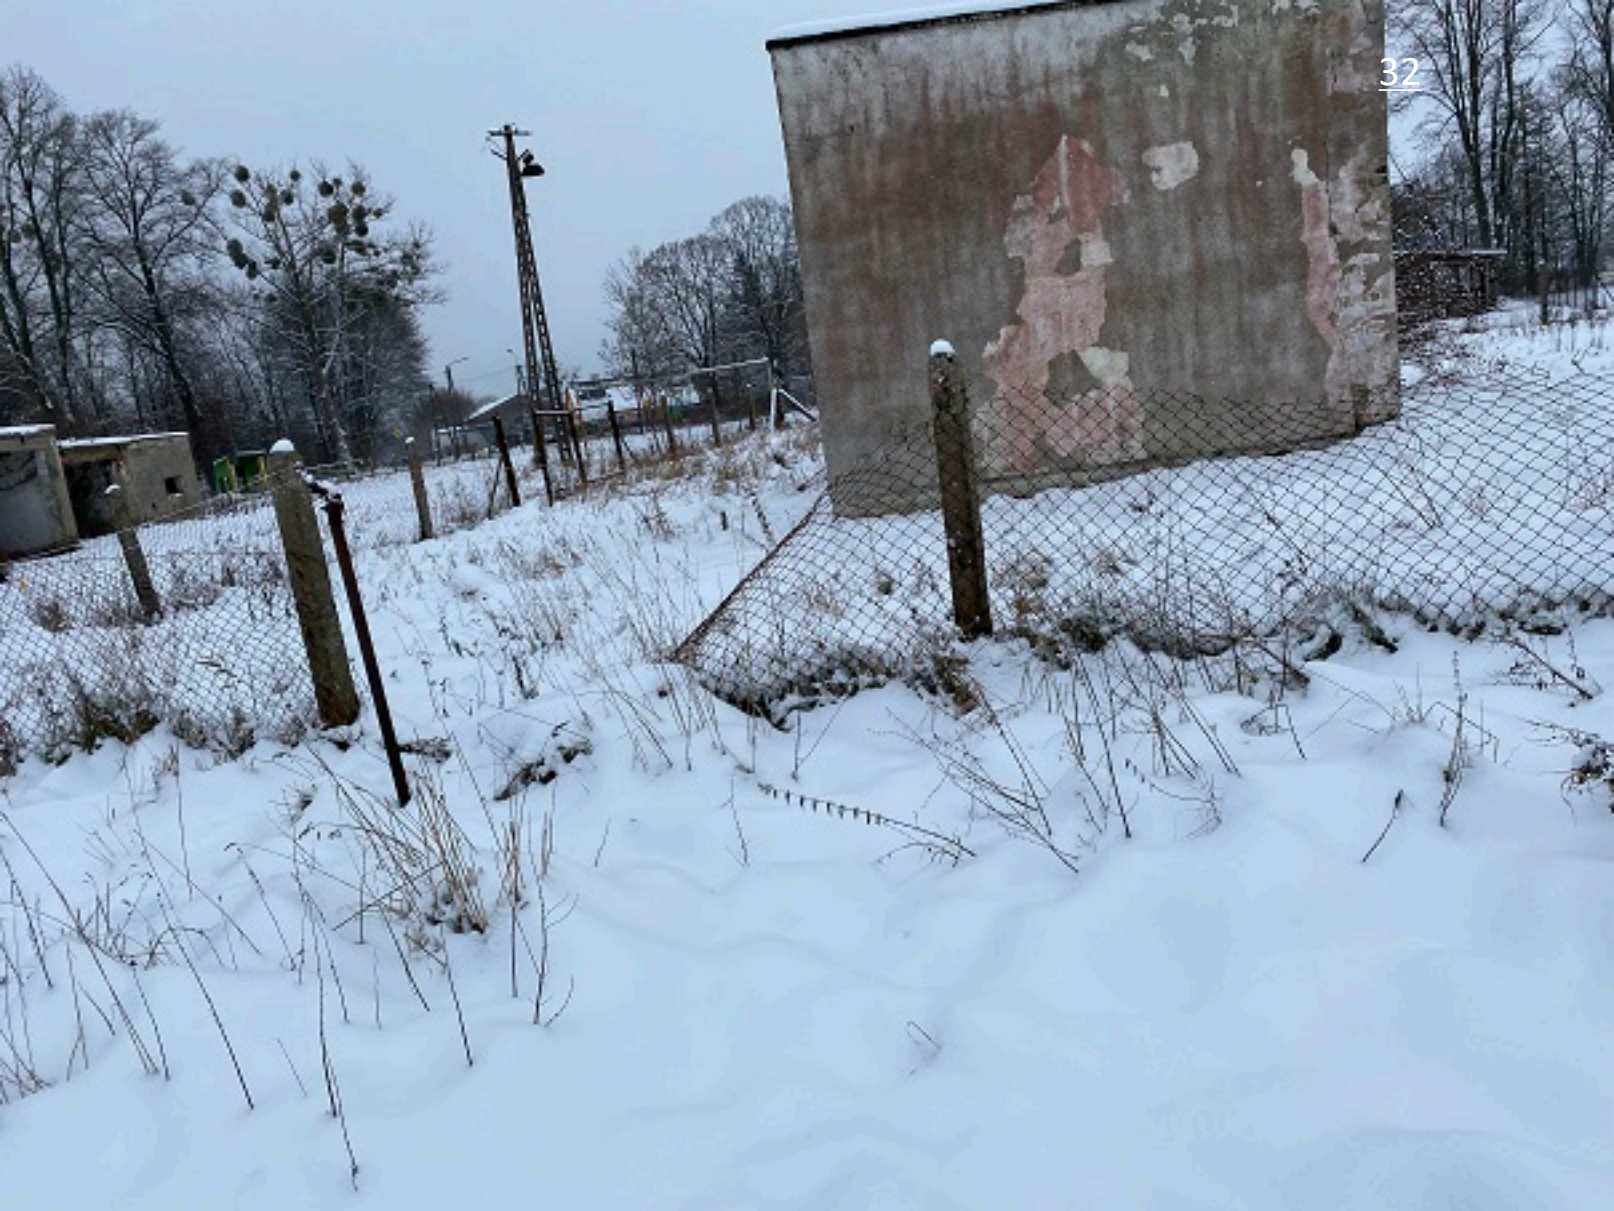
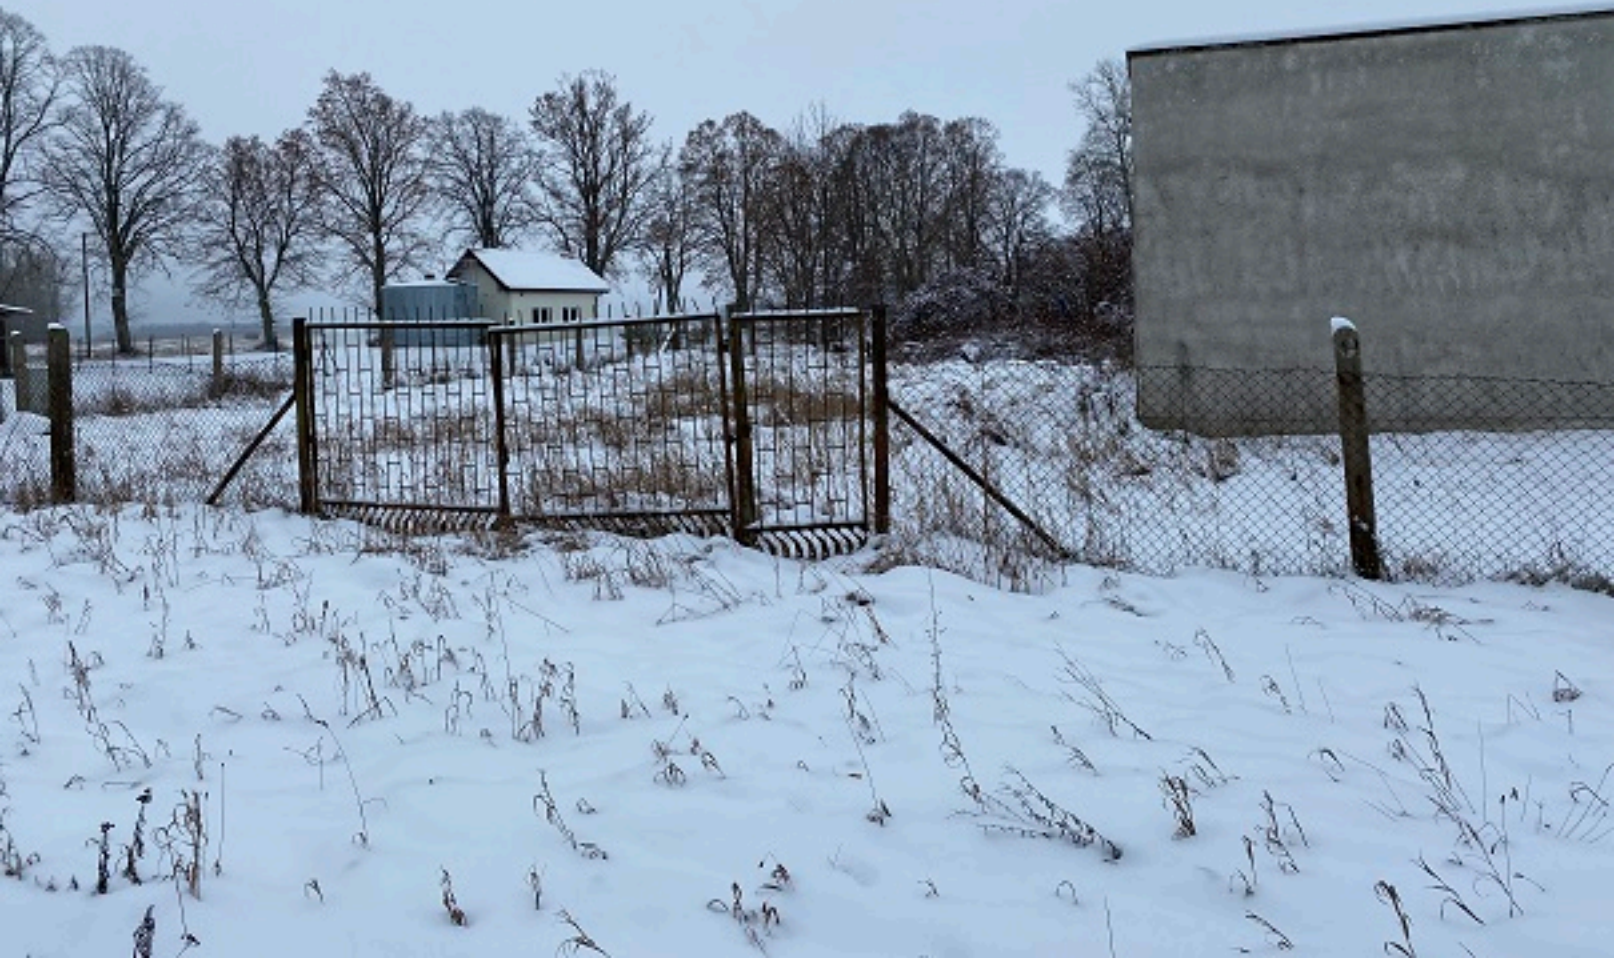
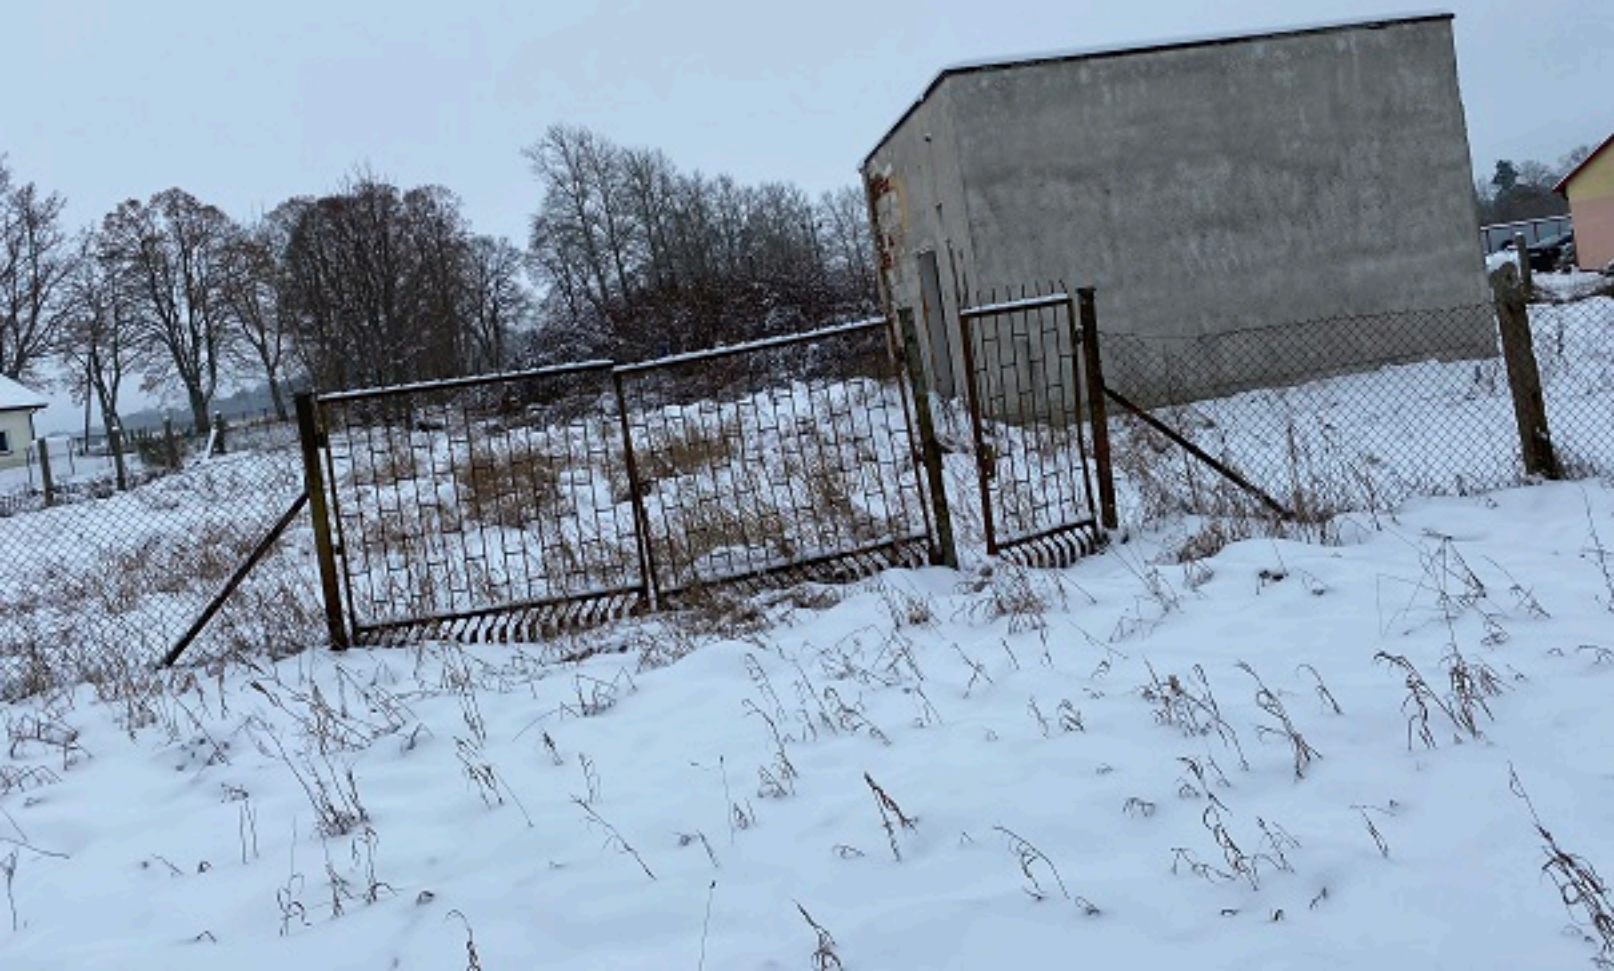
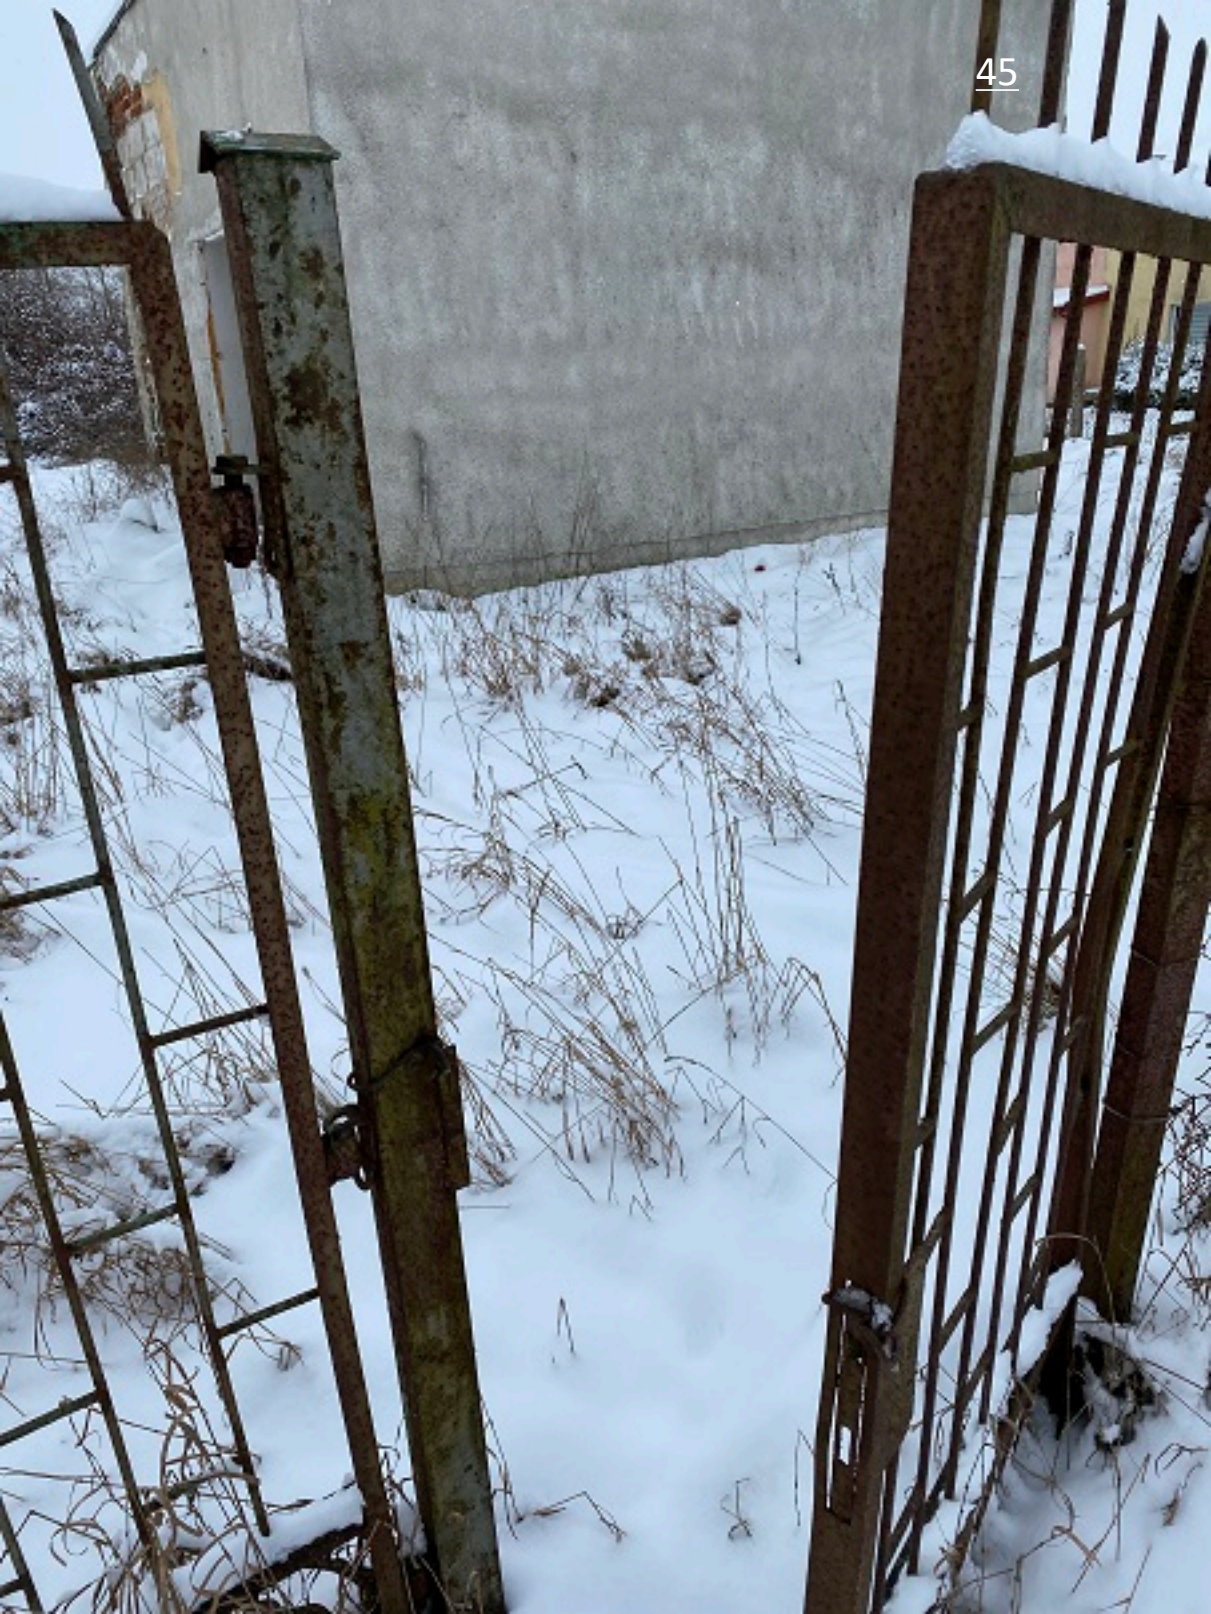
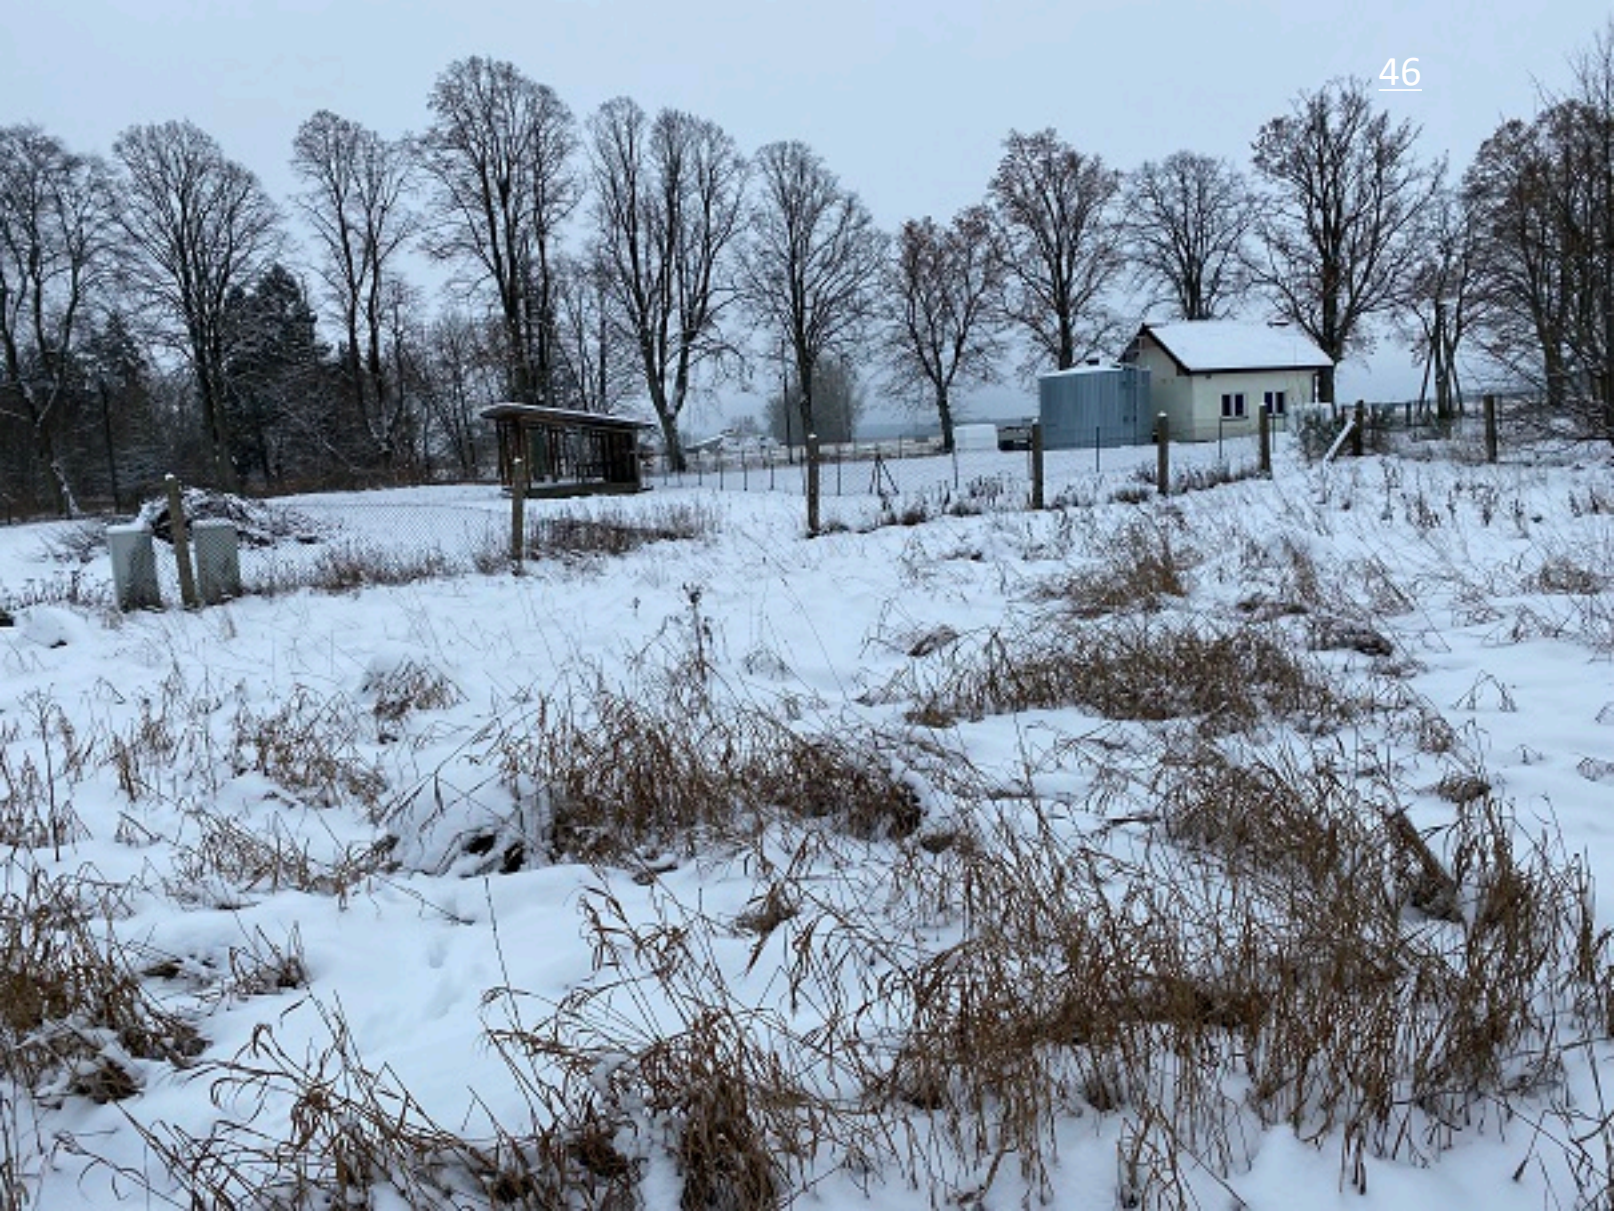
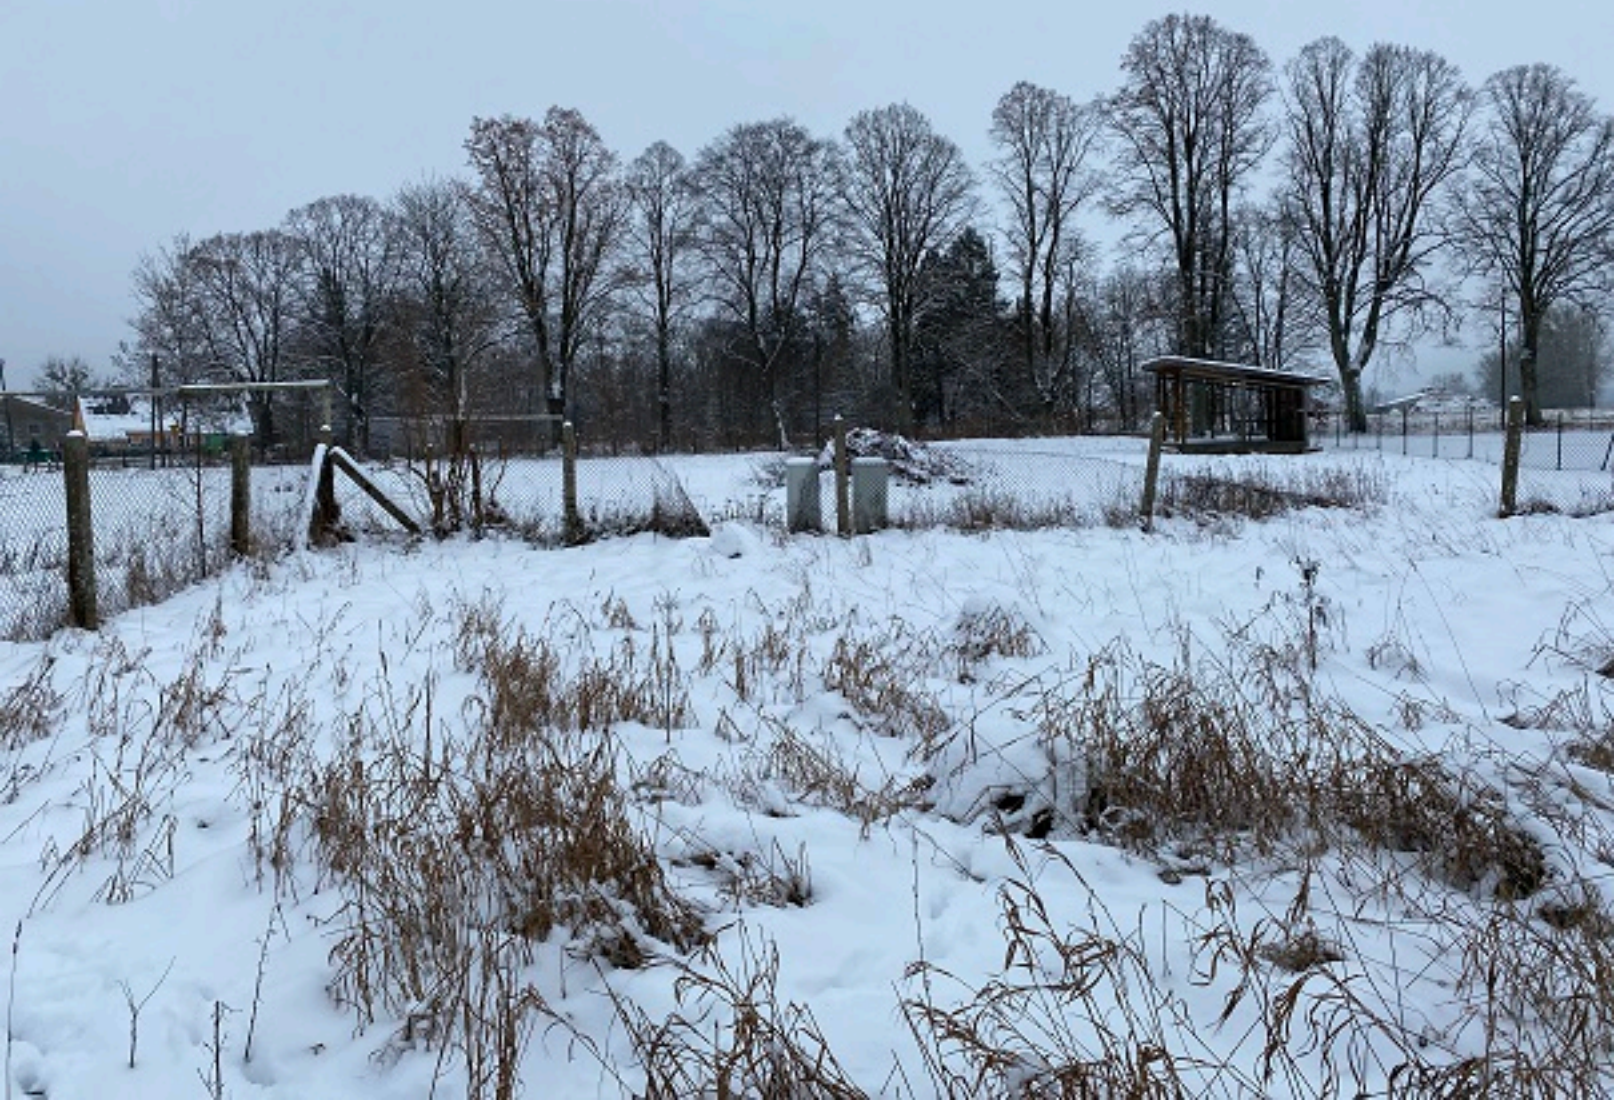
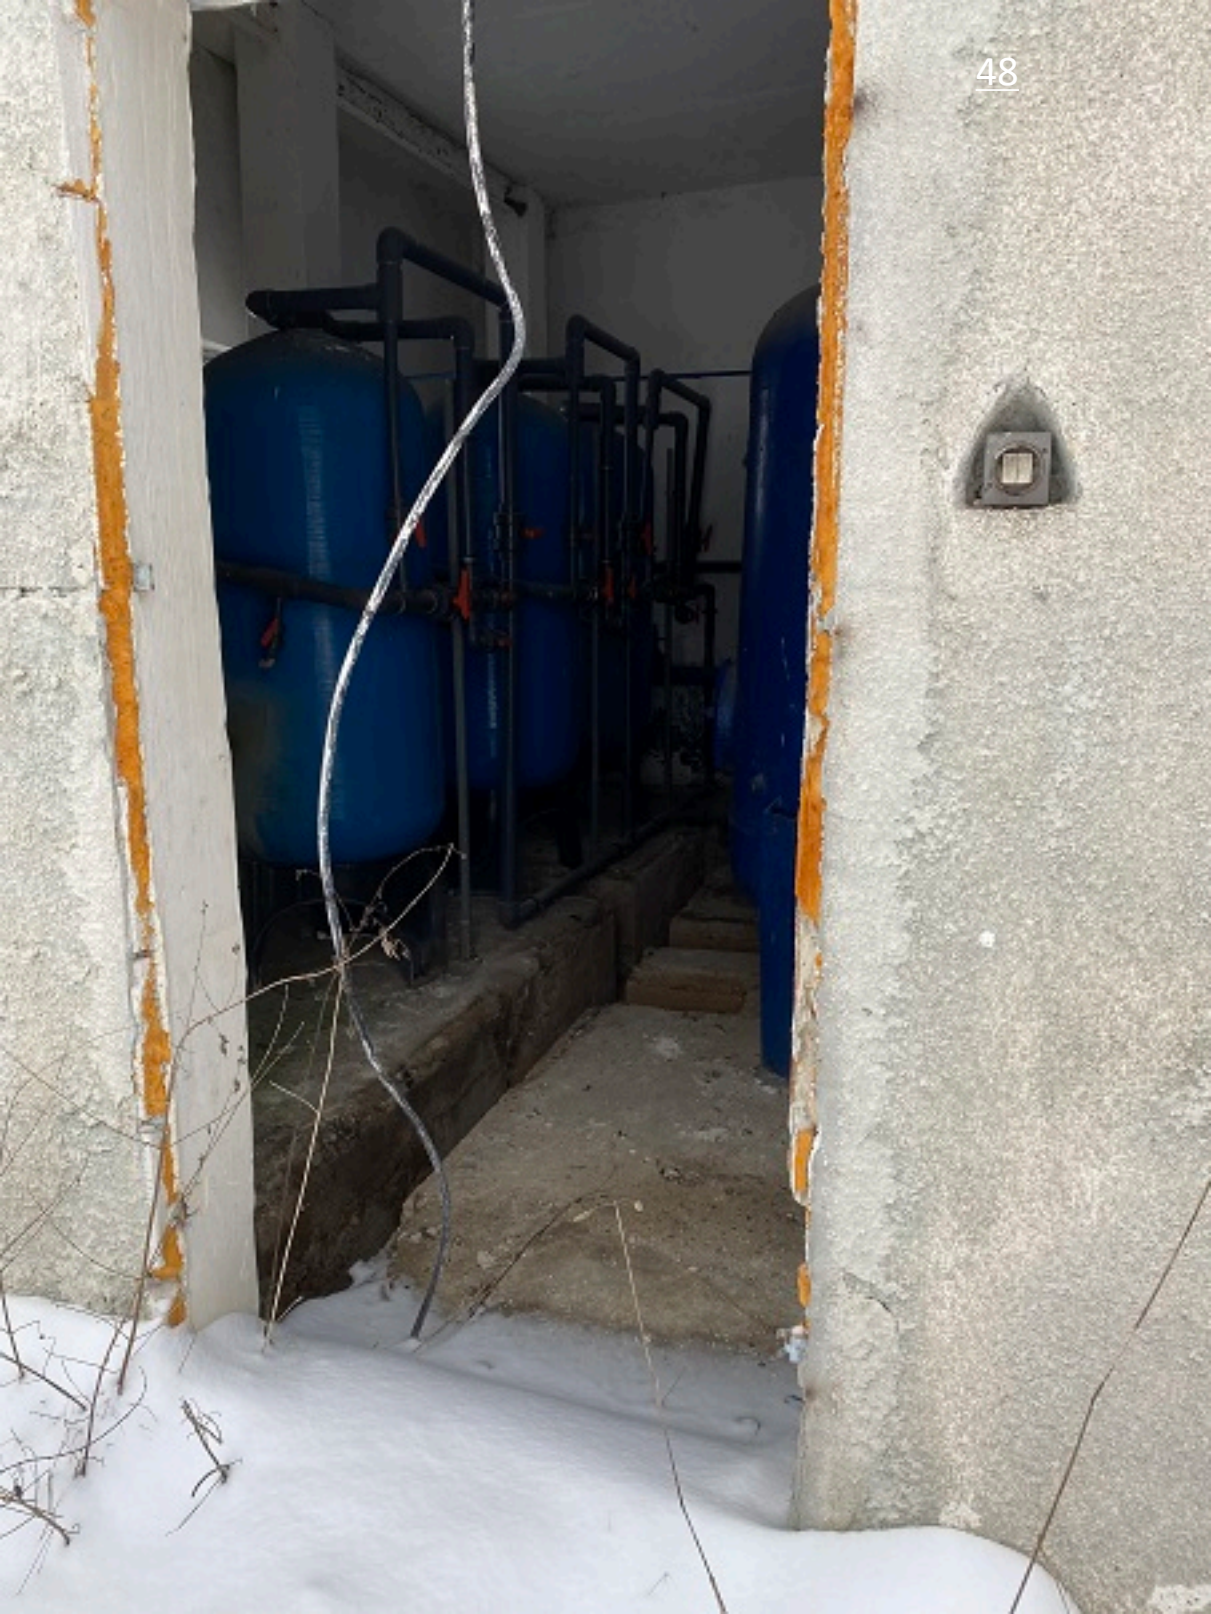
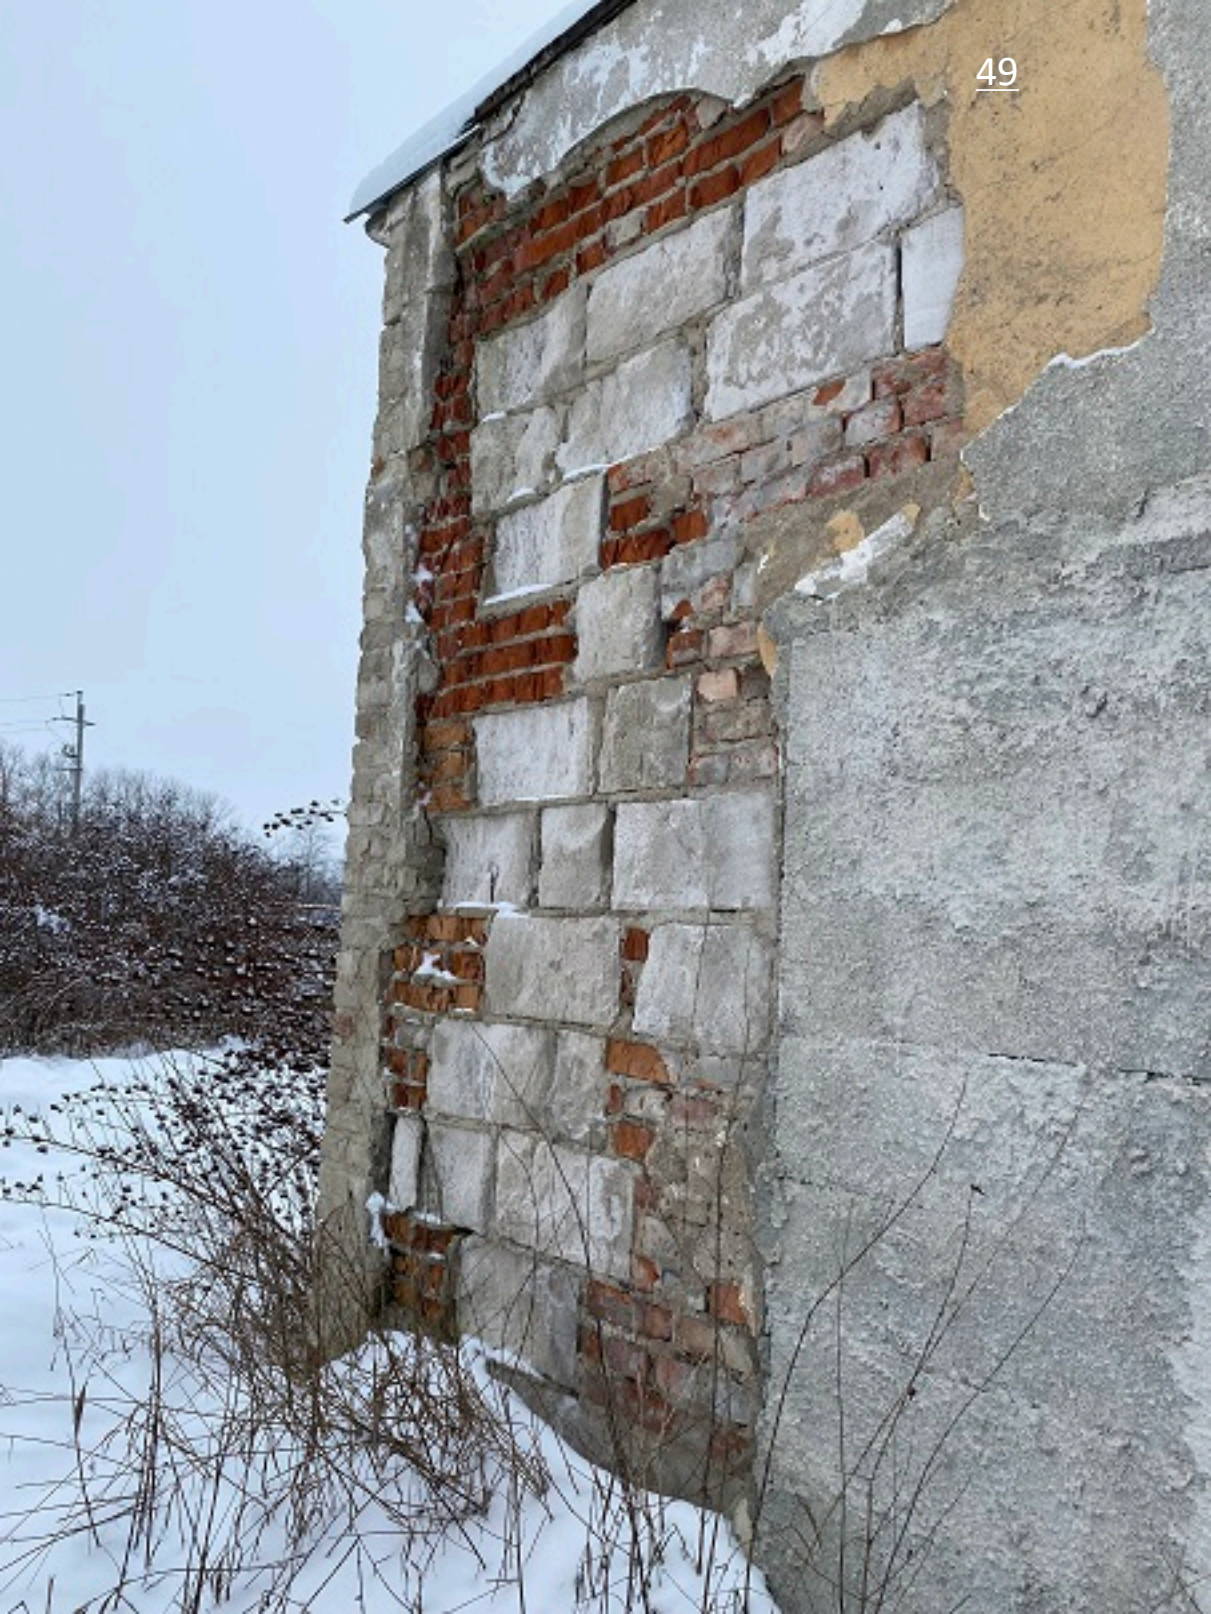
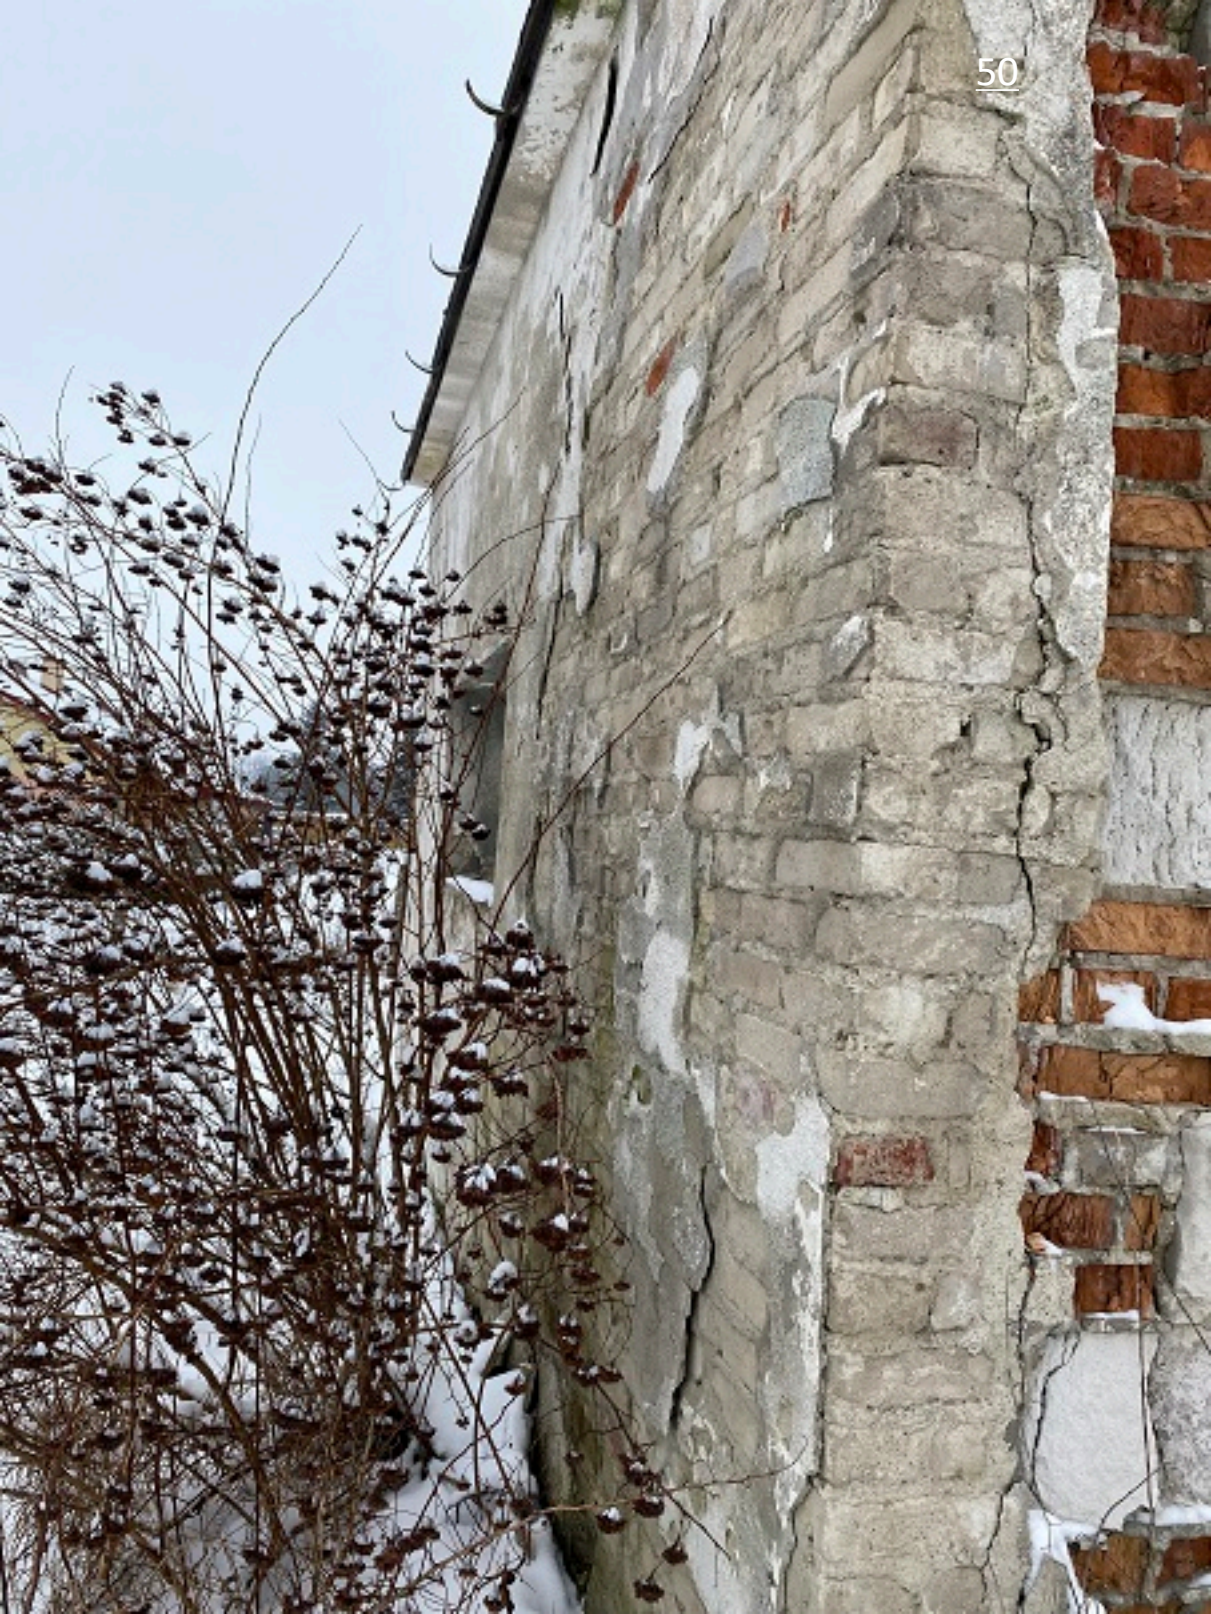
Obok budynku socjalnego znajduje się budynek otwarty i niezabezpieczony ze zbiornikami w środku. Z budynku zwisają niezabezpieczone przewody. Z budynku odpada elewacja i widoczne są liczne pęknięcia. Dostęp do budynku jest niczym nieograniczony. Ogrodzenie jest w stanie bardzo złym i stanowi samo w sobie niebezpieczeństwo dla ludzi. Stan techniczny budynku jest bardzo zły. W środku budynku znajdują się zbiorniki, które oddzielone są od siebie wąskim kanałem. Zdaniem Komisji budynek stanowi zagrożenie dla ludzi, a szczególnie ze względu na fakt znajdowania się tam zbiorników. (zdj. numer 31, 32, 34, 35, 45, 46, 47, 48, 49, 50, 51)
