PROTOKÓŁ

Komisji Rewizyjnej

z kontroli lokali socjalnych będących w zasobie mieszkaniowym Gminy Dębica Kaszubska znajdujących się w miejscowości Borzęcino i Kotowo z dnia 9, 11, 30 grudnia 2021 r.

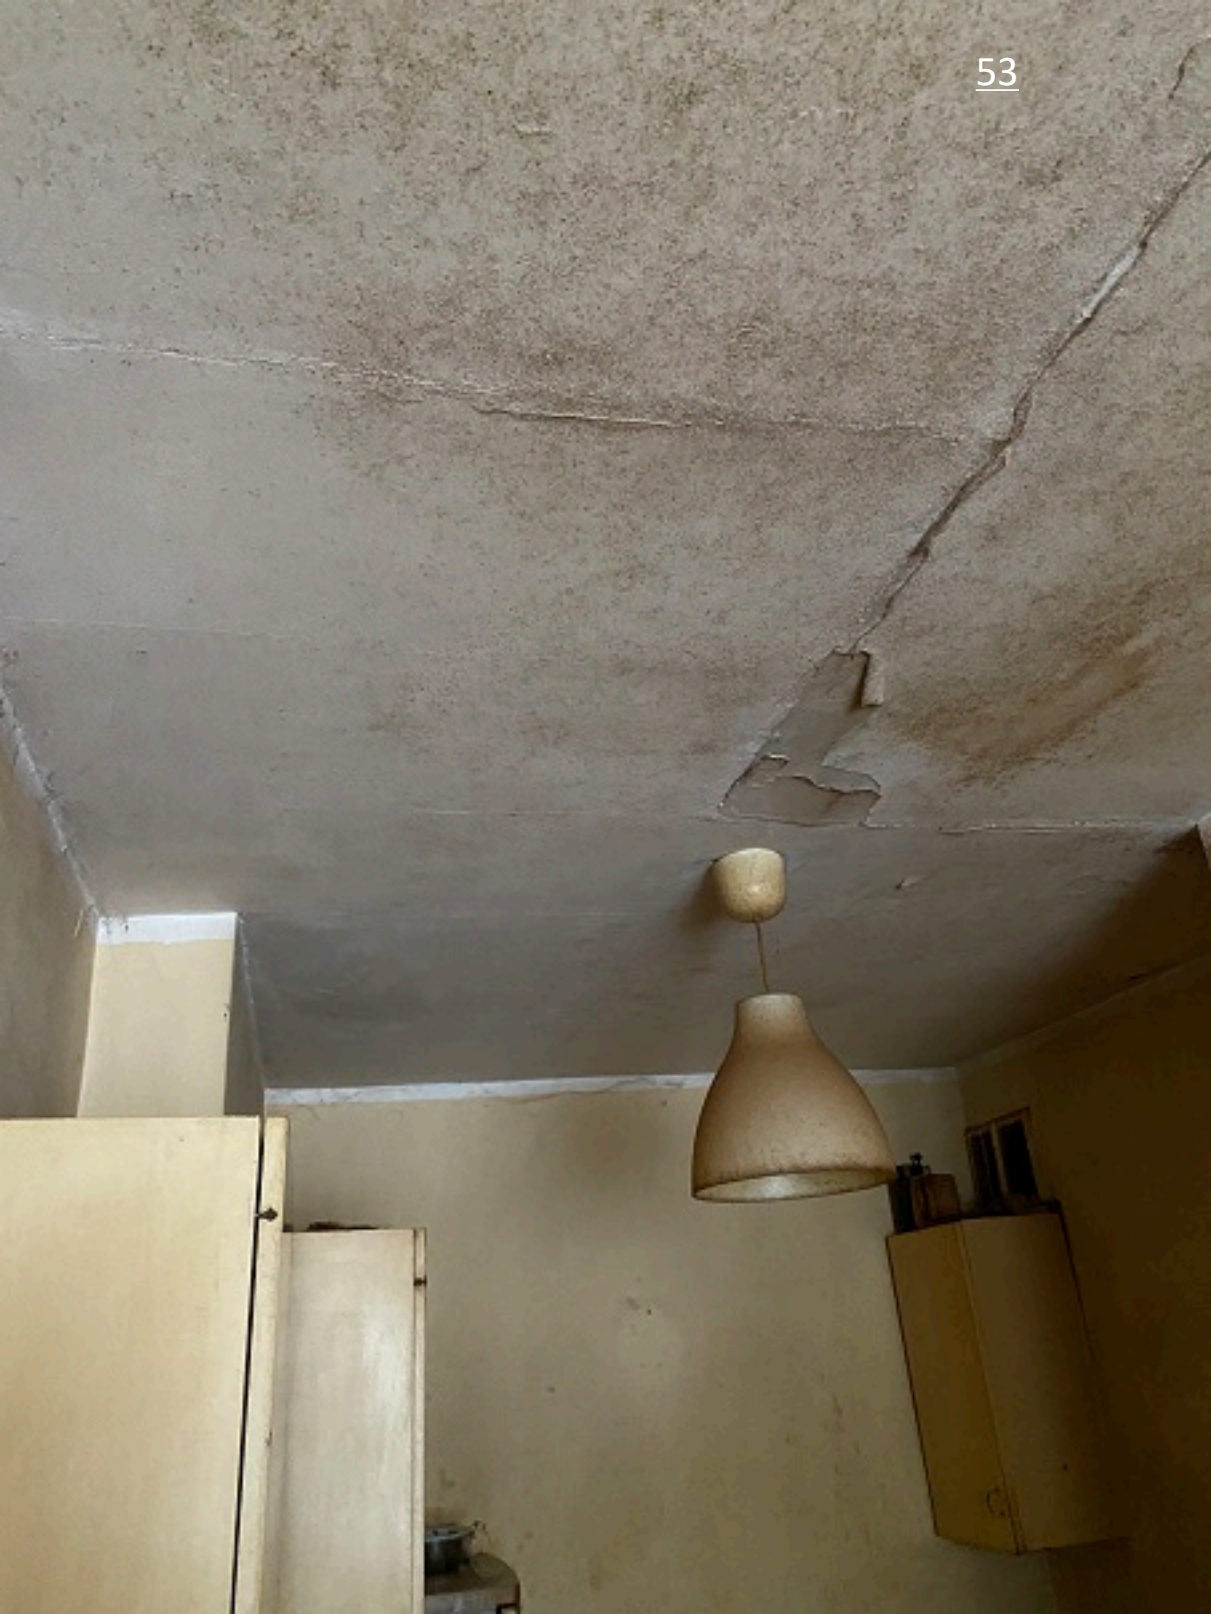
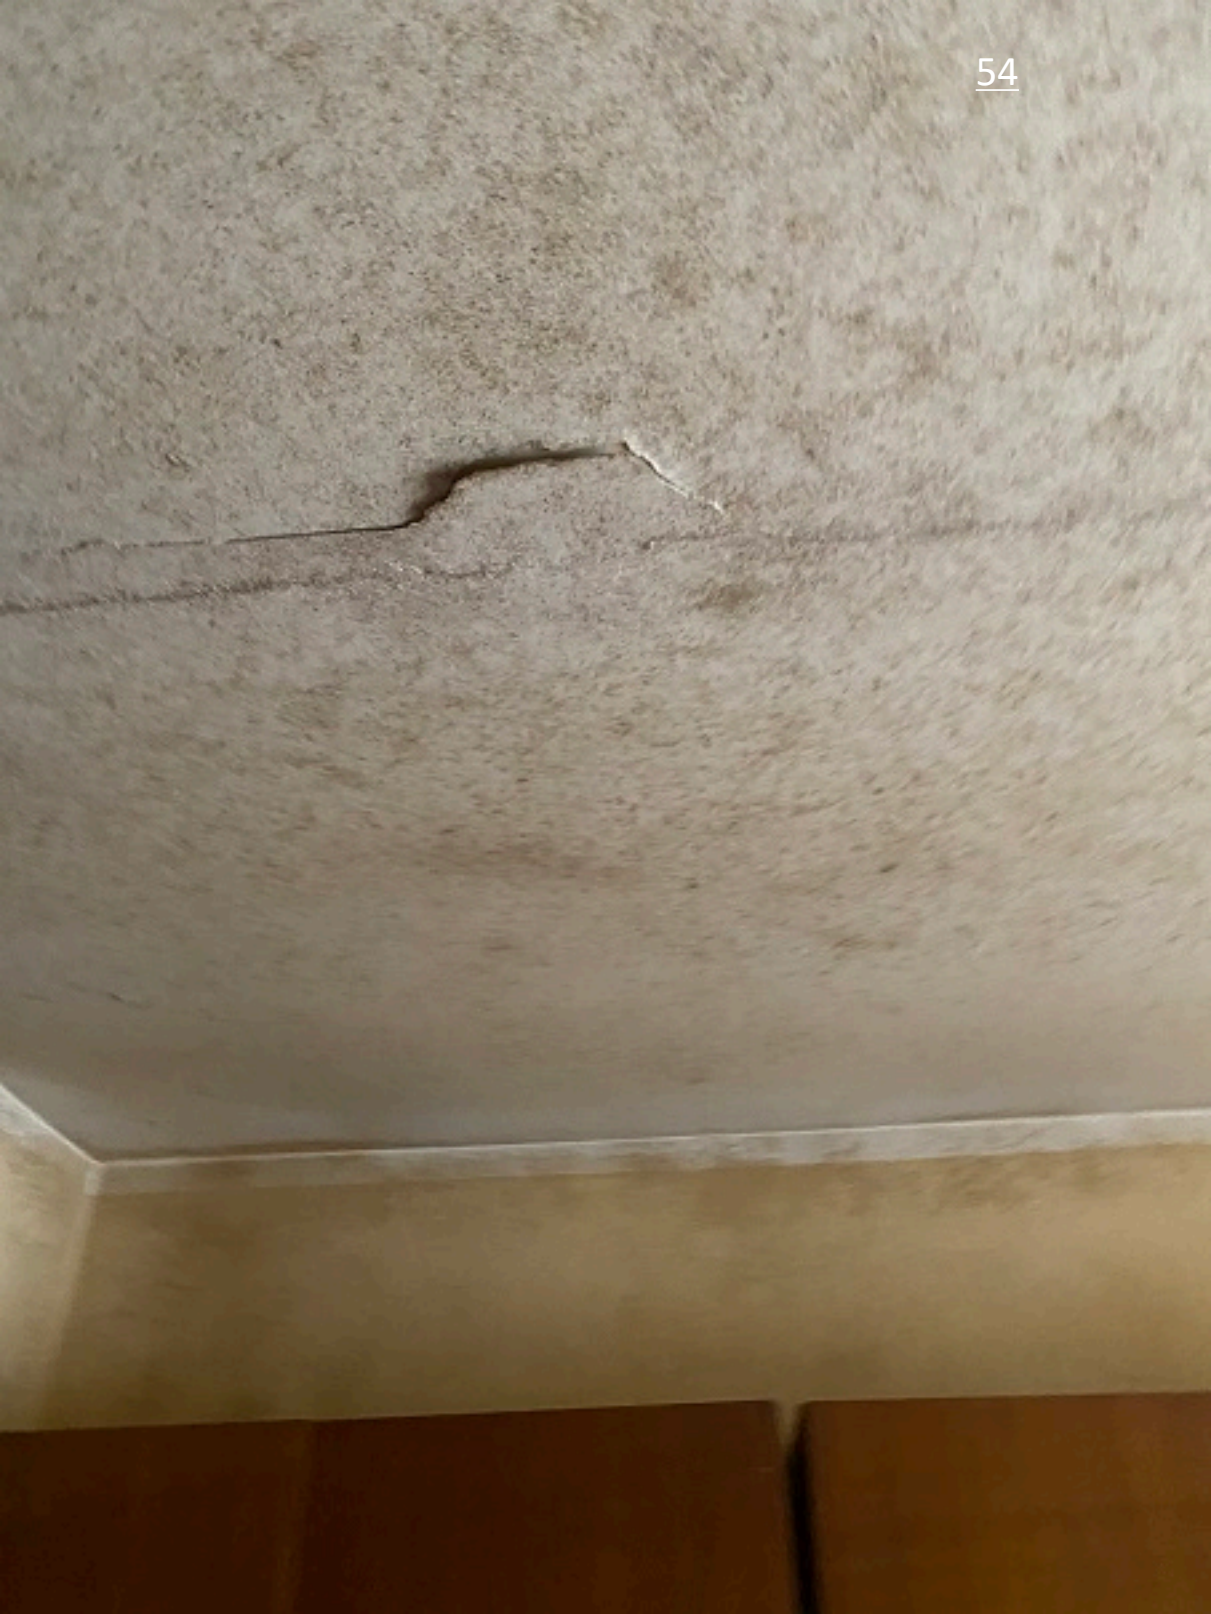
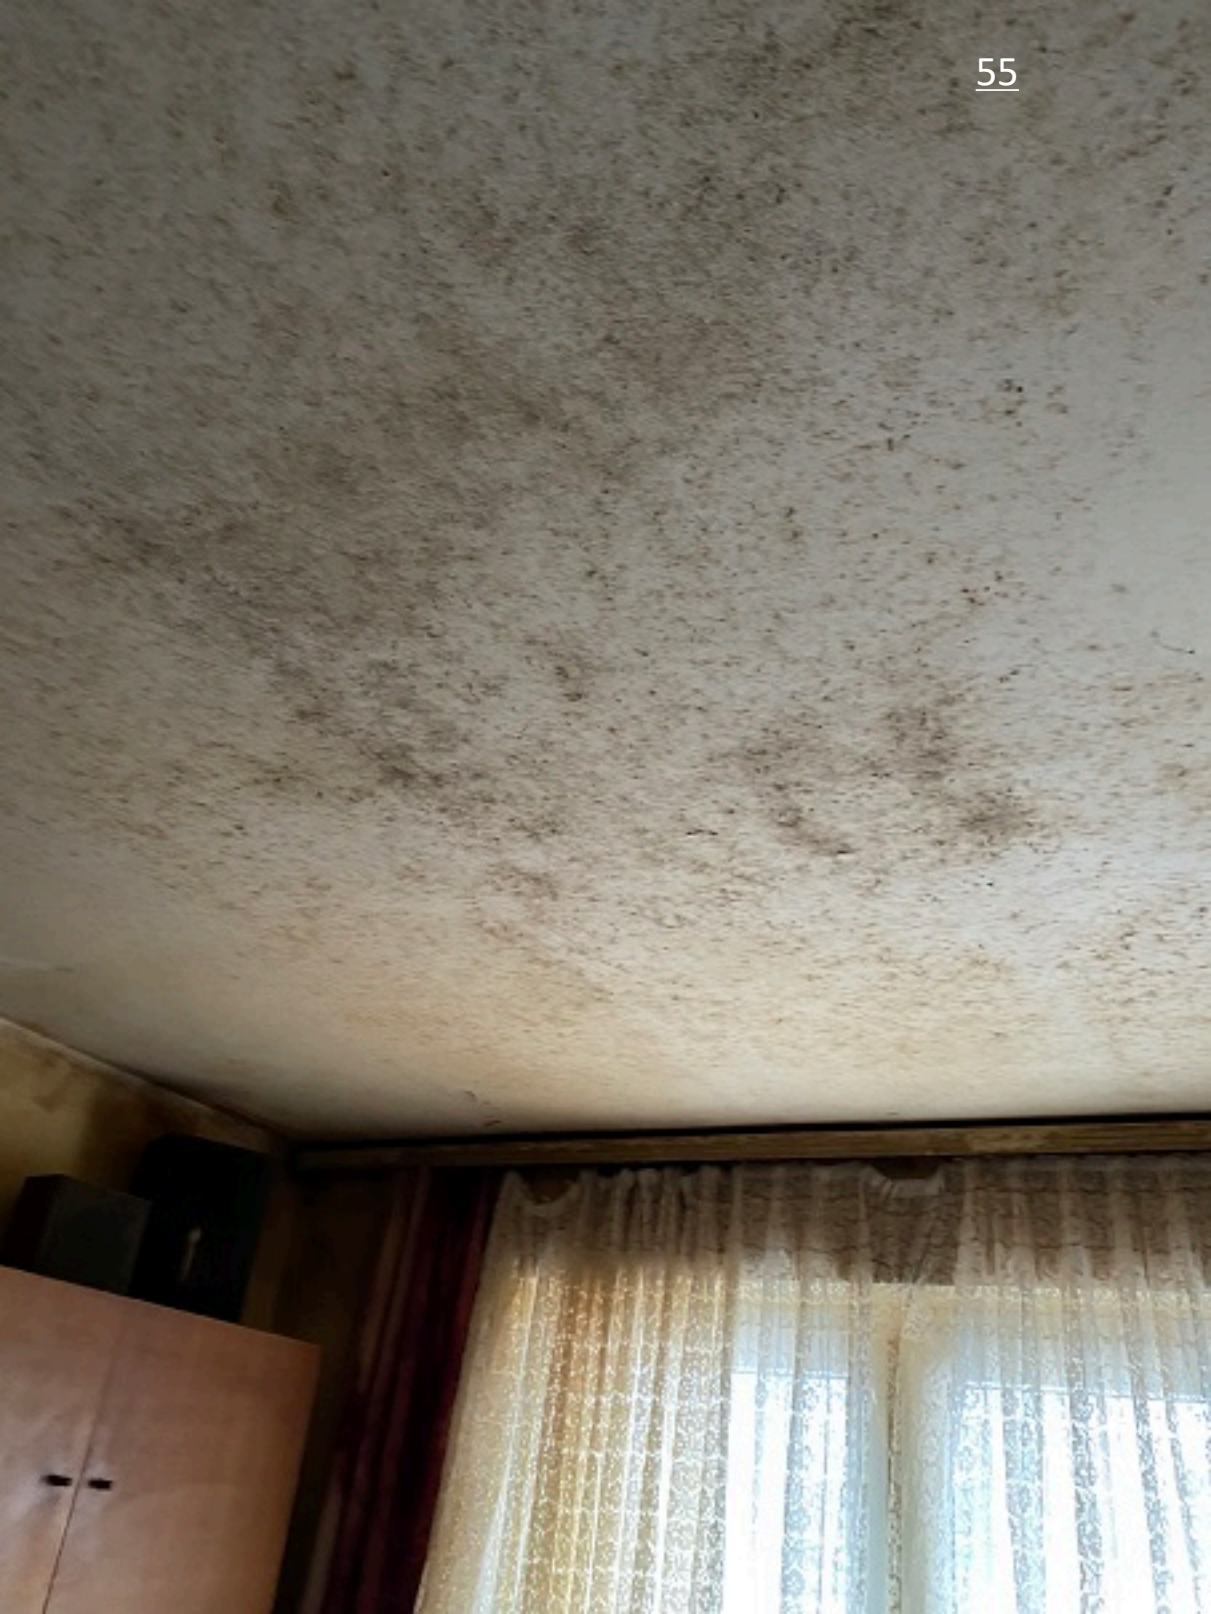
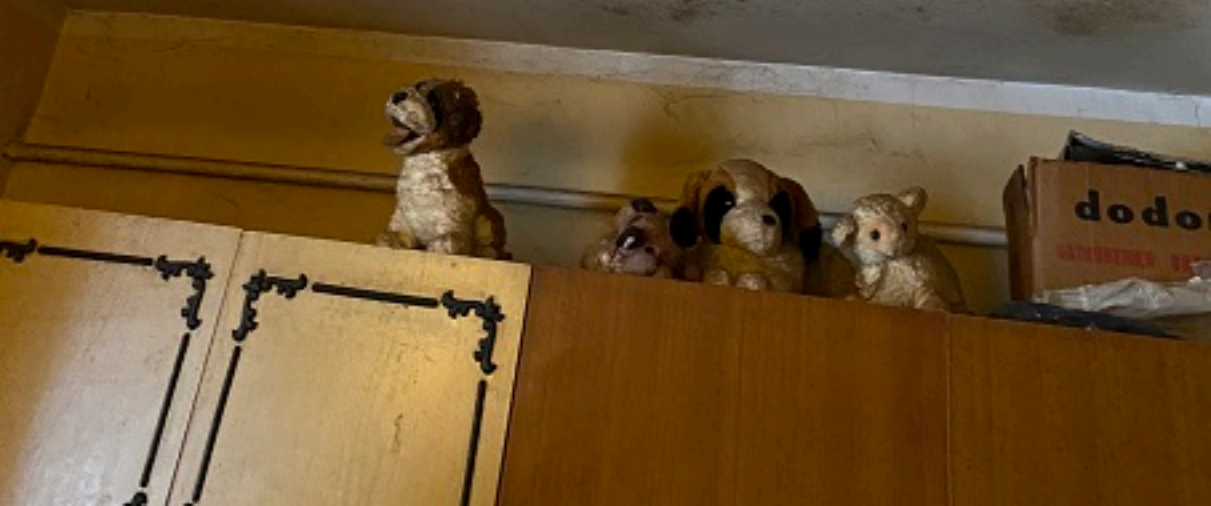
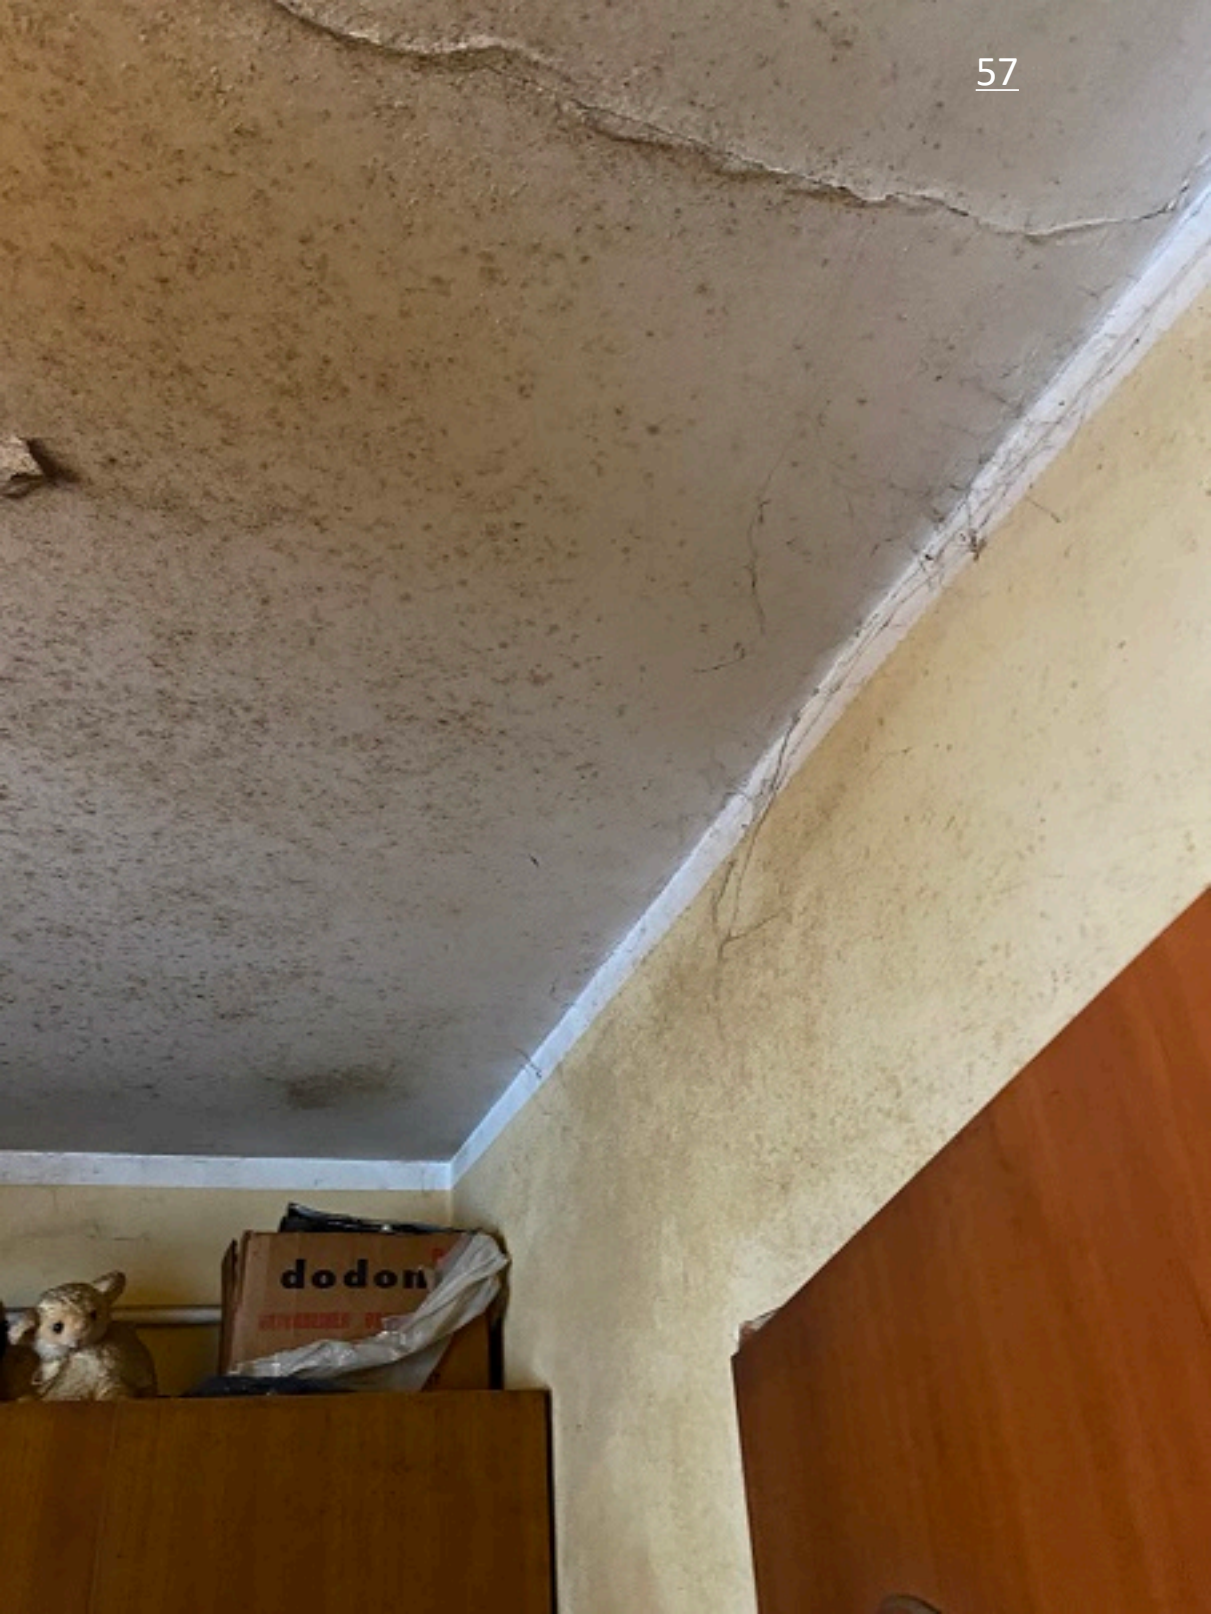
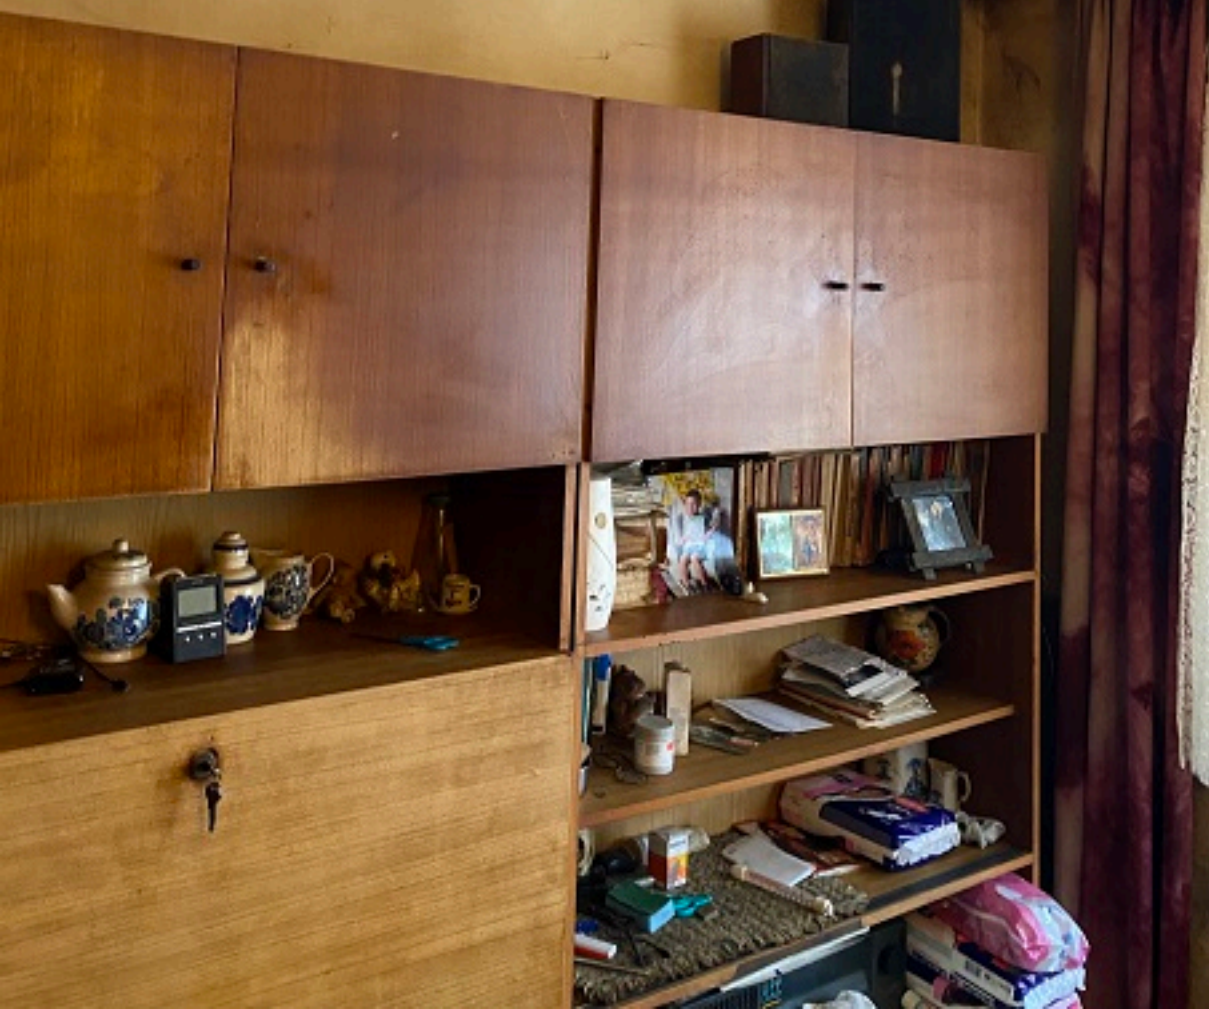
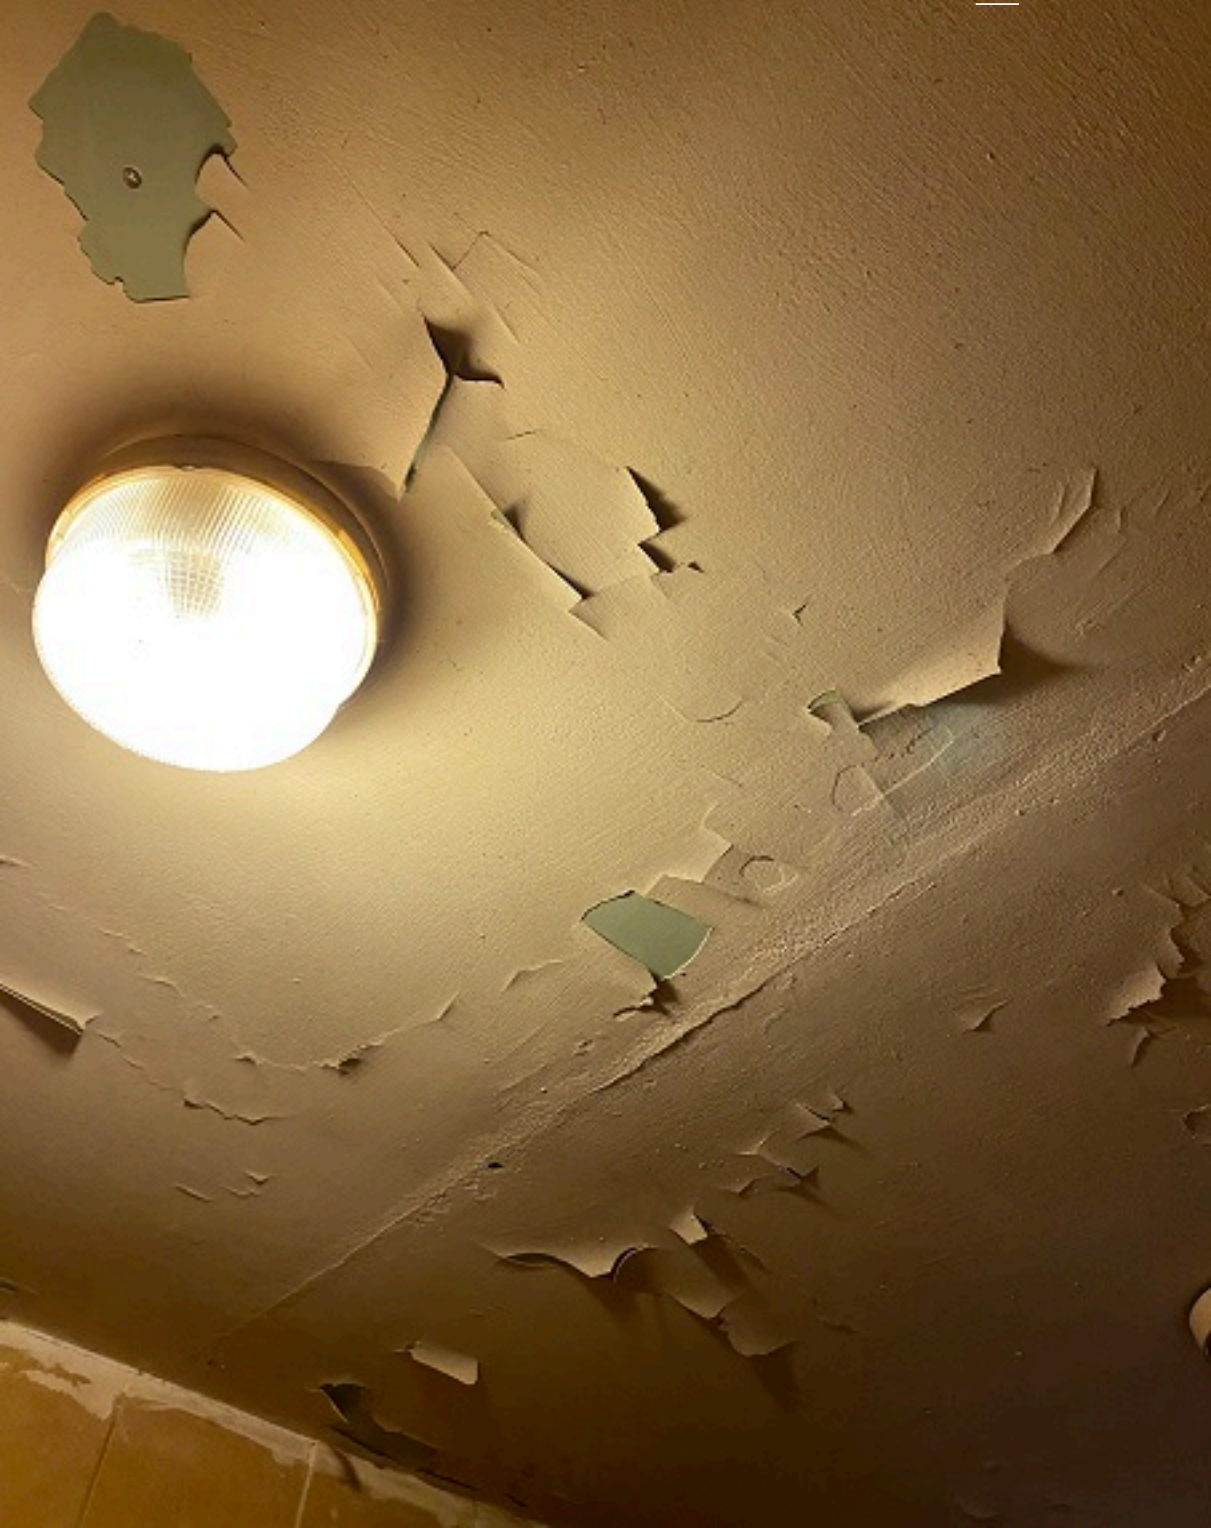
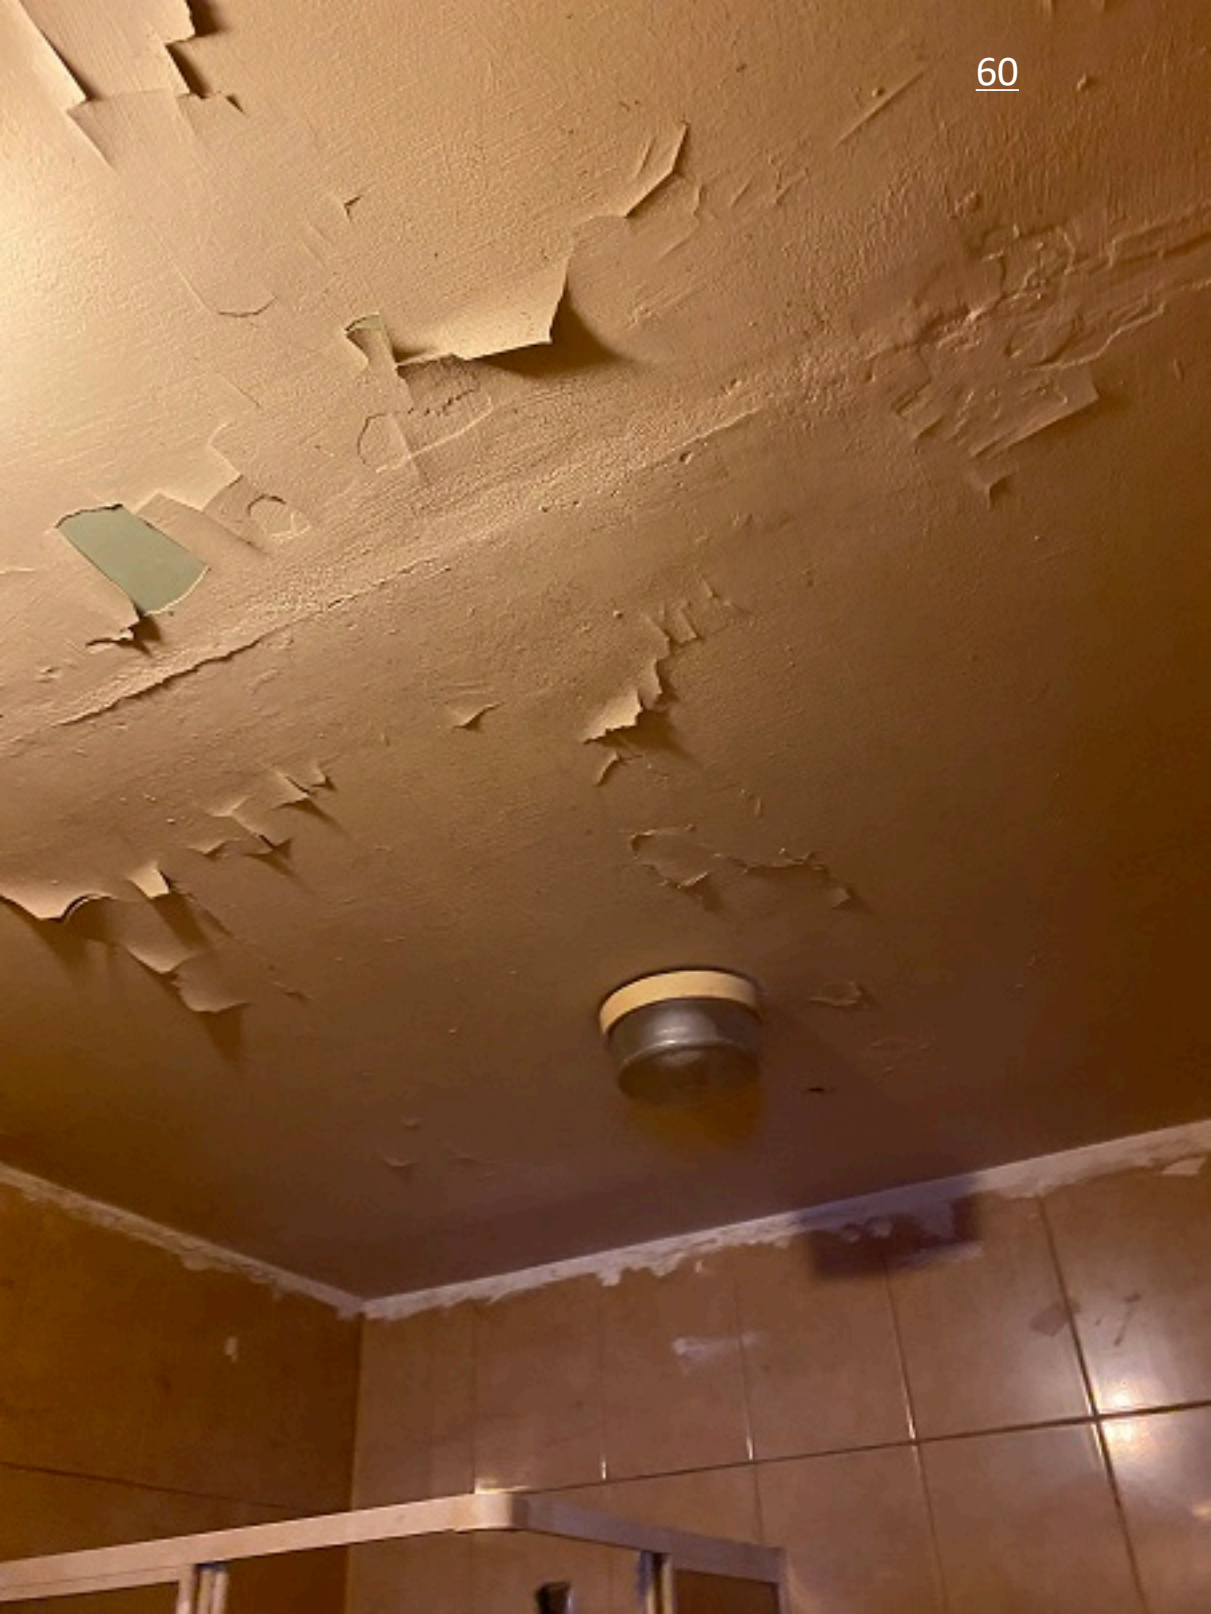
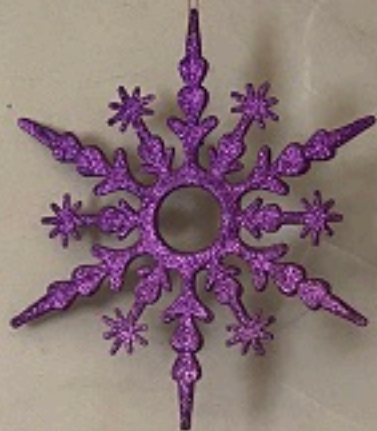
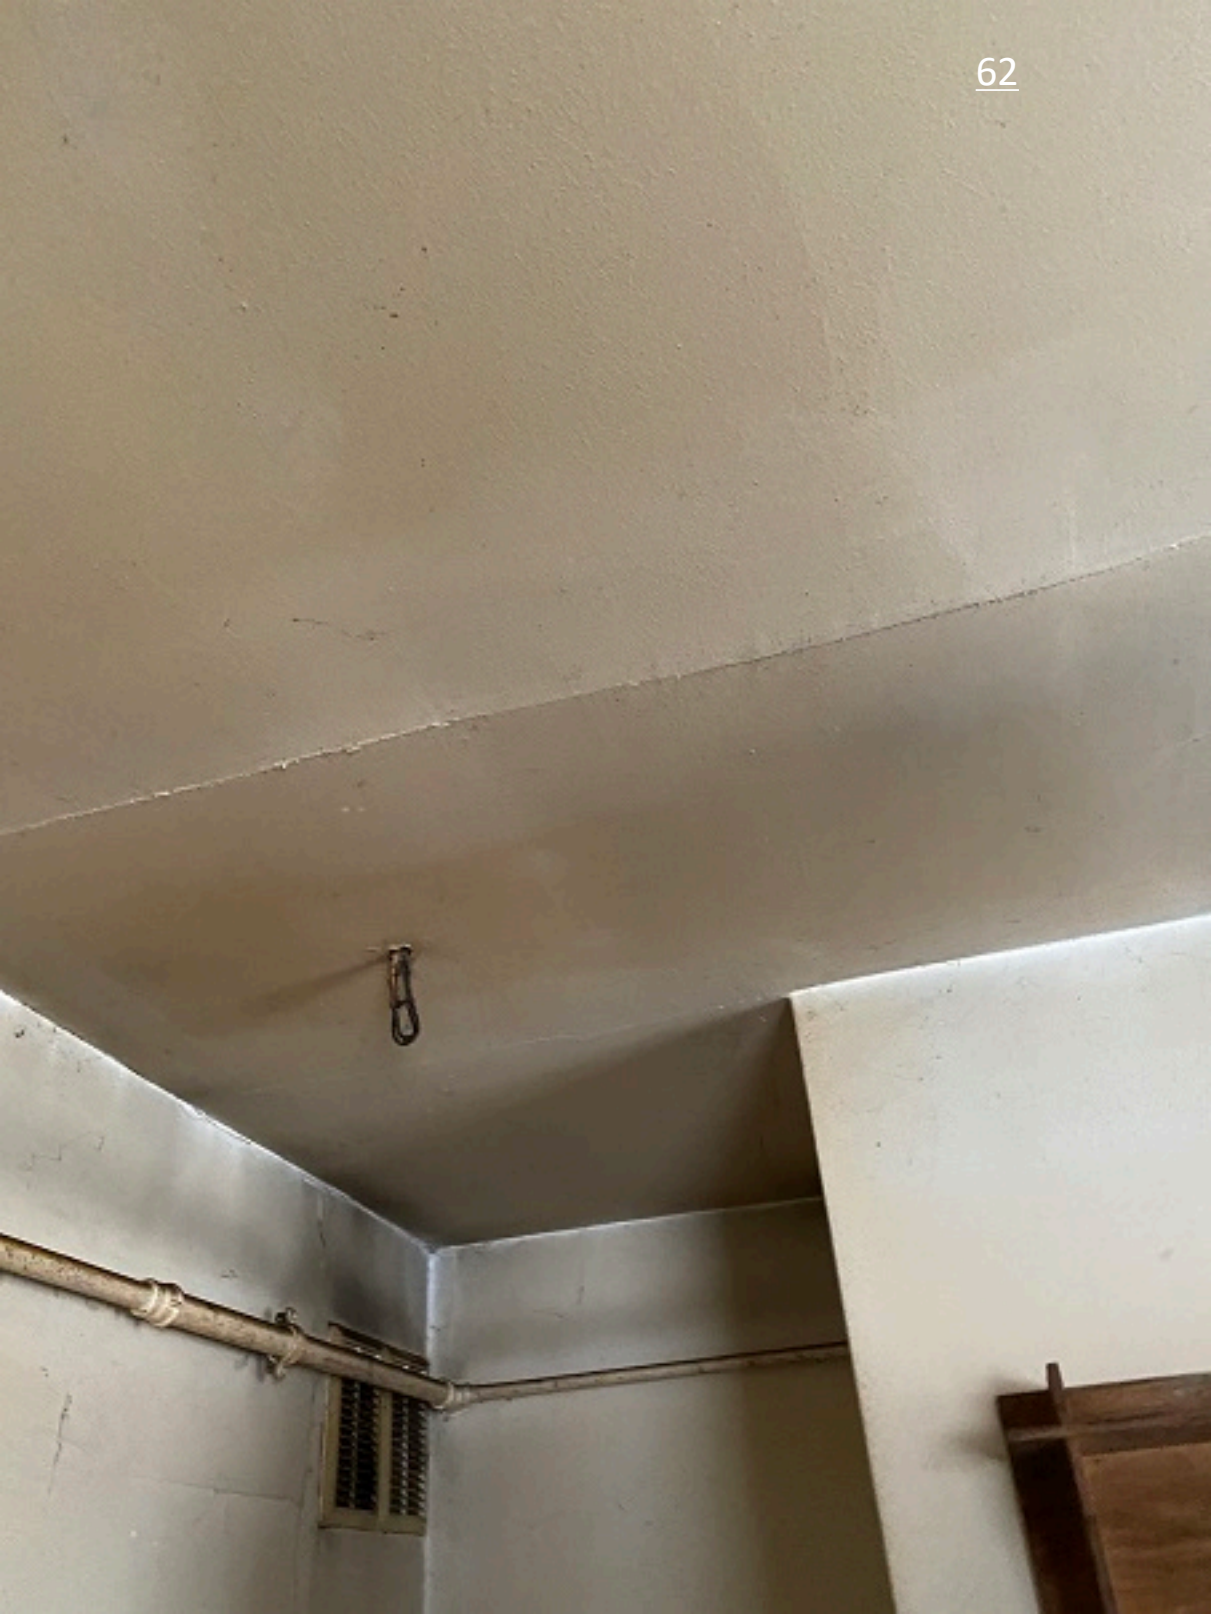
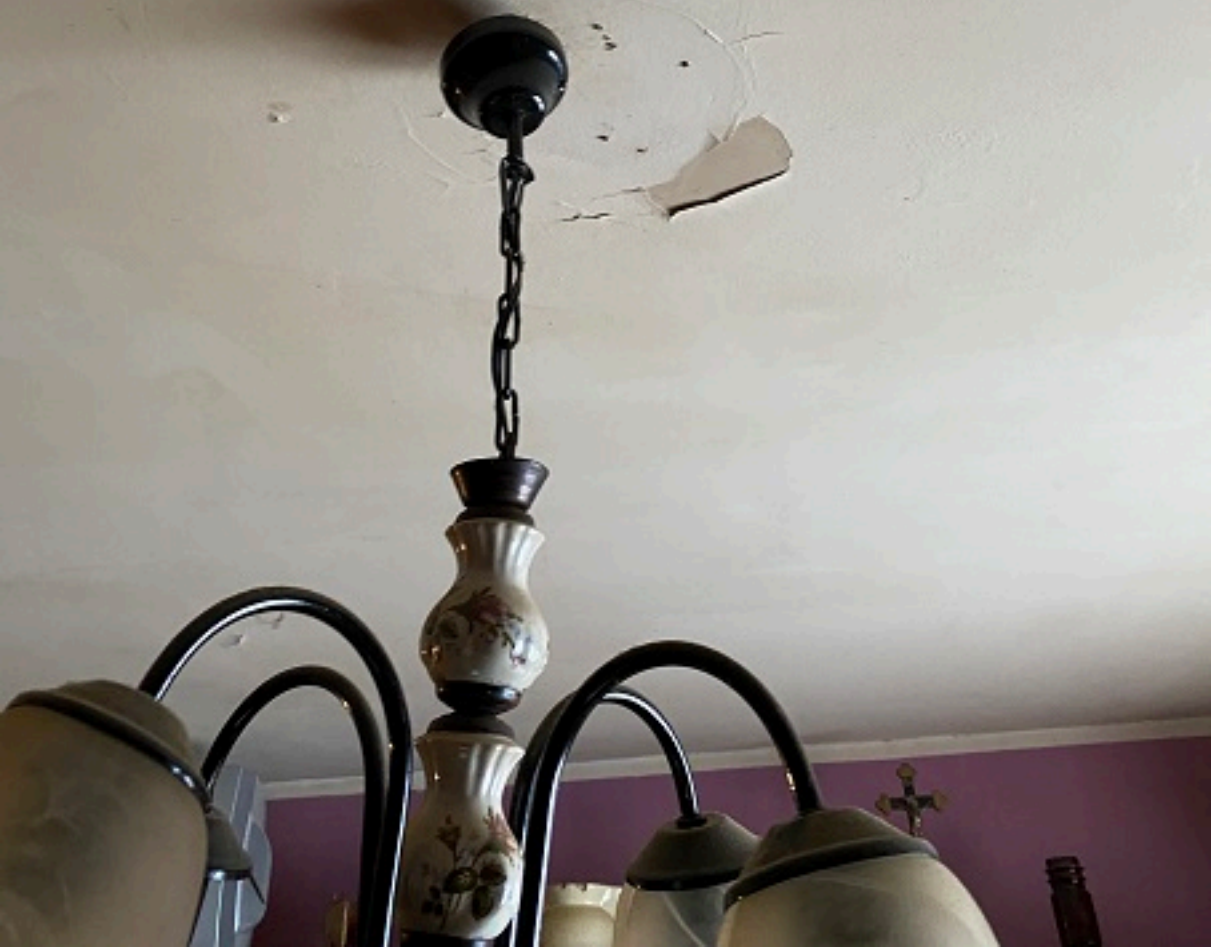
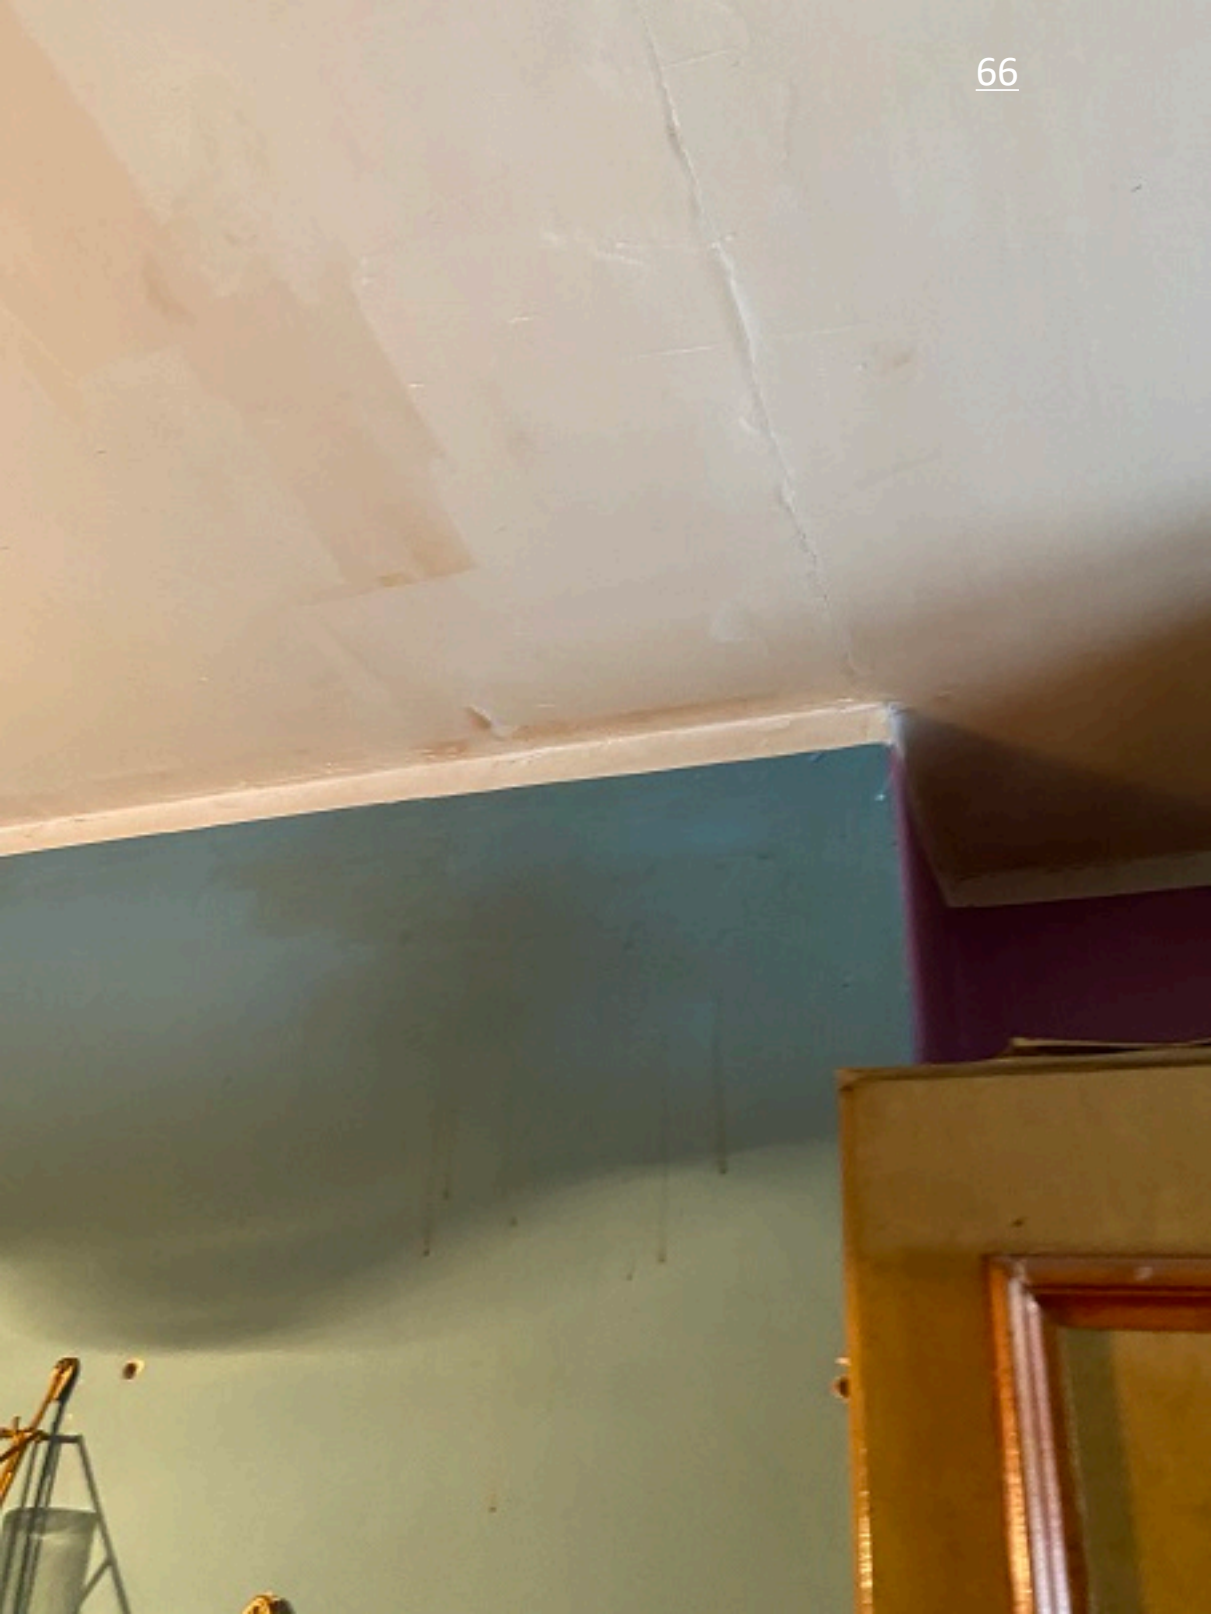
Stan techniczny kilku lokali był zdaniem komisji nieprawidłowy. W jednym z lokali na suficie i ścianach widoczny było liczne zagrzybienie ścian i sufitu. (zdj. numer 53, 54, 55, 56, 57, 58, 59, 60). W lokalu panował nieprzyjemny zapach. Powyższe dot. przede wszystkim lokali numer 6, 13, 3. (zdj. 61, 62, 65, 66, 67)

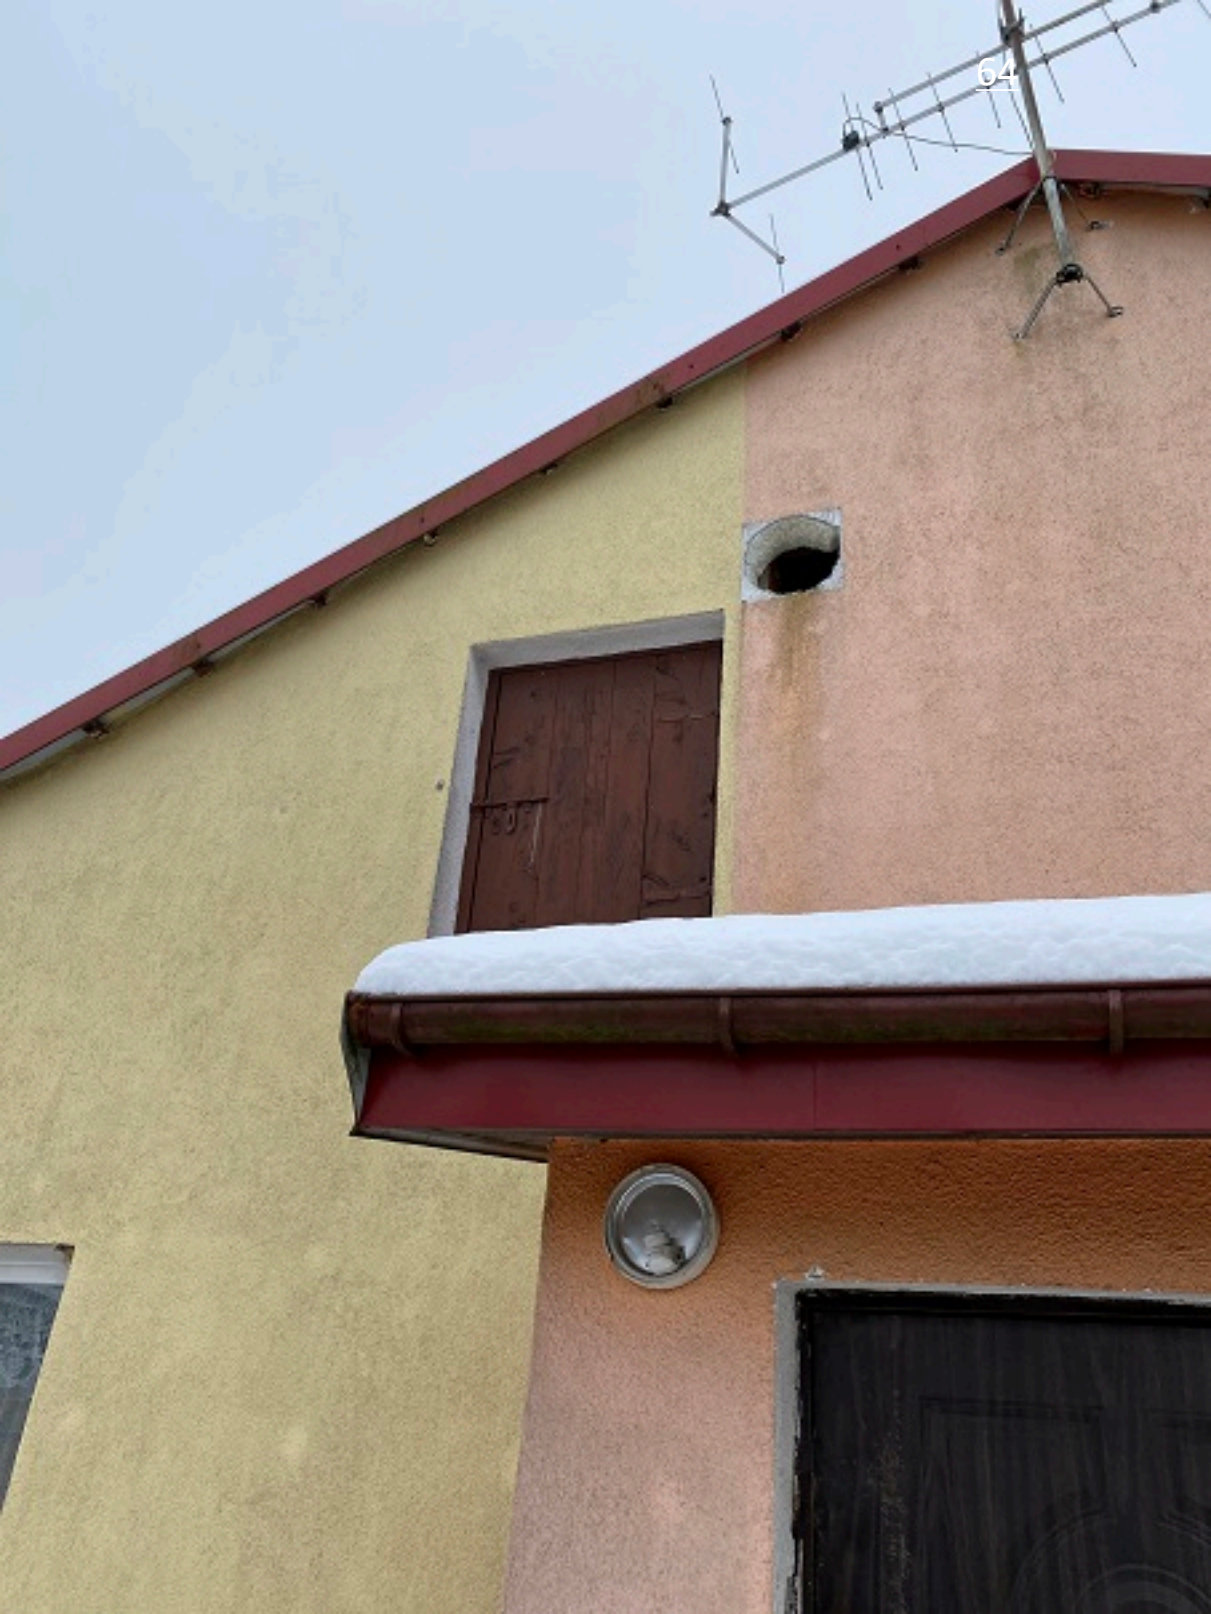
W budynku występuje problem z pękniętymi kafelkami przy drzwiach wejściowych do poszczególnych lokali (zdj. numer 68, 69, 70). Uwagę komisji skupił również problemy z drzwiami wejściowymi do poszczególnych lokali, które były często zużyte i nastąpiła już konieczność ich wymiany. W budynku na zewnątrz, obok anteny telewizyjnej znajduje się otwór, który jest niczym niezabezpieczony i powoduje łatwą możliwość dostania się ptactwa, owadów i gryzoni na poddasze. (zdj. numer 64)
