PROTOKÓŁ

Komisji Rewizyjnej

z kontroli lokali socjalnych będących w zasobie mieszkaniowym Gminy Dębica Kaszubska znajdujących się w miejscowości Borzęcino i Kotowo z dnia 9, 11, 30 grudnia 2021 r.

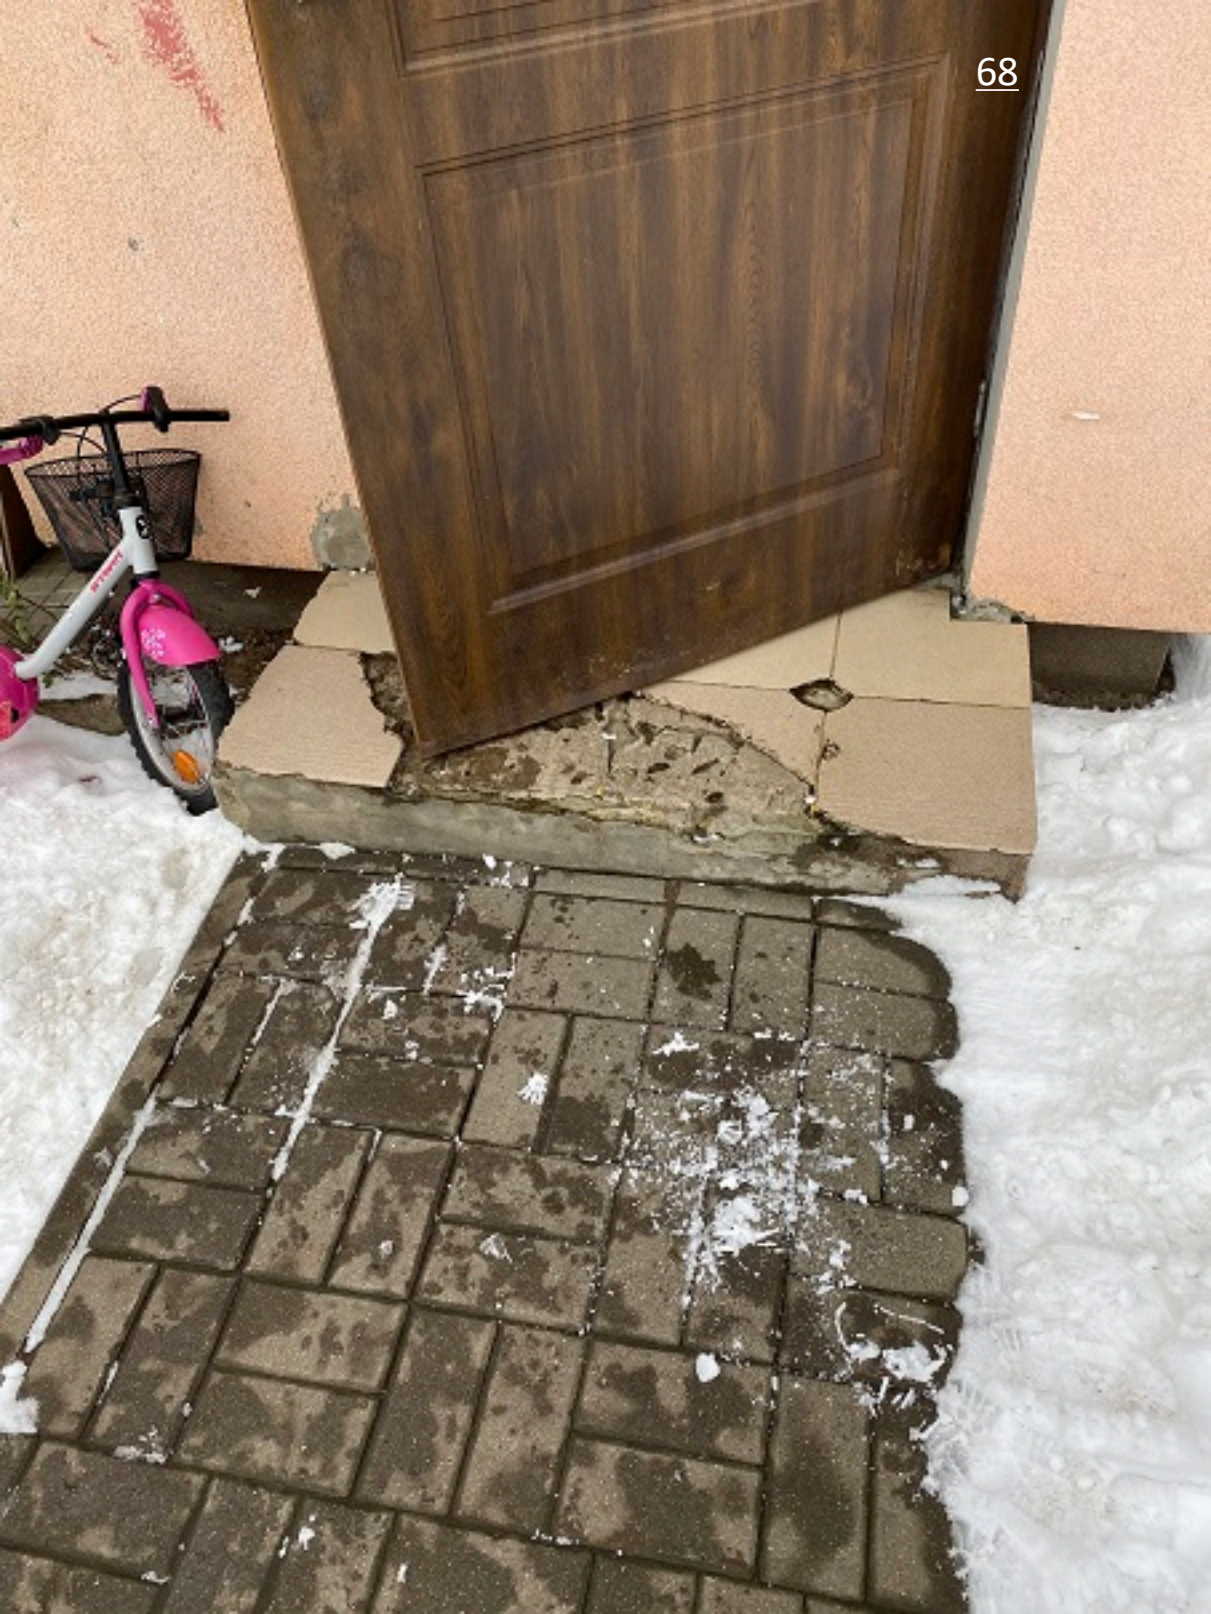
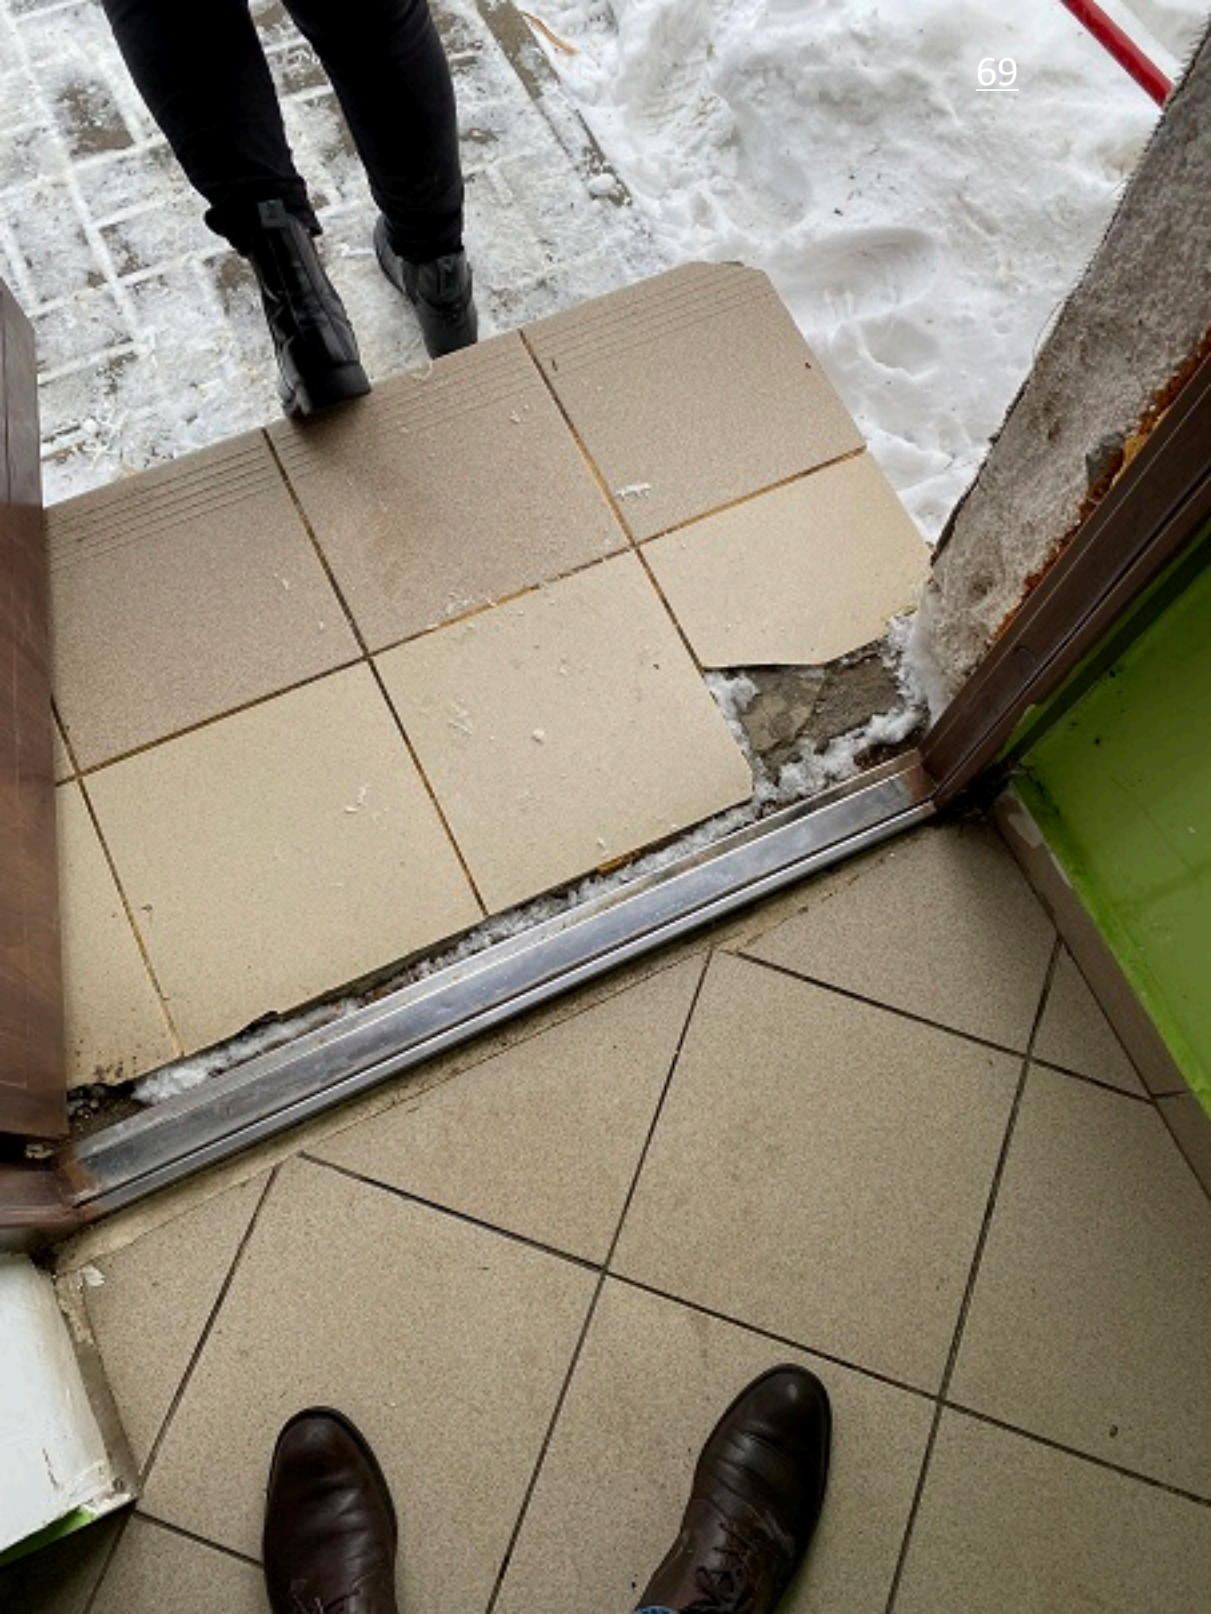
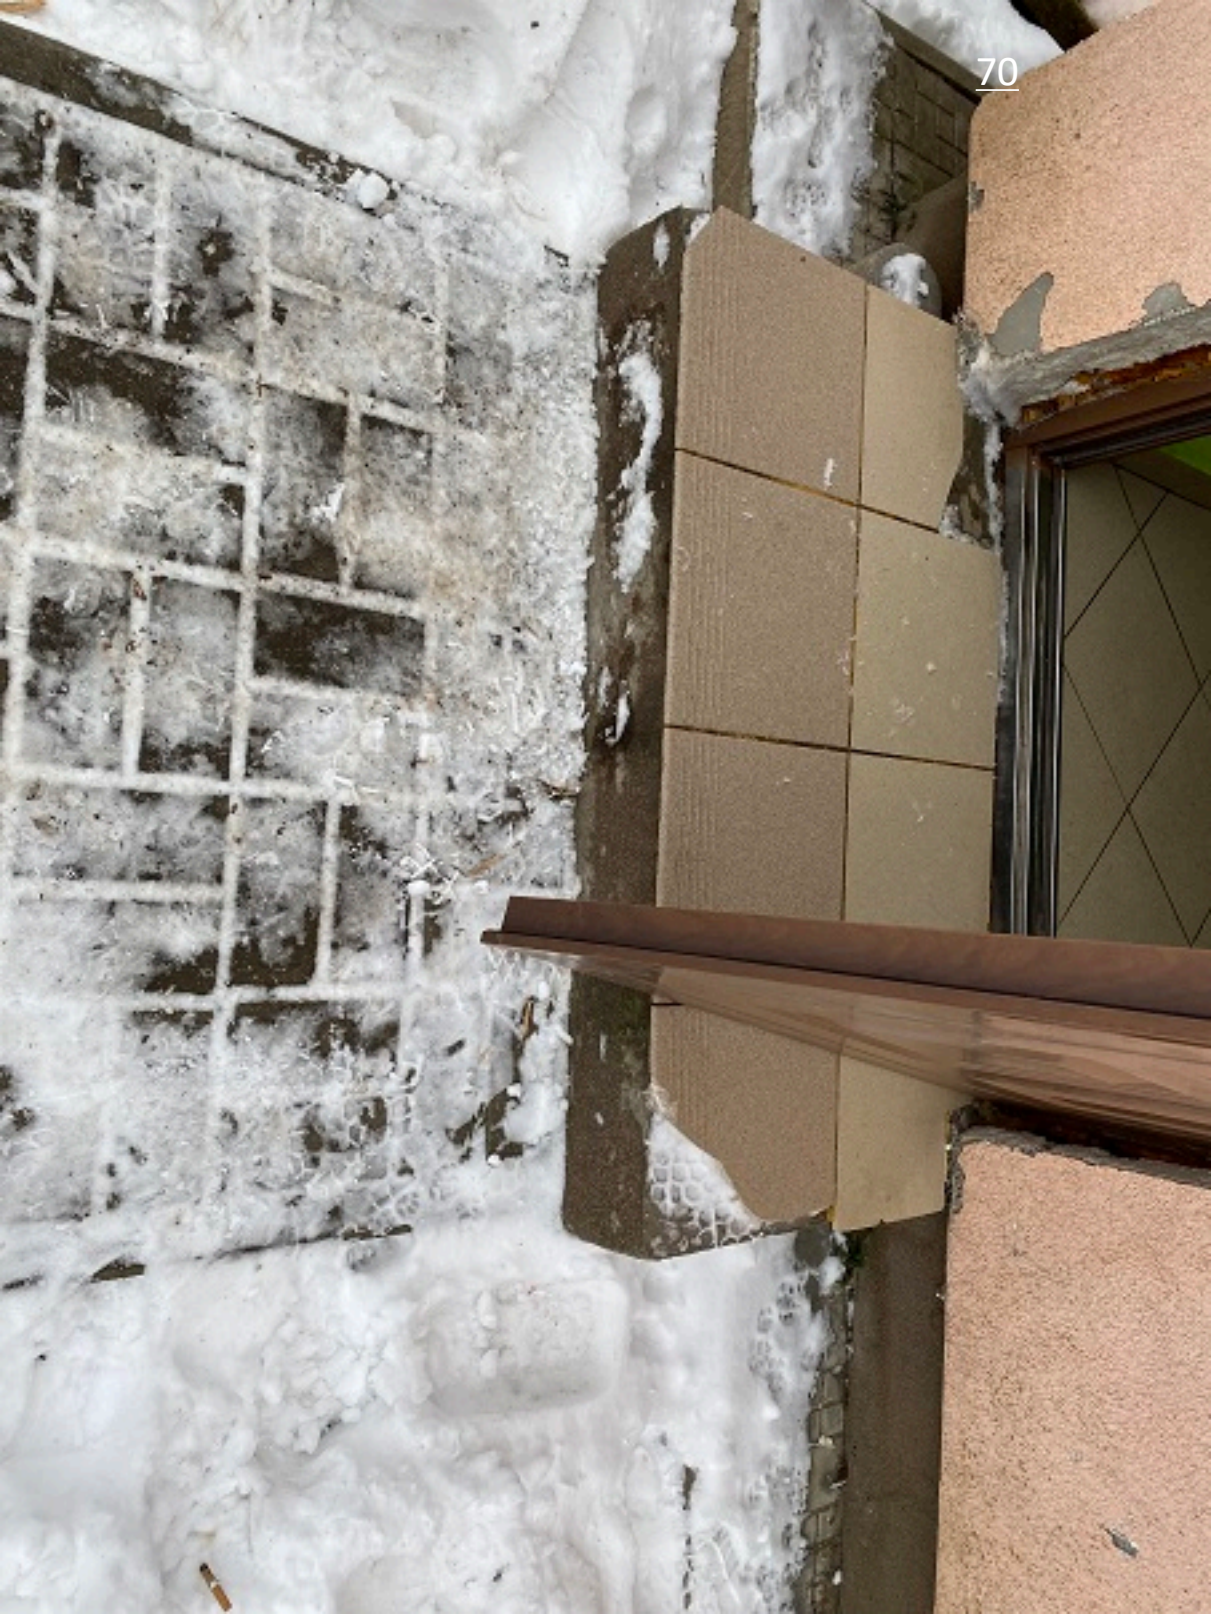
W budynku występuje problem z pękniętymi kafelkami przy drzwiach wejściowych do poszczególnych lokali (zdj. numer 68, 69, 70). Uwagę komisji skupił również problemy z drzwiami wejściowymi do poszczególnych lokali, które były często zużyte i nastąpiła już konieczność ich wymiany. W budynku na zewnątrz, obok anteny telewizyjnej znajduje się otwór, który jest niczym niezabezpieczony i powoduje łatwą możliwość dostania się ptactwa, owadów i gryzoni na poddasze. (zdj. numer 64)
